Fastighetsuppgifter

Lyrestads-Anderstorp

2:24

**Besiktningssuppgifter**

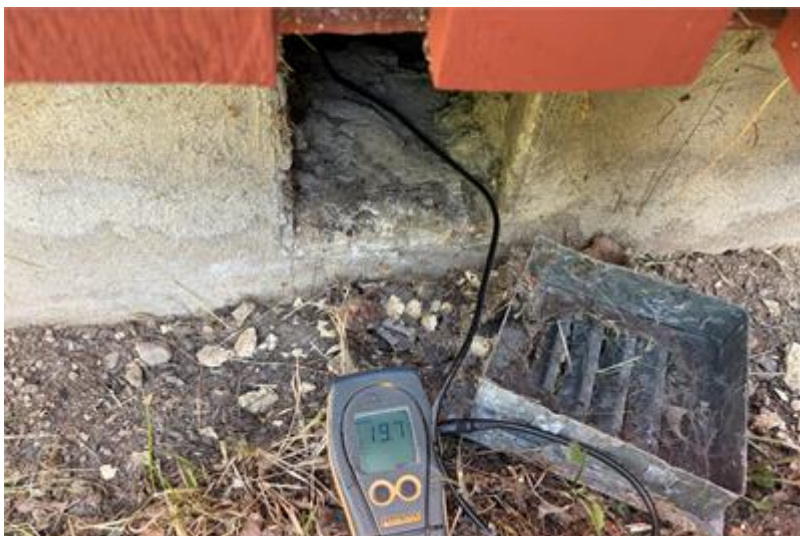
Grunden var ej besiktningbar då inspektionslucka saknas. Fuktkvotsmätning har endast utförts via ventiler i grundmuren. Fuktkvoten uppmättes till mellan 19-20%. Det kritiska gränsvärdet för mikrobiell tillväxt brukar anges till ca 15-17% fuktkvot (FK). Tryckimpregnerat virke förekommer i golvkonstruktionen i entrén och en kemisk lukt upplevdes vid inträde i huset.
