# Besiktningssprotokoll

Anticimex Försäkringsbesiktning i samarbete med Fastighetsbyrån

Fastighetsbeteckning: Snöstorps Djäknebol 1:27	
Fastighetsadress: Ljungbyvägen 60	
Postnummer: 30256	Ort: Halmstad

Besiktningdatum: 2026-06-08	Protokollnummer: 69729824
Temperatur: 16 °C	Väderlek: Regn
Tekniker: Johan Dalsmark	
E-post: johan.dalsmark@Anticimex.se	
Kontor: Halmstad	
Närvarande: Fastighetsägare

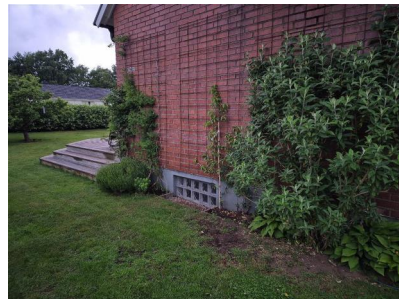
Växter finns i anslutning till byggnaden.

När det finns rabatter och växter nära byggnaden finns risk att fukt stannar kvar i väggarna. Detta kan i sin tur orsaka invändiga fuktskador. Växternas rötter kan också skada grundmuren och sätta dräneringsledningen ur funktion.

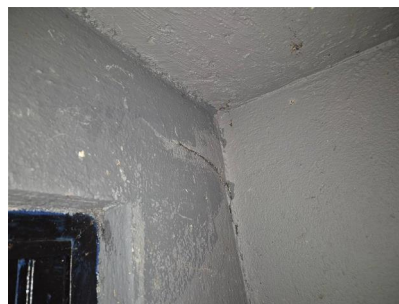
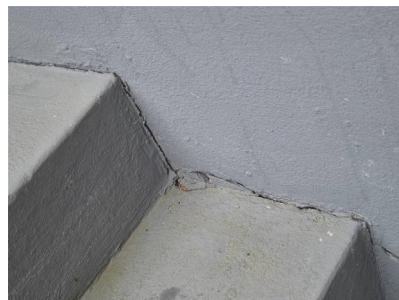
Spricka noteras i grundmuren under entrétrappa.

Mindre sprickor noteras i grundmuren/sockeln.

Sprickor noteras mellan källartrapp och grundmuren.

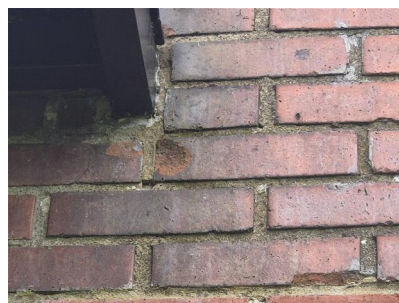
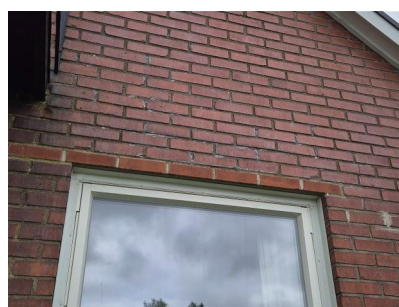
Vädernötta tegelstenar noteras i fasaden.

Lagning noteras i tegelfasaden ovan fönster till matplats.

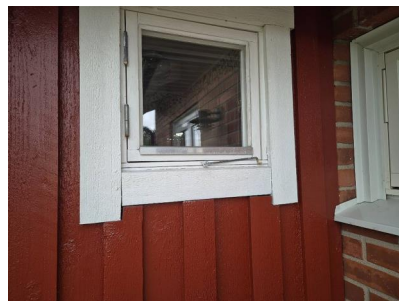
Fönsterbleck saknas till fönster till entréhall. (Skyddas av takutsprång.)

Färgsläpp noteras från fönster till sovrum 1.

Rötskada noteras i fönster vid balkongen.

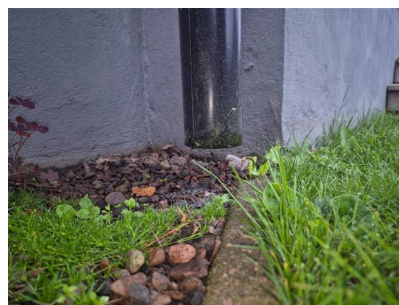
Stuprör är bitvis inte anslutna till markledning.

Bristen medför ökad risk att vatten kan tränga ner i bakomliggande konstruktion med fuktrelaterade skador som möjlig följd.

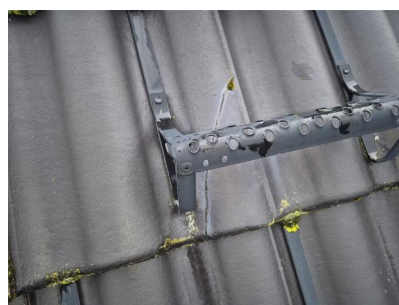
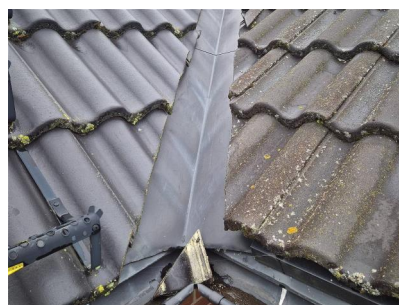
Spricka noteras i takpanna vid takstegen.

Takpanna har glidit ner mot rännviden.

Skuren takpanna ligger i hängrännan.

Bristen medför ökad risk att vatten kan tränga ner i bakomliggande konstruktion med fuktrelaterade skador som möjlig följd.

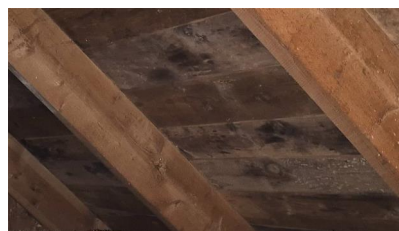
Mikrobiell påväxt finns på underlagstaket.

Detta kan vara ett tecken på att vinden tillförs fukt inifrån bostaden. Observera att besiktning av bostadens ventilationssystem inte har ingått i uppdraget.

För att komma tillrätta med detta kan fuktillförseln inifrån bostaden behöva minskas. Det kan göras genom att ventilationen i bostaden förbättras samt att eventuella otätheter i vindsbjälklaget (tak-/väggvinklar, taklucka med mera) tätas. Läs Anticimex faktablad om uppvärmda vindsutrymmen för tips och råd.

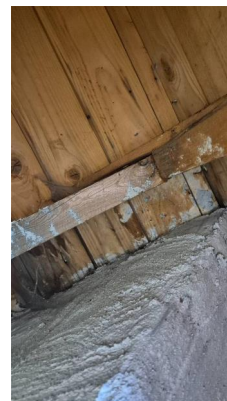
Missfärgningar noteras intill skorstenen.

Vid fuktindikering mot missfärgningarna kunde inga förhöjda fuktindikationer påvisas.

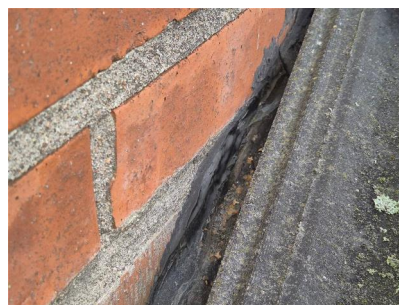
Glipor noteras mellan takpappen ovan garaget och husfasaden.

Bristen medför ökad risk att vatten kan tränga ner i bakomliggande konstruktion med fuktrelaterade skador som möjlig följd.

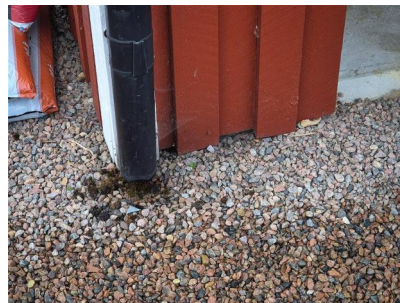
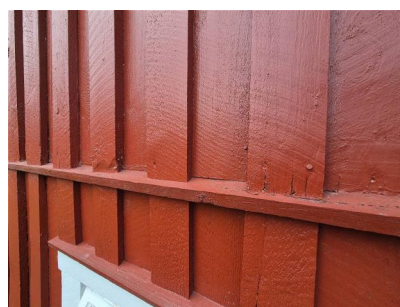
Lokala rötskador finns i fasadpanelen och knutbräda till garaget.

Torrspäckor, lagningar och rötskador noteras i fasadpanelen i nederkant av gavelspetsen.

Färgsläpp och rötskador noteras från/i vindskivor.

Färgsläpp och rötskada noteras från/i fönster till garaget.

Fasadpanelen avslutas bitvis nära mark.

Garagetaket buktar inåt mot nordväst.

Färgsläpp och rostangrepp noteras från/på vindskiveplåtar.

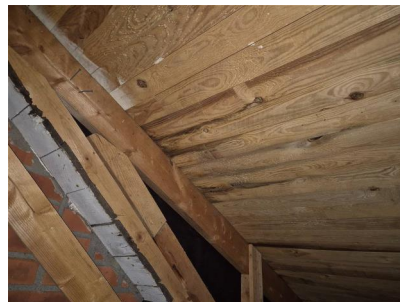
Missfärgningar noteras på underlagstaket av råstont vid övergång mot hustaken samt intill vindskiva mot norr.

Vid fuktindikering mot missfärgningarna kunde inga förhöjda fuktindikationer påvisas.

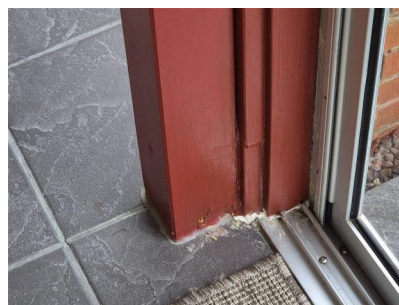
För Ca 10 år sedan monterades nya stolpar delvis mellan uterummets skjutdörrar efter att man upptäckt fukt i nederkant av stolparna. Plåt monterades på fasaden.

Rötskada noteras i nederkant av stolpe mellan skjutdörrspartier. Samt i nederkant intill skjutdörrsparti mot sydväst mot husfasaden.

För att utreda orsaken till och omfattningen av detta rekommenderas att en fördjupad undersökning utförs.

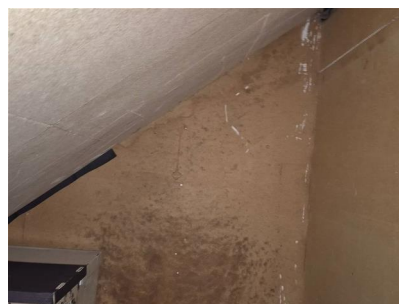
Missfärgningar noteras på vägg.

Vid fuktindikering mot missfärgningarna kunde inga förhöjda fuktindikationer påvisas.
