**Fastighetsuppgifter**

Eken 4

Ladugatan 8

| Besiktningsdatum | 2026-06-10 |

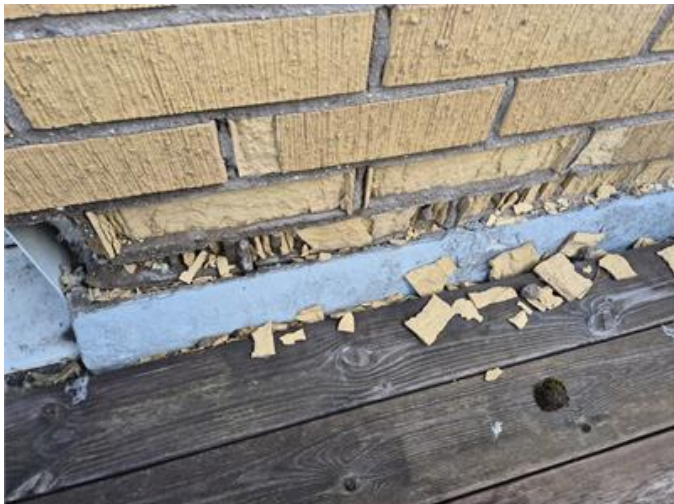
| Besiktningresultat | | | | | |
|---|---|---|---|---|---|
| Fasad | | | X | | - Träfasad har underhållsbehov, mindre rötskador noterades i fasadens nederkant.<br>- Frostsprängning noterades i tegelfasad., se bild. |

Frostsprängning tegelfasad.

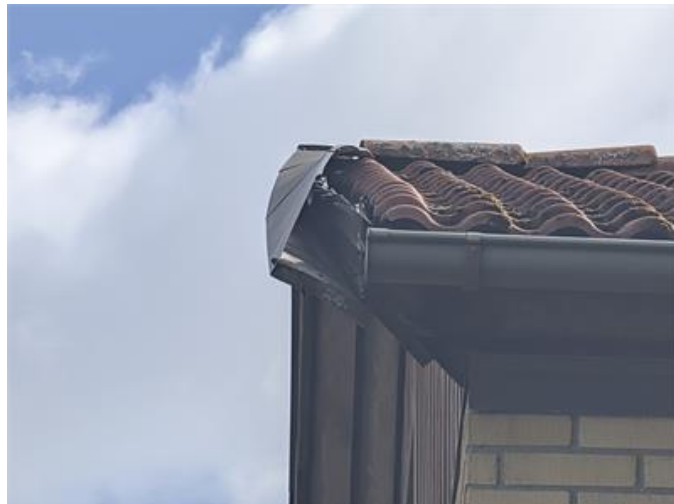
| Besiktningresultat | | | | | |
|---|---|---|---|---|---|
| | | | X | | - Ena stupröret har släppt från hängrännan.<br>- Vindskivor/vindskiveplåtar har åtgärdsbehov, se bild.<br>Taket besiktades från mark. |

Bild på vindskivan.
