# Besiktningssprotokoll

Anticimex Försäkringsbesiktning i samarbete med Fastighetsbyrån

Fastighetsbeteckning: Östra Dimbo 1:135	
Fastighetsadress: Gränsbäcksvägen 4A	
Postnummer: 64395	Ort: Vingåker

Besiktningdatum: 2026-06-04	Protokollnummer: 69722109
Temperatur: 19 °C	Väderlek: Molnigt
Tekniker: Marcus Eriksson-Boije	
E-post: marcus.eriksson-boije@anticimex.se	
Kontor: Eskilstuna	
Närvarande: Ingen övrig närvarande.

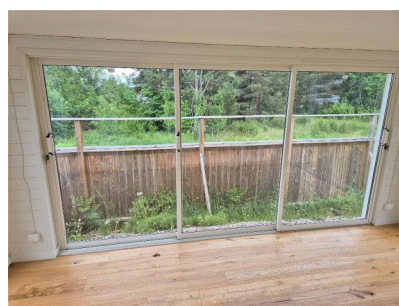
Anslutningen mellan altanen och uterummet har brister och rikligt med löv/skräp finns i anslutningen mellan altanen och uterummet.  
- Formförändring förekommer i dörrfoder och glaspartier kärvar.

Bristfälliga anslutningar och löv/skräp under i skåran kan det leda till fukt- och rötskador på balkongkonstruktionen, vilket kan resultera i mikrobiella skador (angrepp av mikroorganismer).
