Besiktningssprotokoll

Anticimex Försäkringsbesiktning i samarbete med Fastighetsbyrån

Fastighetsbeteckning: Kardborren 4	
Fastighetsadress: Svalörtsvägen 6	
Postnummer: 296 34	Ort: Åhus

Besiktningdatum: 2026-06-10	Protokollnummer: 69747398
Temperatur: 20 °C	Väderlek: Klart
Tekniker: Joakim Jeppsson	
E-post: joakim.jeppsson@Anticimex.se	
Kontor: Kristianstad	
Närvarande: Fastighetsägaren och dennes sambo Isak Frick, Fastighetsbyrån

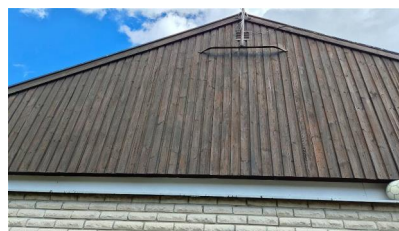
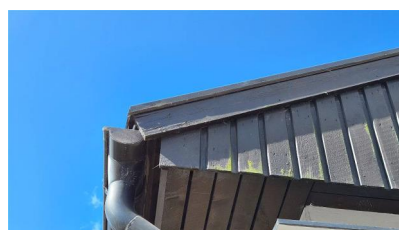
Fasadpanelen är i behov av målning/underhåll.

Fasadbeklädnad och träkonstruktioner där målningsbehov finns riskerar att få fukt- och rötskador på grund av sämre vattenavvisande förmåga. För att öka livslängden på fasadbeklädnaden rekommenderas målning och underhåll.

Enstaka brädor har även mindre rötskador och torrsprickor, detta gäller även för vindskivor på taken. Vi rekommenderar att skadade/dåliga brädor byts ut innan målning/underhåll utförs.

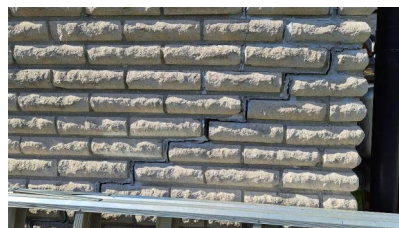
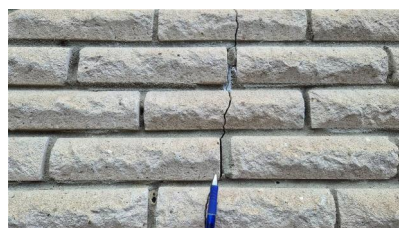
Sprickor förekommer på både bostadshuset och garagets tegelfasader.

Vissa av sprickorna är något större än "normala rörelsesprickor", vilket kan tyda på sättningar.

Vi rekommenderar att en fackman kontaktas för att kontrollera orsak och omfattning av dessa sprickor samt för att hjälpa er med rätt typ av åtgärder.

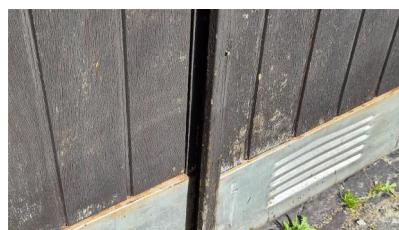
- Dörr och portar på garaget är i behov av målning/underhåll.

Dörrar och portar där målningsbehov finns riskerar att få fukt- och rötskador på grund av sämre vattenavvisande förmåga.

För att öka livslängden på dörr och portar rekommenderas målning och underhåll.

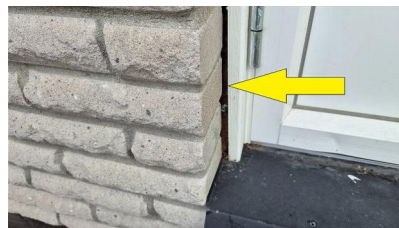
- Otätheter förekommer runt altandörren på husets baksida.

Vi rekommenderar att otätheterna tätas på lämpligt sätt för att minska risken för att vatten tar sig in till omkringliggande konstruktioner, då detta annars med tiden kan leda till fuktrelaterade skador.

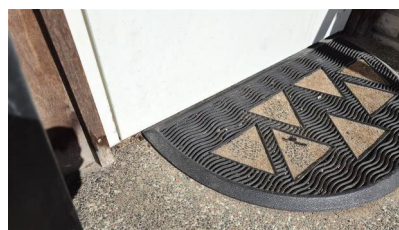
- Tröskelbleck finns inte till entrédörren.

För att skydda tröskel och omkringliggande konstruktioner på ett bättre sätt, rekommenderas att tröskelbleck monteras.

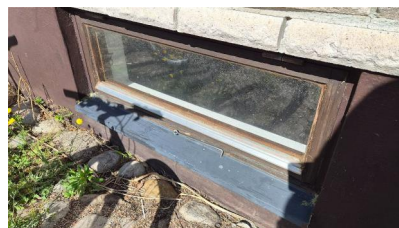
Källarfönster och garagets är i behov av målning/underhåll.

Fönsterbågar och fönsterkarmar där målningsbehov finns riskerar att få fukt- och rötskador på grund av sämre vattenavvisande förmåga.

För att öka livslängden på fönster rekommenderas målning och underhåll.

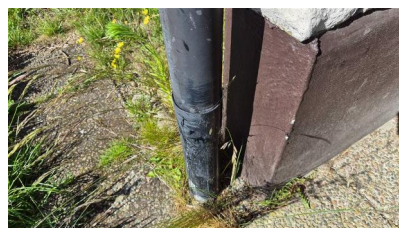
- Enstaka stuprör saknar lövsilar.

När det saknas lövsilar så finns det risk att det blir stopp i dagvattenledningen.

För att hindra stopp i dagvattenledningar rekommenderas komplettering av lövsilar.

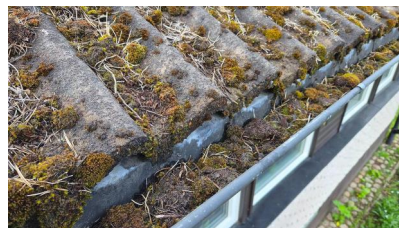
- Hängrännor är skräpfyllda.

För att minska risken för översvämning av hängrännor, rekommenderas att skräp rensas bort från hängrännorna.

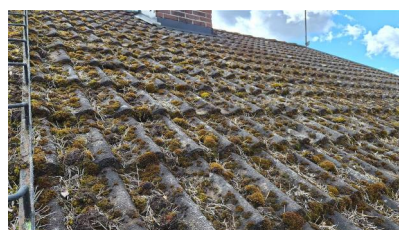
- Yttertaken är äldre.

Takpannor, plåtdetaljer och underlagspapp har enligt vår bedömning en begränsad livslängd. Eftersom husets taktäckning är äldre har det ett minskat motstånd mot vatteninträngning. Detta i sin tur kan leda till fuktskador på träläkt och vidare ner i underliggande konstruktioner. Det noterades även en del otätheter vid anslutningar mellan plåtdetaljer och takpannor, vilket kan leda till fuktskador i underliggande konstruktioner.

- Mosspåväxt finns på takpannor.

Mossa som växer på taket kan leda till att taktäckningen har ett minskat motstånd mot vatteninträngning. Detta i sin tur kan leda till fuktskador på träläkt och takkonstruktionen vilket kan resultera i fuktskador.

Vi rekommenderar att mossan tas bort från taken på lämpligt sätt (inte med högtryckstvätt).

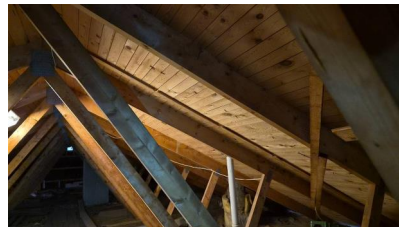
Vid kontroll av vindsutrymmena ovan bostadshuset och garaget har fuktvärden under kritisk fuktnivå för mikrobiell tillväxt uppmätts, dock finns mikrobiell påväxt på underlagstak.

Fuktkvoten i underlagstak/takbjälkar uppmättes till 7% och risk för mikrobiella skador föreligger vid en fuktkvot som överstiger 17% i furuvirke.

Den upptäckta mikrobiella påväxten på underlagstaket är ett tecken på att vinden har tillförts eller tillförs fukt inifrån bostaden. Observera att besiktning av bostadens ventilationssystem inte har ingått i uppdraget.

För att komma tillrätta med detta kan fukttilförseln inifrån bostaden behöva minskas. Det kan göras genom att ventilationen i bostaden förbättras samt att eventuella otätheter i vindsbjälklaget (tak-/väggvinklar, taklucka med mera) tätas. Läs Anticimex faktablad om oppvärmda vindsutrymmen för tips och råd.

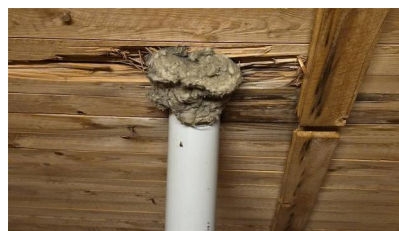
Vid genomföring i taket för avloppsluftare noterades fuktfläckar.

Vid besiktningstillfället uppmättes inga förhöjda fuktvärden på fläckarna, det går dock inte att konstatera vad fläckarna beror på samt om detta är äldre eller pågående skador.

Vi rekommenderar att en fackman kontaktas för att kontrollera orsak och omfattning samt för att hjälpa er med eventuella åtgärder.

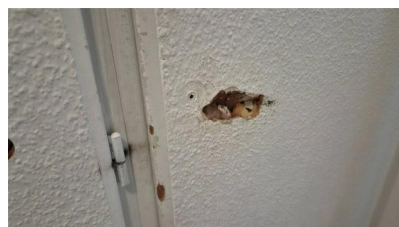
- I huset förekommer slitage på ytskikt, en del skadade ytskikt (exempelvis hål i väggar efter dörruppslag), listverk/foder som saknas med mera.

Detta är mer estetiska noteringar och kommer inte att nämnas vidare i protokollet för respektive utrymmen.

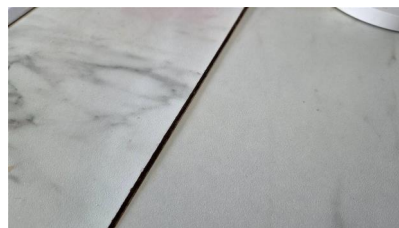
Skador/formförändring finns på bänkskivan, i skarv mellan två bänkskivsdelar. Troligtvis beror detta på att vatten har kommit in i skarven.

Detta är mer estetiska noteringar.

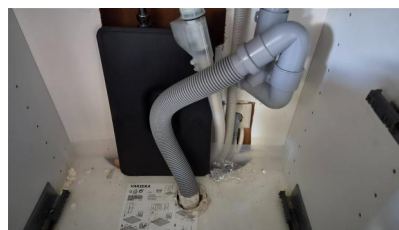
- Fuktskyddet i diskbänkskåpet är otätt och fuktskyddet under diskmaskinen är skadat.

Utan fungerande fuktskydd är det svårt att upptäcka läckage från exempelvis rörledningar. Vatten kan då tränga in i omkringliggande konstruktioner och orsaka fuktskador.

För att upptäcka eventuella läckage rekommenderas att fuktskydd monteras på ett korrekt och tätt sätt.

Vi rekommenderar även att dräneringshål tas upp i sockeln under diskmaskinen, för att på ett enklare sätt kunna upptäcka eventuella läckage.

- Avloppsslangen till diskmaskinen rekommenderas att fästas upp på ett fackmässigt sätt i avlastningsbygel, för att minska risken för läckage.

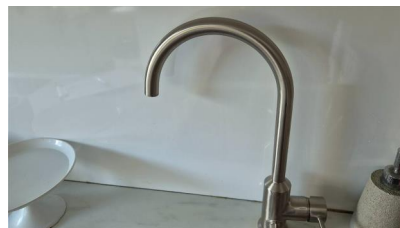
- Köksblandaren saknar vridstopp (utloppspipen går att vrida ut över bänkskivan).

Detta kan leda till att vatten rinner ut till omkringliggande konstruktioner med fuktskador som följd.

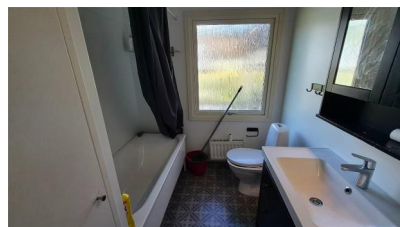
- Fönster är placerat i närheten av bad/duschzon.

Fönstrets placering i våtutrymmet utgör en risk för fuktskador i fönster- och väggkonstruktionen.

För att minska risken för fuktskador på fönster och väggkonstruktion rekommenderas att man skyddar fönstret mot vattenbegjutning, exempelvis med ett draperi.

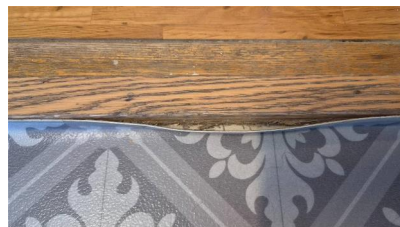
- Golvmattan har delvis släppt från uppviket mot dörrtröskel.

Vi rekommenderar att mattan limmas fast på ett korrekt sätt mot tröskel för att minska risken för vattenskador. Vid osäkerhet rekommenderas att en fackman kontaktas för att hjälpa er med rätt typ av åtgärder.

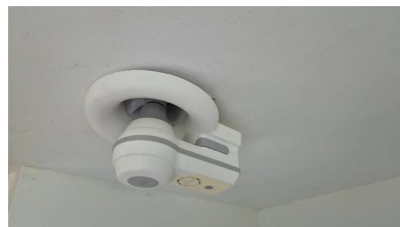
Frånluftsfläkten har delvis släppt från sin infästning.

Vi rekommenderar att fläkten monteras fast på ett korrekt sätt. Vid osäkerhet rekommenderas att en fackman kontaktas.

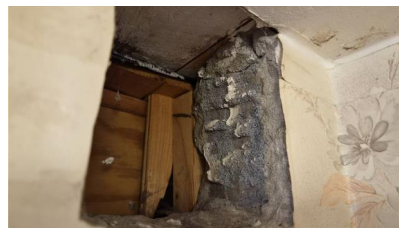
Blå lättbetong finns i byggnaden (kunde ses i mellanvägg i badrummet).

Denna typ av lättbetong är i vissa fall radonhaltig.

Fastighetsägaren uppger att en radonmätning (korttidsmätning) kommer att utföras innan fastigheten överläts. Om denna mätning visar på förhöjda värden, rekommenderas en vidare fördjupad undersökning för att konstatera orsak och omfattning.

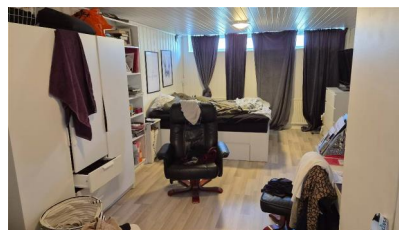
Källargrundmurar med påreglade ytterväggar.

Vid kontroll av konstruktion uppmättes fuktvärden under kritisk nivå för mikrobiell tillväxt och normal lukt upplevdes. Fuktkvoten uppmättes till 8% i den nedre delen av de påreglade väggarna en normal lukt kunde kännas i golv/vägg vinkel. Kontrollerna har utförts dels i den östra väggen samt i den södra. Vid radiator är väggkonstruktionens uppbyggnad synlig, därav har inga provhål behövs utföras i väggkonstruktionen.

Väggens uppbyggnad är: träpanel, läkt, grundmur med tapet/vävbeklädnad.

Befintlig påreglad vägg och eventuella väggsyllar riskerar att drabbas av fuktskador på grund av naturlig fuktpåverkan. Detta i sin tur kan leda till mikrobiella skador (angrepp av mikroorganismer) som kan resultera i att mikrobiell lukt sprids till boendemiljön.

Vid en framtida renovering av utrymmet, rekommenderas att de påreglade väggarna rivs bort och att grundmuren slipas ned till ren puts.

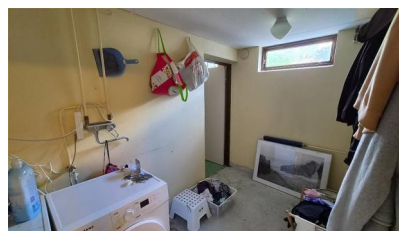
Utrymmet är i behov av renovering då golvet endast är råslipad betong, golvbrunnen är äldre och det saknas fuktskyddande åtgärder (trösklar) mot angränsande utrymmen.

Kontakta en behörig våtrumsentreprenör för en renovering. I samband med renoveringen bör omkringliggande konstruktioner kontrolleras för att upptäcka eventuella följdskador.

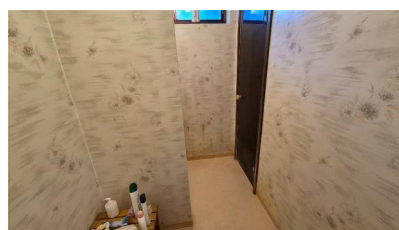
Utrymmet är i behov av renovering.

Utrymmet är äldre och har passerat tiden för sin tekniska livslängd.

Kontakta en behörig våtrumsentreprenör för en renovering. I samband med renoveringen bör omkringliggande konstruktioner kontrolleras för att upptäcka eventuella följdskador.

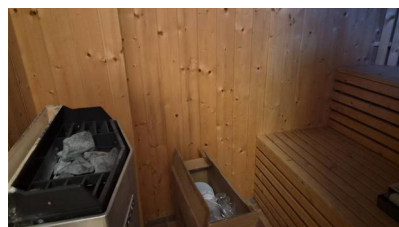
I utrymmet finns påreglade källaryttväggar.

Läs vidare om denna risk under punkten - Källarplan Sovrum sydöst.
