# Besiktningsprotokoll

| Fastighetsbeteckning:<br>Olsbacka 11:20 | |
| Fastighetsadress:<br>Parkvägen 34b | |

| Besiktningsdatum:<br>2026-06-10 | Protokollnummer:<br>69743036 |

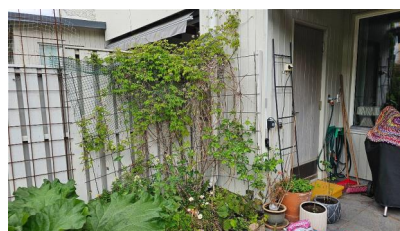
Växter finns i anslutning till byggnaden.

Området närmast huset rekommenderas att vara fritt från växtlighet.
