# Besiktningsprotokoll

Anticimex Försäkringsbesiktning i samarbete med Fastighetsbyrån

| Fastighetsadress:<br>Granstigen 13 | |

| Besiktningsdatum:<br>2026-06-10 | Protokollnummer:<br>69738132 |

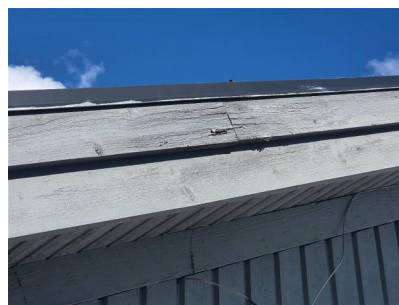
Fuktpåverkan på vindskiva  
Vid eventuellt underhåll kan detta med fördel bytas ut.

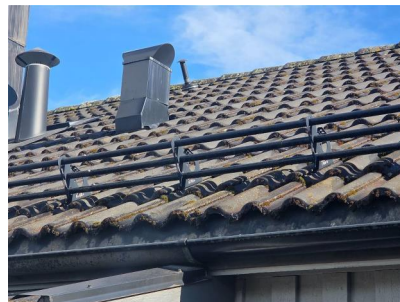
Mossa förekommer i mindre omfattning. I övrigt inget att notera.  
Besiktat från mark.

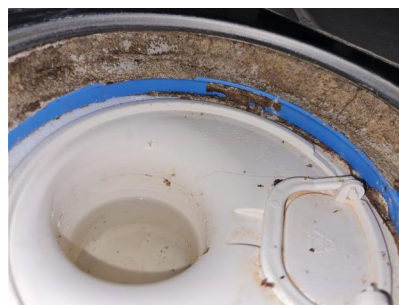
Kakel och klinkers  
Brunsmanschett synlig under klämring.

Fuktindikering i utrymmet gav inga förhöjda fuktindikationer.

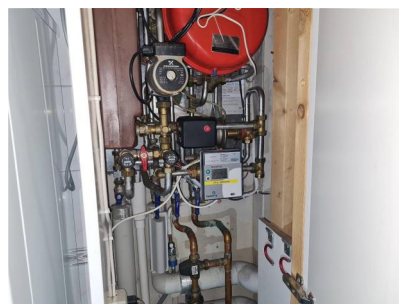
Klinkers på golv.  
Fjärrvärme placerad i skåp utan golvbrunn.

Fuktindikering i utrymmet gav inga förhöjda fuktindikationer.
