Besiktningssprotokoll

Anticimex Försäkringsbesiktning i samarbete med Fastighetsbyrån

Fastighetsbeteckning: Slandrom 1:54	
Fastighetsadress: Slandrom 335	
Postnummer: 832 93	Ort: Frösön

Besiktningdatum: 2026-06-10	Protokollnummer: 69751561
Temperatur: 11 °C	Väderlek: Molnigt
Tekniker: Evelina von Sneidern	
E-post: evelina.von.sneidern@Anticimex.se	
Kontor: Sundsvall	
Närvarande: Fastighetsägaren

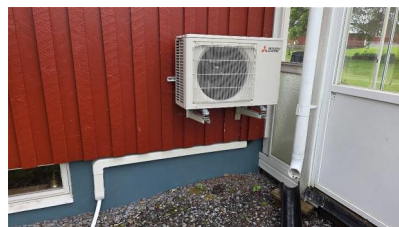
Utvändigt / Sockel

Kondensvatten från luftvärmepumparnas utdelar leds inte bort från husgrunden.

Rekommenderar att avrinningstråg monteras för att leda vattnet längre från huset.

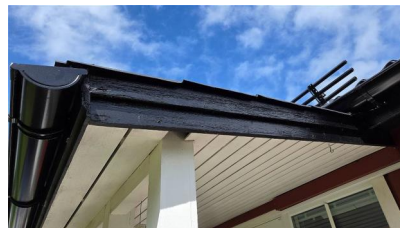
Utvändigt / Farstukvist

Rötskador noteras på vindskivor på fastukvist.

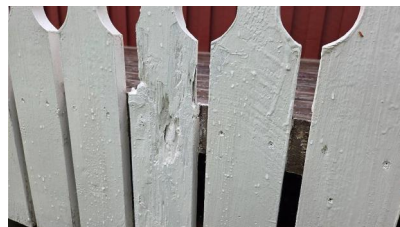
Utvändigt / Balkong

Vissa brädor på altanräcke är rötskadat.
Byt ut skadade delar.

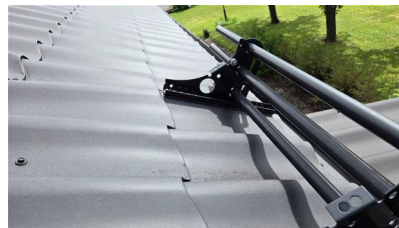
Utvändigt / Tak

Konsol till snörasskydd har dragit med sig takplåten på grund av snötyngd.
Inga otätheter kunde noteras vid infästningar.

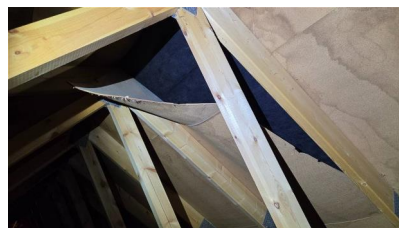
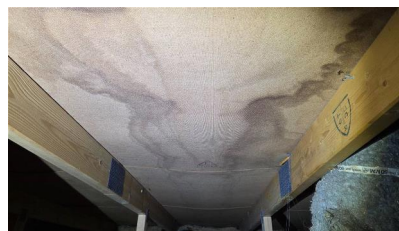
Utvändigt / Vind

-Vissa träfiberskivor är trasiga/har släppt.
-Mindre fuktfläckar noterades på underlagstak.

Detta är vanligt förekommande (normalt) med tanke på att underlagstaket består av träfiberskivor.
Fläckarna uppstod sannolikt innan takbytet.

- ✓ Vid kontroll av vinden uppmättes fuktvärden under kritisk fuktnivå för mikrobiell tillväxt och en normal lukt upplevdes. Fuktkvoten i takbjälkar uppmättes till 7 %.

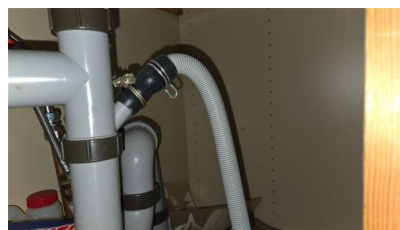
Entréplan / Kök

- ✎ Fuktskydd saknas under vitvaror och i diskbänkskåp.
För att lättare upptäcka eventuella läckage, installera fuktskydd.

- ✎ Upphängningsbygel saknas på avloppslang från diskmaskinen.
För att hindra brott på avloppsslang rekommenderas komplettering av upphängningsbygel.

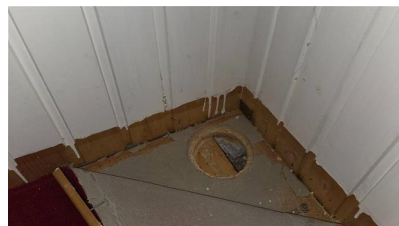
Vid kontroll av golvkonstruktion uppmättes fuktvärden över kritisk nivå för mikrobiell tillväxt och mikrobiell lukt upplevdes i provhål.

Grundläggningen består av en betongplatta på mark utan underliggande isolering och med ett uppreglat isolerat golv på betongen. Denna konstruktion får ofta skador på grund av naturlig fuktvandring. Fuktkvoten uppmättes till 19 % och den relativa fuktigheten till 82 %.

- Konstruktion beskriven; betongplatta, träreglar uppallade på kloss/kil, mellanliggande cellplastisolering, golvspånskiva, heltäckningsmatta.
- Kontroll är utförd under trappa i gillestugan.

Vi rekommenderar en fördjupad undersökning för att bedöma orsak och omfattning. Det är viktigt att tänka på att denna rekommendation om fördjupad undersökning gäller hela källarplan.

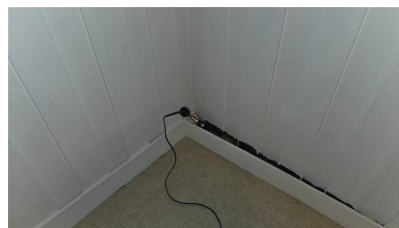
Vid kontroll av väggkonstruktion uppmättes fuktvärden över kritisk nivå för mikrobiell tillväxt.

Källargrundmurar med påreglade isolerade ytterväggar. Fuktkvoten uppmättes till 17 %, den relativa fuktigheten uppmättes till 90 % och en normal lukt kunde kännas i golv/vägg vinkel.

- Konstruktion beskriven; grundmur, träreglar, mellanliggande mineralull, träfiberskivor, träpanel.
- Kontroll är utförd i ytterhörn i hobbyrum mot garage.

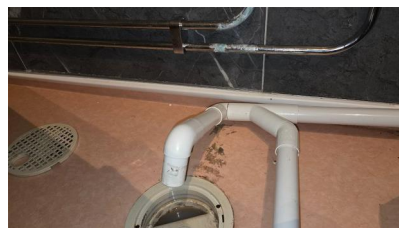
Källarplan / Tvättstuga/Dusch

Fuktindikering i utrymmet gav förhöjda fuktindikationer kring golvbrunnen och i nederkant på vägg.

Vi rekommenderar kontakt med våtrumsentreprenör för att bedöma orsak och omfattning.

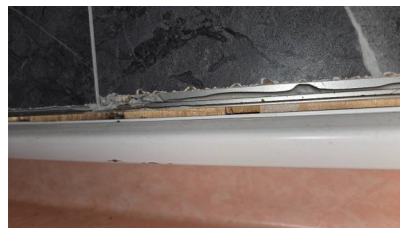
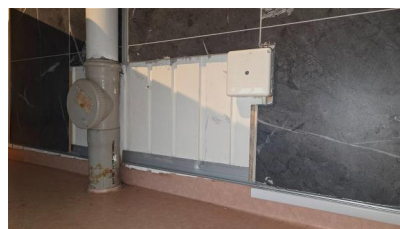
- Väggpaneler är otäta i nederkant.
- Väggpanel täcker ej hela väggen.

Dessa brister medför att vatten kan tränga ner i bakomliggande konstruktioner med fuktskador som följd. Detta kan i sin tur leda till mikrobiella skador (angrepp av mikroorganismer).
