**Fastighetsuppgifter**

Gastorp 2:333

Västra Fageredsvägen 31

| Uppdragsnummer | O32587 |

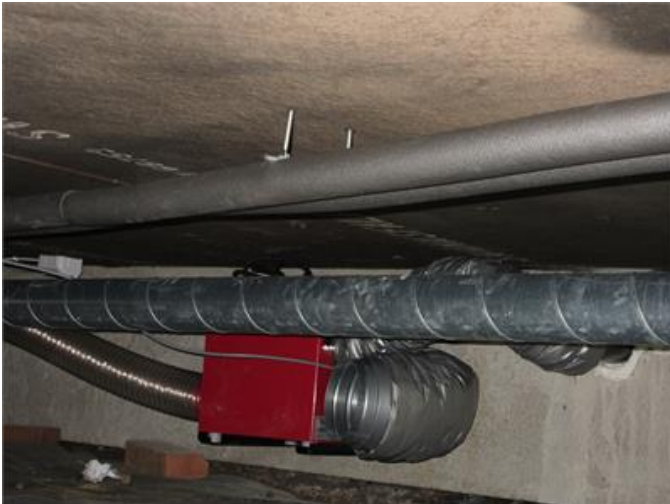
| Besiktningsresultat | | | | | |
|---|---|---|---|---|---|
| Krypgrund | | X | | | Huset är uppfört på en krypgrund och i grunden finns idag en avfuktare installerad (bild 1). Lokala missfärgningar noterades på blindbottensskivorna på undersidan av golvbjälklaget (bild 2), se kommentar/riskanalys. |

Installerad avfuktare i grund

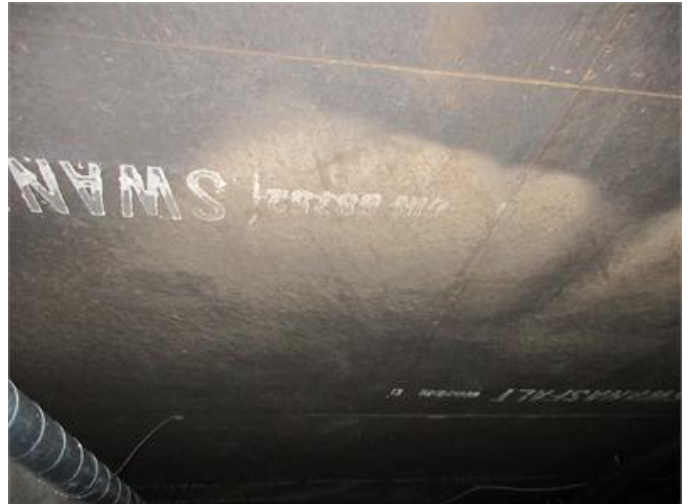
**Krypgrund:** En krypgrund brukar betecknas som en riskkonstruktion med avseende på fukt- och mikrobiella skador. Aktuell grund har dock försetts med en avfuktare med hygrostat och grunden ses därför inte som en s.k. konventionell riskkonstruktion. Ursprungligt golvbjälklag bedöms dock vara kvar utan synligt tecken på åtgärd och det kan därför inte uteslutas att skador i anslutande konstruktioner kan förekomma. För att fastställa behov av ev. kompletterande åtgärder krävs en fortsatt teknisk undersökning. Se även bilagan kontroll av konstruktion.

Lokala missfärgningar på undersida bjälklag i krypgrund

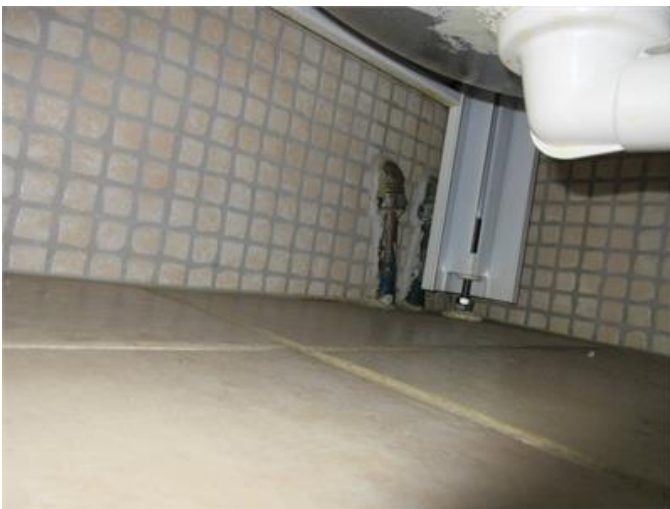
| Besiktningsresultat | | | | | |
|---|---|---|---|---|---|
| Badrum | | X | | | Våtutrymmet är av äldre standard och förväntad teknisk livslängd anses uppnådd. Det noterades att det kommer upp vattenrör ur golv under badkar ( bild 3) och ett fönster finns placerat i våtzon, se kommentar/riskanalys. |

Rör genomföringar i golv under badkar

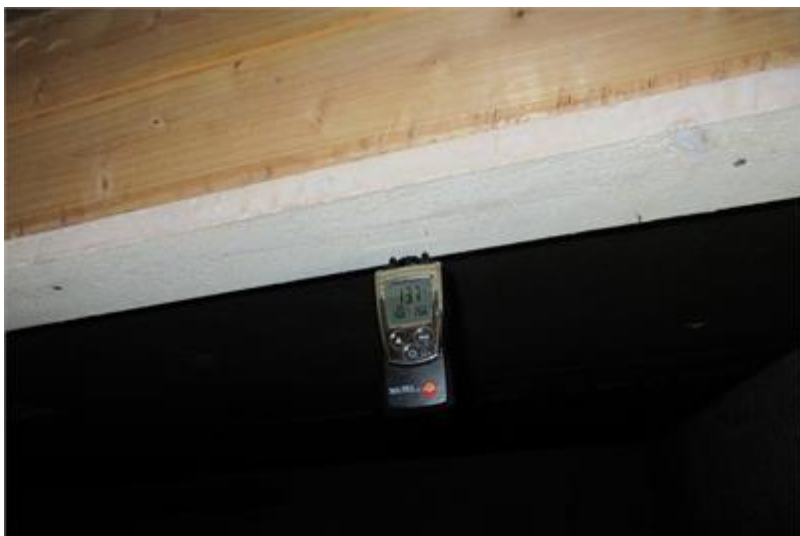
Kritiskt gränsvärde för mikrobiell tillväxt (mögel/bakterier mm) är ca 17 % fuktkvot (FK) i trä och för rötsvampstillväxt ca 28 %.

Två stickprovsvis fuktmätningar utfördes i undersidan av golvbjälklaget samt krypgrundsluckan. Fuktkvoten mättes till ca 14 %. Ur prov från isoleringen i bjälkaget noterades ingen avvikande lukt.

En krypgrund brukar betecknas som en riskkonstruktion med avseende på fukt- och mikrobiella skador. Aktuell grund har dock försetts med en avfuktare med hygrostat och grunden ses därför inte som en s.k. konventionell riskkonstruktion. Det är däremot viktigt att regelbundet tillse att avfuktningssystemet fungerar tillfredsställande över tid.
