Vålberg 1:323

Åkergatan 13

| Uppdragsnummer | S18141 |
| Besiktningsdatum | 2026-06-09 |

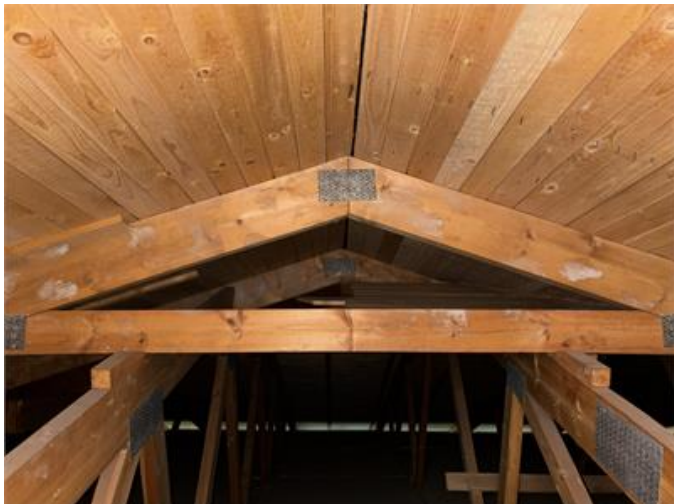
| Besiktningsresultat | | | | | |
|---|---|---|---|---|---|
| Nockvind | | X | | | Fuktfläckar förekommer delvis på underlagstak, vilket bör kontrolleras regelbundet för att fastställa om åtgärdsbehov föreligger. |
| | | X | | | Vinden besiktigad från landgången. |

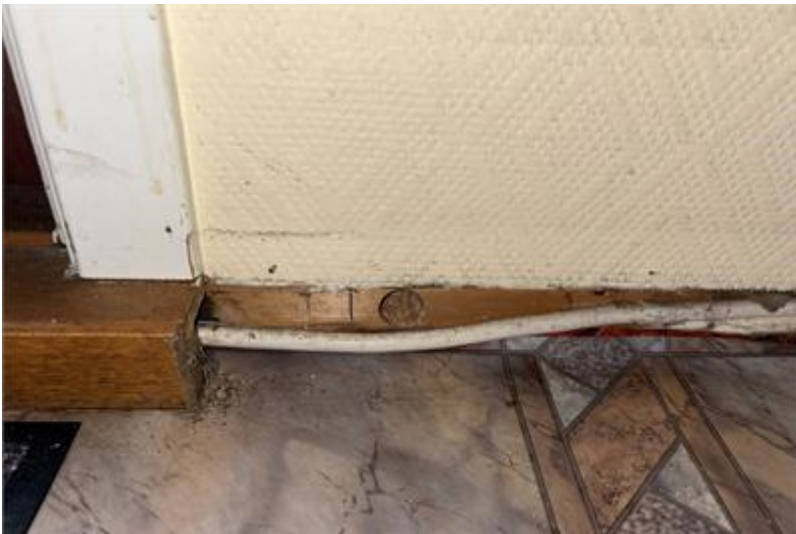
| Byggnadsdel | Väggsyll i Hall |

Fuktkvoten i träsyll uppmättes till 17% FK.

Det kritiska gränsvärdet för mikrobiell tillväxt brukar anges till ca 17% fuktkvot (FK).

Uppmätt värde ligger inom gränsvärdet för mikrobiell påväxt.
