# Besiktningsprotokoll

Anticimex Försäkringsbesiktning i samarbete med Fastighetsbyrån

| Fastighetsbeteckning:<br>Azalean 18 | |
| Fastighetsadress:<br>Klyftevägen 15 | |

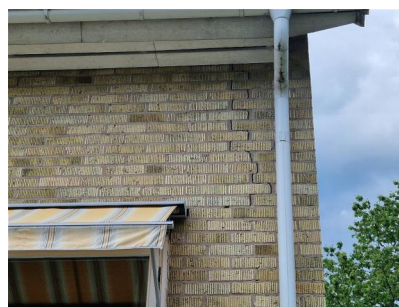
- Spricka i fasadstenen.
- Vid taklyft och burspråk är fasadpanelen i behov av underhåll.

Det rekommenderas att sprickan tätas via fackman.

Underhåll och målning rekommenderas för att undvika skador.

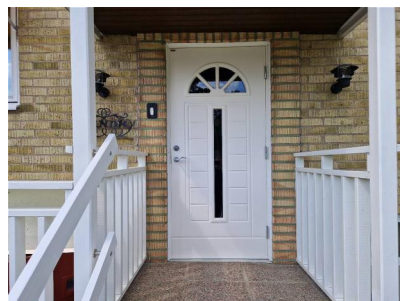
Ytterdörr tar i vid öppning och stängning.

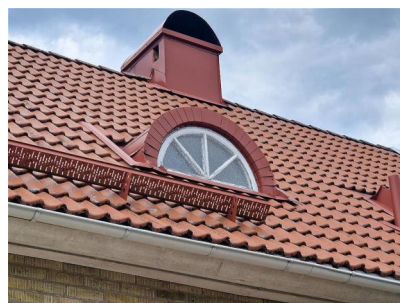
Äldre isolerkassetter förekommer, kassetten vid altandörr och ett takfönster har anlöpt.

När isolerkassetter blir till åren ökar risken att de anlöper och att missfärgningar uppkommer mellan glasen.

Takfönster är i behov av målning och underhåll.

Byte av anlöpta fönster rekommenderas via fackman.

Underhåll och målning rekommenderas för att undvika skador.

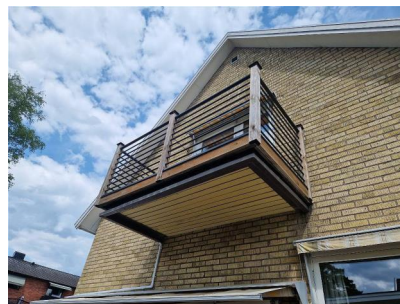
Bärande konstruktion är inte besiktad.

Det är viktigt att säkerställa att bärande konstruktion inte har brister för att undvika personskada.

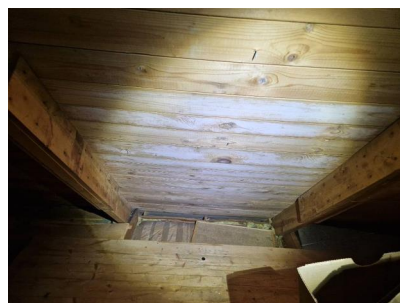
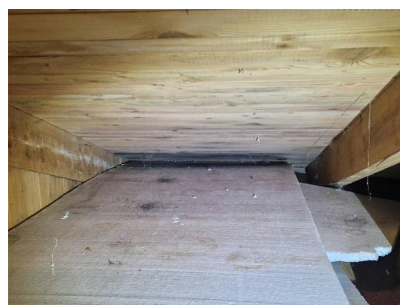
- Mikrobiell påväxt finns på underlagstaket.
- Vindsluckan är otät.

Den mikrobiella påväxten indikerar att vinden tillförs fukt inifrån bostaden.

För att komma tillrätta med detta behöver fukttillförseln inifrån bostaden minskas. Detta kan utföras genom att ventilationen i bostaden förbättras samt att eventuella otätheter i vindsbjälklaget (tak-/väggvinklar, taklucka med mera) tätas. Läs Anticimex faktablad om ouppvärmda vindsutrymmen för tips och råd.

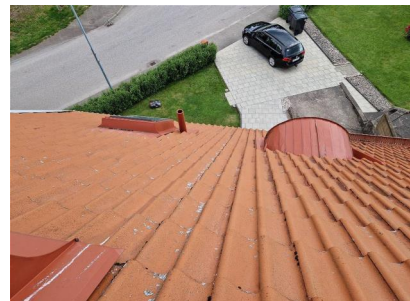
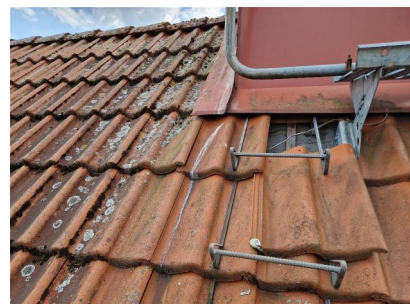
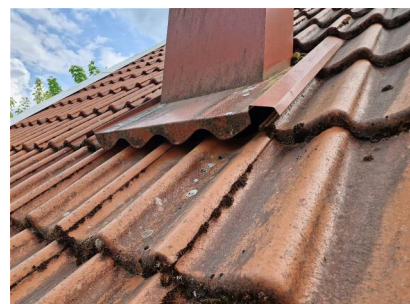
- Takpanna vid taksteg har lossnat från sitt läge.
- Otätheter mellan plåthuv och takpannor.
- Mosspåväxt på takpannor.
- Vindskivor är i behov av underhåll.
- Taket är besiktat från taksteg och marknivå.

Ovannämnda brister medför en ökad risk att nederbörd orsakar underliggande skador.

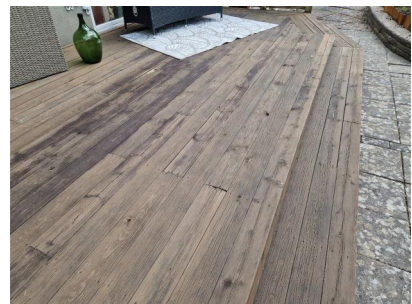
Trallbärdor är delvis i ett sämre skick och har lossnat från infästning.

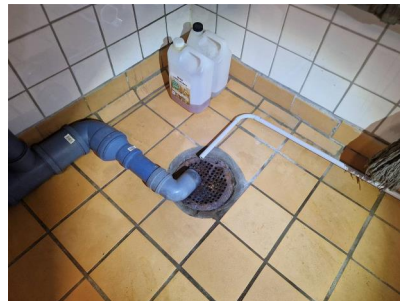
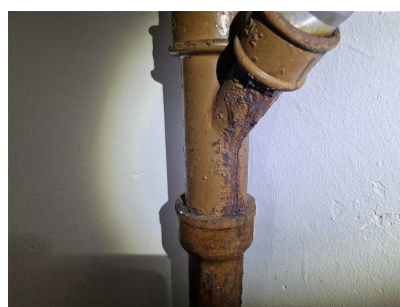
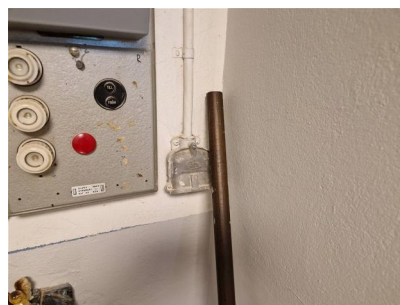
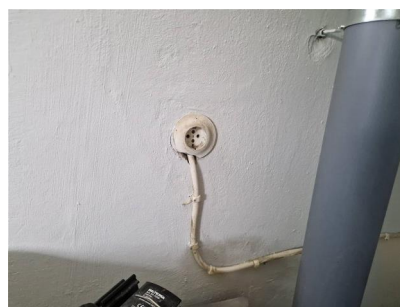
- 3-fas uttag i metallutförande.
- Lös strömbrytare samt ett trasigt eluttag.

- Tilluftsventiler saknas i sovrum och sällskapsrum, mekanisk frånluftsventilation saknas i våtutrymmen.

- Äldre gjutjärnsstammar och brunnar rostar, ett avloppsrör läcker.

Det rekommenderas att en elektriker kontaktas för kontroll och lämpliga åtgärder.

Det rekommenderas att ventilationen förbättras i boendemiljön via fackman, se även position vind.

Kontakta en rörläggare för omfattning och lämpliga åtgärder.

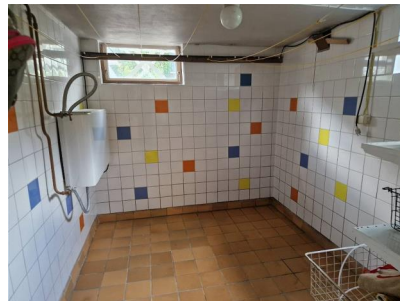
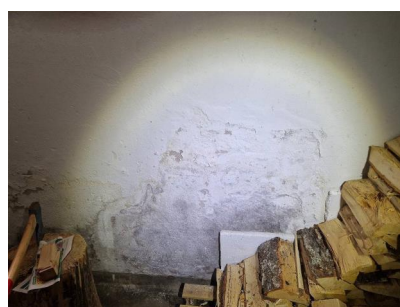
- Utvändigt fuktskydd och dränering är äldre, putssläpp förekommer.
- Kakel har släppt från underlaget vid torkrum.

Putssläpp och kakel som lossnat från underlaget tyder på att utvändigt fuktskydd och dränering inte fungerar tillfredställande. För att åtgärda denna problematik kan en omdränering behöva utföras.

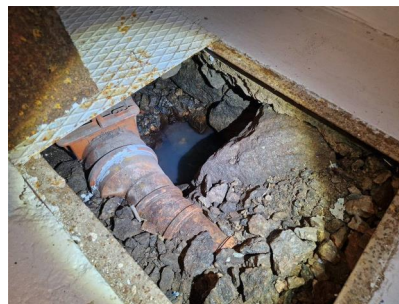
Vid renslucka för avlopp står vatten under plattan, vattennivån bedöms vara under den nivå dräneringsrör är placerad.

Det rekommenderas att vattennivån hålls under uppsikt för att säkerställa att inte betongplattan står i vatten.

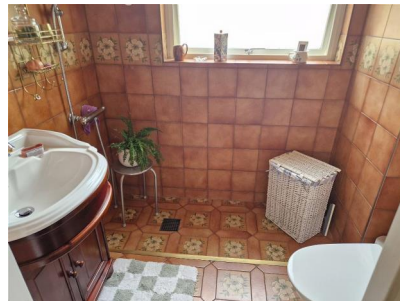
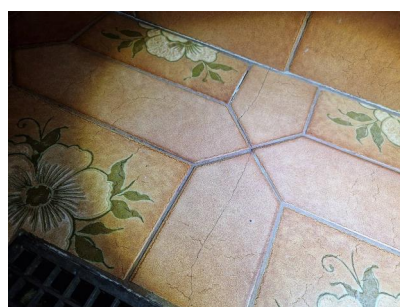
- Utrymmet är till åren med äldre tätskikt.
- Sprickor i klinker.
- Äldre avloppsrör och golvbrunn av gjutjärn.
- Fönster är placerat i duschzon.
- Rör genomföring genom golvytan i form av radiatorrör.

Ovannämnda brister medför en risk att vatten orsakar läckage. Det rekommenderas att en fackman kontaktas för omfattningen av en renovering av utrymmet.

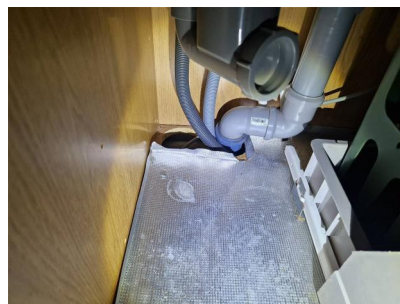
Fuktskydd finns i diskbänkskåp, dock förekommer otätheter runt rör.

Ett tätt fuktskydd rekommenderas för att lättare kunna upptäcka ett läckage och undvika skador.

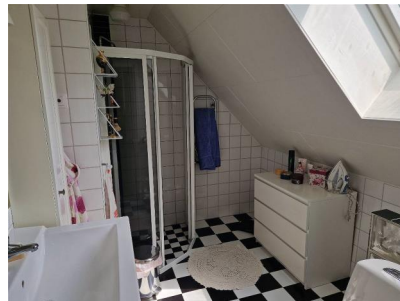
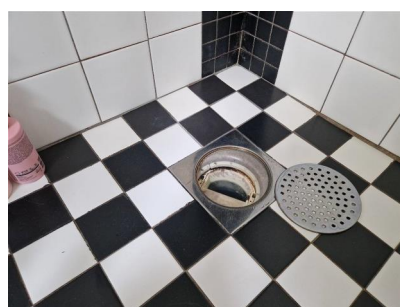
- Utrymmet är till åren med äldre tätskikt.
- Golvbrunnen är av äldre standard och klämringen är lös.
- Rör genomföring genom golvytan i form av vattenrör.
- Bristfälligt golvfall.

Ovannämnda brister medför en ökar risk för läckage och fuktskador. Den tekniska livslängden för ett våtutrymme är ca 25-30år, därefter kan en renovering vara nödvändig. I ett första läge rekommenderas att klämringen byts ut via en fackman.
