Skepparslöv 9:16

Skepparslövsvägen 245

| Uppdragsnummer | G38259 |
| Besiktningsdatum | 2026-05-11 |

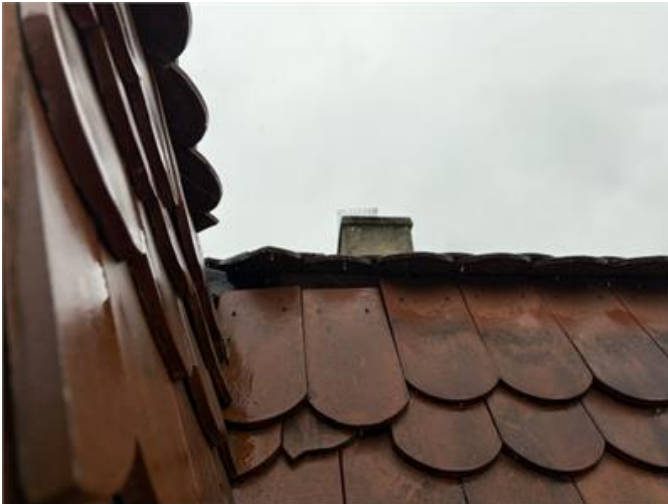
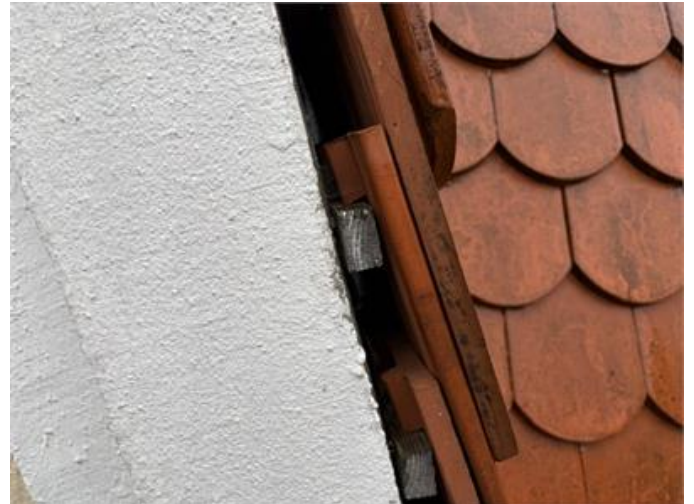
Enstaka trasig tegelplatta förekommer samt några plattor bör justeras/rättas till främst vid sidan av kupa (upp mot takvinkel, se bild) Vindskivebelag saknas vid balkong framsida

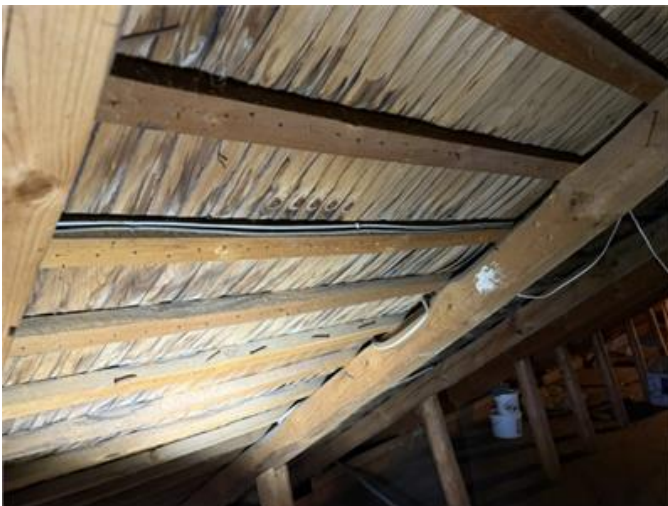
| Besiktningsresultat | | | | | |
|---|---|---|---|---|---|
| Vindsutrymmen | | X | | | Det ursprungliga undertaket av takspån (sticketak) förekommer kvar under nya taket. Äldre missfärgningar/skador förekommer som bedöm vara äldre. Ingen förhöjd fukt uppmättes vid besiktningen. |

Det ursprungliga undertaket av takspån (sticketak) förekommer kvar under nya taket. Äldre missfärgningar/skador förekommer som bedöm vara äldre. Ingen förhöjd fukt uppmättes vid besiktningen.

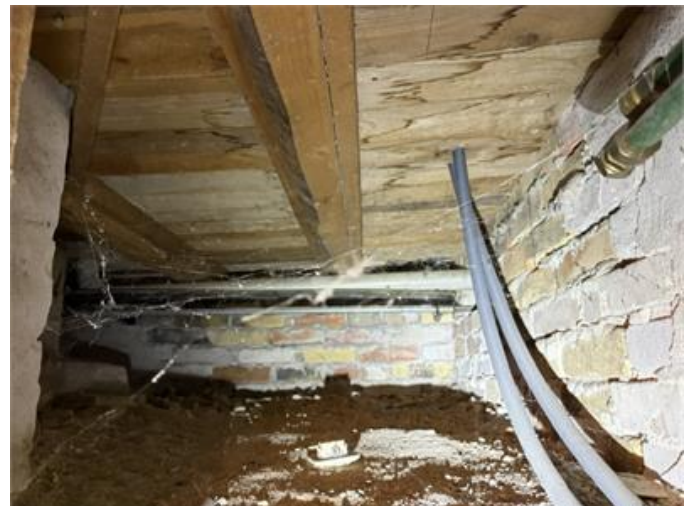
I källartrappan förekommer angrepp/skador av träskadeinsekter. Det förekommer ingen golvbrunn i tvätttrum, pannrum. I utrymmet vid murstock noterades missfärgning i bjälklaget som var torrt vid besiktningen.

I utrymmet vid murstock noterades missfärgning i bjälklaget som var torrt vid besiktningen.
