**Fastighetsuppgifter**

Fastighetsbeteckning  
Nocken 55  
Adress  
Fjärdingsmansvägen 226  
19270 Sollentuna

| Uppdragsnummer | AB7446 |

## Bilaga 1 för kontroll av valda konstruktioner

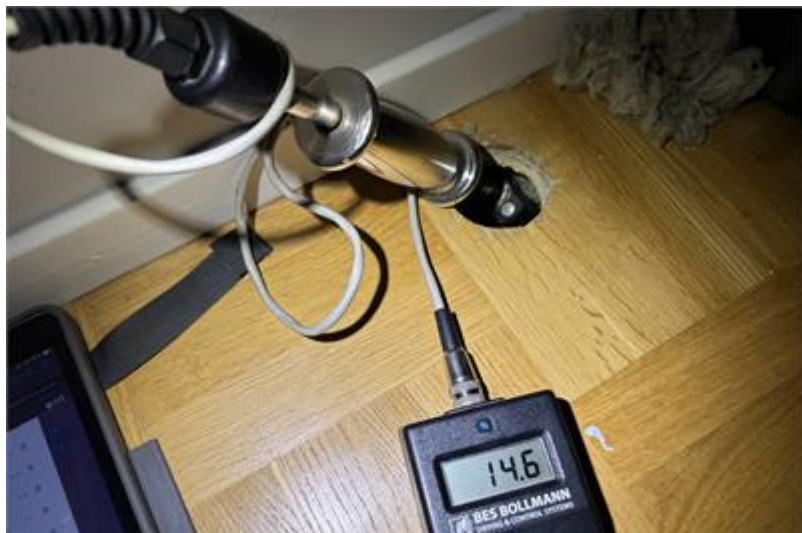
Fuktmätning utfördes från provhål i golv i sovrum 4.

Fuktkvot i trä-regel mot betongplatta uppmättes till ca. 14-15% FK och den relativa luftfuktigheten i golvet uppmättes till ca. 63% RF.

Det kritiska gränsvärdet för mikrobiell tillväxt brukar anges till ca 15-17% fuktkvot (FK) eller ca 70-75% i relativ luftfuktighet (RF).

Tryckimpregnerat virke förekommer i golvbjälklaget, tryckimpregnering kan i vissa fall medföra kraftiga egenemissioner och vara svårsanerat.

Ingen avvikande lukt upplevdes från provhålet.

Inga indikationer på åtgärdsbehov.
