**Fastighetsuppgifter**

Fastighetsbeteckning  
Kopparbergs-Hökviken  
231:18  
Adress  
Hökviksvägen 30  
79138 Falun

Uppdragsnummer	WA8419
Besiktningdatum	2026-06-11
Besiktningföretag	OBM Besiktning i Dalarna AB
Besiktningförrättare	Anders Tottmar
Närvarande	Säljare
Giltig till och med	2027-06-11

Byggnadsbeskrivning	Byggnadsår
Huset är ett 1½-planshus	1928
Till eller ombyggnad	Övrigt
Tillbyggt av tidigare ägare ca 70-tal	Möblerat vid besiktning, besiktningen omfattar boningshuset.

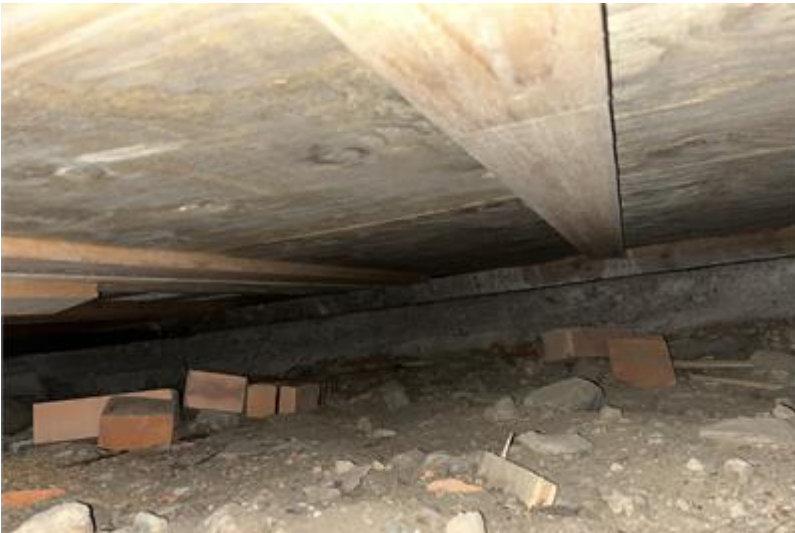
## Bilaga 1 för kontroll av valda konstruktioner

Byggnadsdel	Torpargrund
Konstruktionsdel	Blindbotten
Konstruktionsuppbyggnad	Övergolvsreglar/isolering, blindbotten

Konstruktionskontrollen utfördes i grunden via lucka från trappförrådet. Det uppmätta fuktvärdena var mellan 21-22% FK, Det kritiska gränsvärdet för mikrobiell tillväxt brukar anges till 17% fuktkvot (FK).

Mindre mängd byggspill och organiskt material förekommer på markytan, täckande markplast saknas. Grunden under hallen är inspekterad via lucka, övriga delar via sockelventiler.

Notera att stickprovsmässig undersökning är utförd samt att mätvärden normalt sett kan variera över årtiderna. För att säkert fastställa konstruktionens kondition och fuktstatus måste en mer omfattande undersökning utföras.
