Köpstaden 1:27

Norra Markavägen 18

| Besiktningsdatum | 2026-06-09 |
| Besiktningsföretag | OBM Besiktning Väst AB |

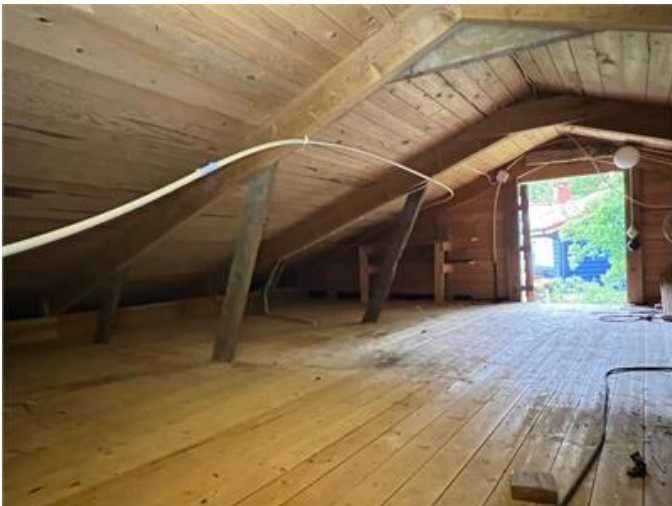
Vy i del av vindsutrymmet.

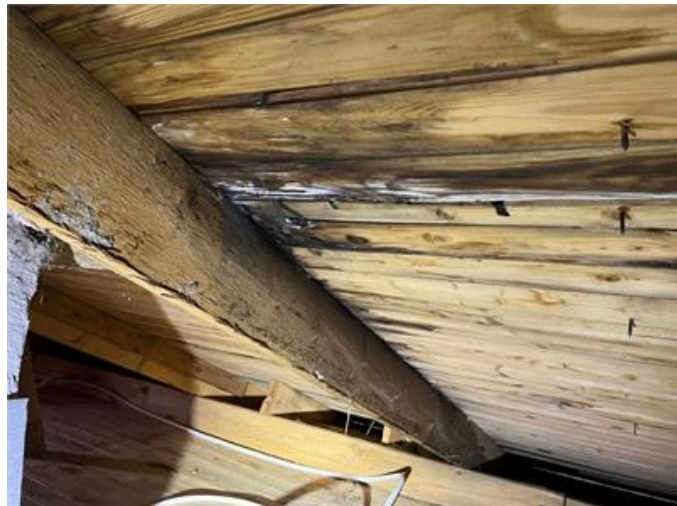
| Besiktningsresultat | | | | | |
|---|---|---|---|---|---|
| Tak/Vind | | | x | | Taktäckningen är delvis av äldre datum, takpannor som släppt från sin infästning intill skorsten, rötskador/läckage vid takutsprång. Vidare noterades fuktfläckar (torra vid besiktning) i underlagstak i vindsutrymme. Det rekommenderas att kontakt tas med en takläggare/fackman för bedömning av erforderliga åtgärder. |

Exempel på fuktfläckar i underlagstak i vindsutrymme.

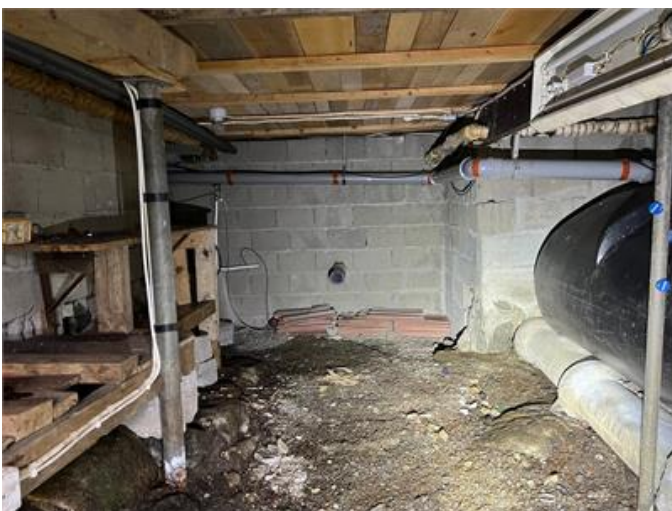
| Besiktningsresultat | | | | | |
|---|---|---|---|---|---|
| Kryppgrund/Källare | | | x | | Kryppgrund/källare är riskkonstruktioner, se bilaga kontroll av konstruktion. |

Krypgrund äldre del.

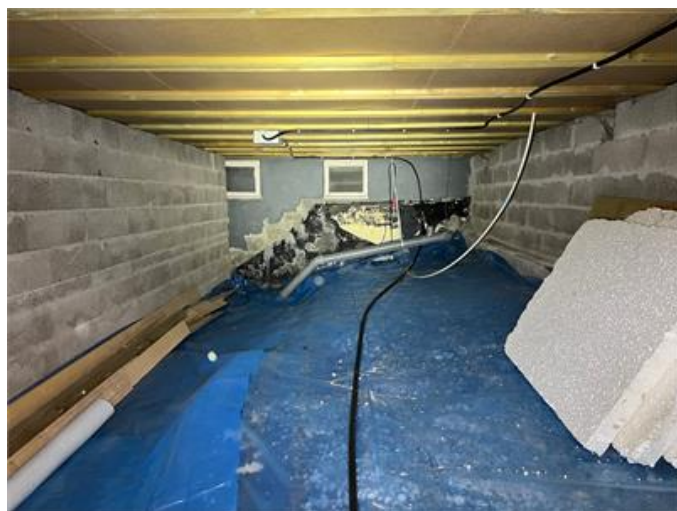
Krypgrund nyare del.

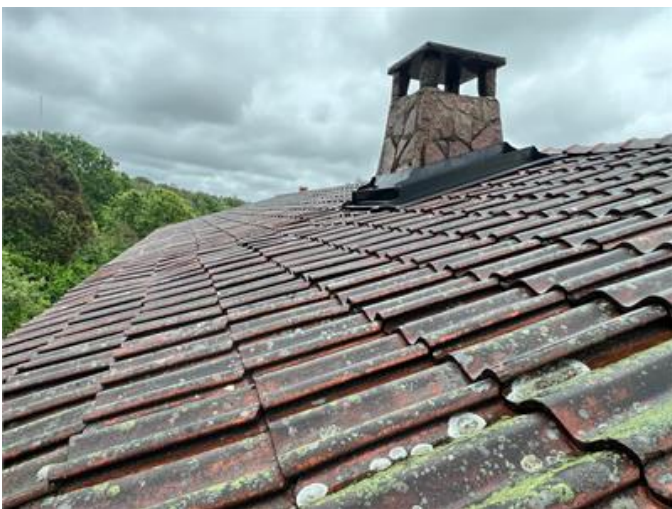
Vy ut över yttertaket.

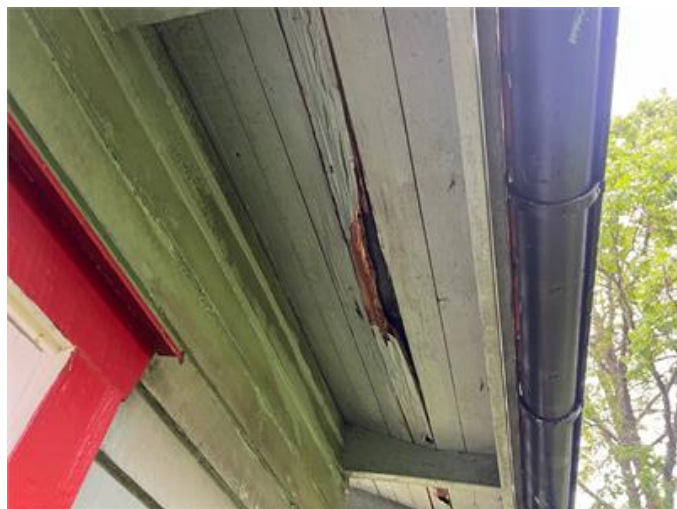
Rötskada vid takutsprång.

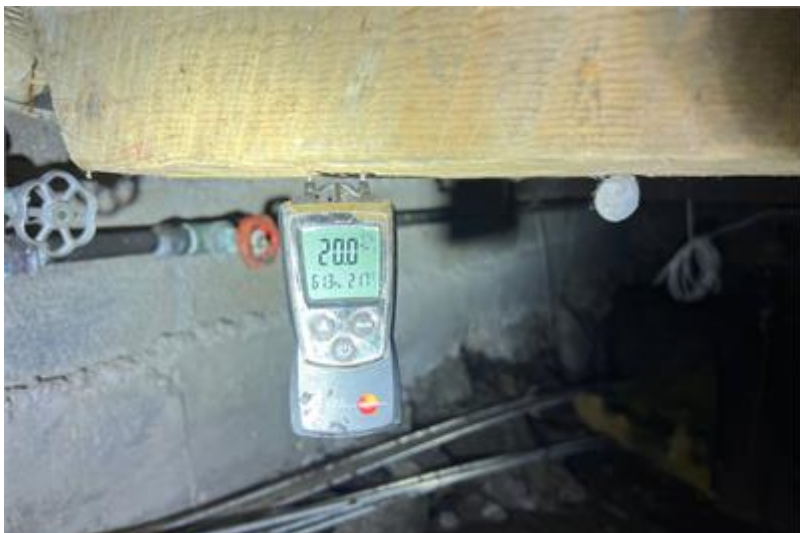
Krypgrund/källare är riskkonstruktioner. Fuktkvoten uppmättes till mellan 18-20% i träbjälklag/trädetaljer i krypgrund och källare och en avvikande lukt upplevdes i grunden. Missfärgningar noterades i väggar i källare.

Vid stickprovskontroll av konstruktion uppmättes fuktkvoten till mellan 18-20% vilket ligger över kritiskt gränsvärde för mikrobiell tillväxt och en avvikande lukt upplevdes. För att utreda orsak/omfattning samt lämpliga åtgärder rekommenderas att kontakt tas med en fackman för att utföra en fördjupad undersökning.
