Fastighetsuppgifter

Mjösund 1:12

Uppdragsnummer	P5769
Besiktningsdatum	2026-06-10
Besiktningföretag	OBM Besiktning Bohuslän AB
Besiktningförrättare	Erik Jensen
Närvarande	Säljare.
Giltig till och med	2027-06-10

Byggnadsbeskrivning	Byggnadsår
1-planshus med källare och kryppgrund.	1979
Till eller ombyggnad	Övrigt
	Omöblerat.
	Övriga byggnader ej besiktigade

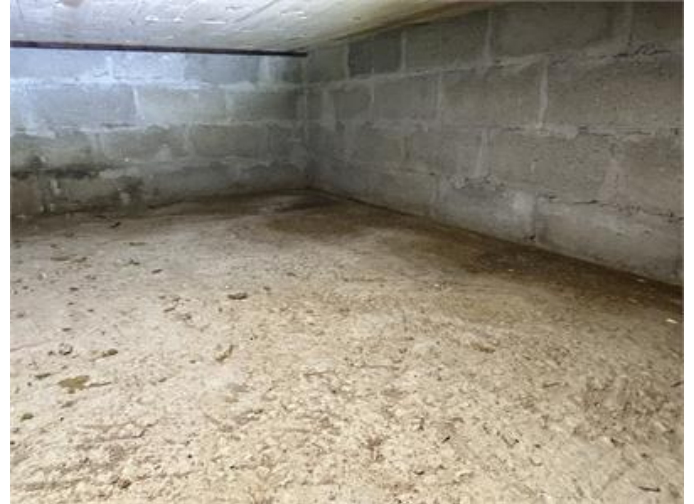
Krypgrund: Fuktgenomslag i grundmuren och golv.

Fuktgenomslag noterades på nederkant av grundmuren och golv.

Kontroll av konstruktionen utfördes genom stickprovsmässig fuktmätning i syll, bärlinor och golvreglar. Fuktvärden i nivå med gränsvärde för mikrobiell tillväxt uppmättes. Fuktkvoten i uppmättes till 15-18%. Risk för mikrobiell tillväxt föreligger vid en fuktkvot på 17% och rötskador >28%.

Det rekommenderas att denna besiktning kompletteras med en fördjupad undersökning med viss friläggning för att utreda orsaken till samt omfattningen av de fuktrelaterade skadorna/bristerna.

En sådan utredning resulterar oftast i ett åtgärdsförslag, vanligt är att installation av krypgrundsavfuktare (adsorptionsavfuktare) rekommenderas i kombination med eventuella andra åtgärder.

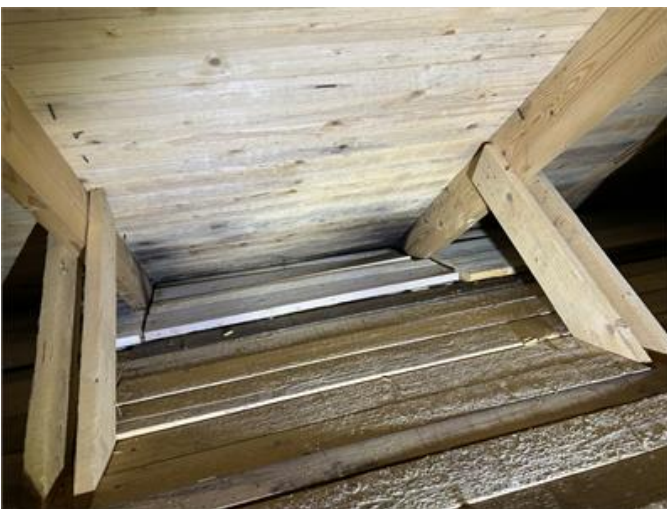
Den mikrobiella påväxten på underlagstaket indikerar att vinden periodvis tillförs eller har tillförts fukt inifrån bostaden, som den kallare delen av året riskerar att kondensera mot underlagstaket (sk konvektionsskada). För att komma tillrätta med detta måste fukttilförseln inifrån bostaden minskas. Detta kan göras genom att ventilationen i bostaden förbättras samt att eventuella otätheter i vindsbjälklaget (tak/väggvinklar, vindslucka mm.) tätas.

Nockvind söder: Mikrobiell påväxt vid främst takfoten. Takfotsventilation finns ej.

Vidare rekommenderas generellt gavel- och takfotsventilation på vindsutrymmen.

Vindavledare/skiva för luftspalter bör monteras mellan isolering och underlagstaket för att minska risken för kondensrelaterade skador i underlagstaket.

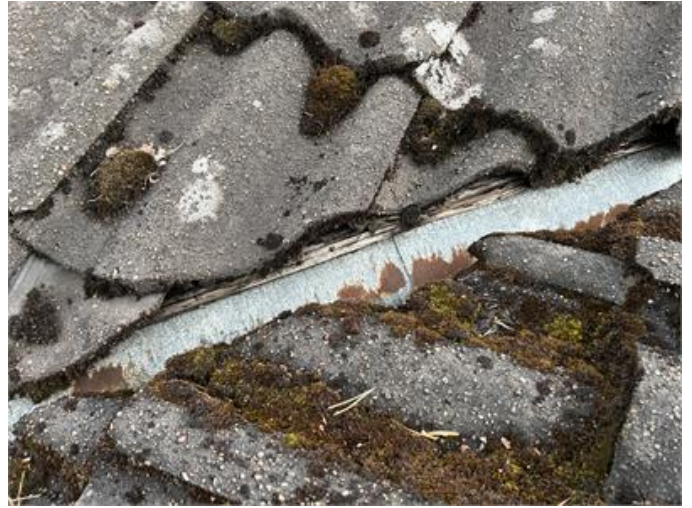
När takbeklädnaden är äldre och påvisar åldersrelaterade brister har den nedsatt motstånd mot vatteninträning, med risk för fuktrelaterade skador i underliggande konstruktioner.

När underlagsspappen är äldre kan sprickor förekomma, risk finns att fukt som kommer in under pannorna orsakar fuktrelaterade skador i underliggande konstruktioner. Det är därmed extra viktigt att löpande kontrollera att takpannorna är hela och ligger rätt.

Tak: Rötskadade läkt noteras främst i rännal.
