**Fastighetsuppgifter**

Snapptuna 2:19

Ljungvägen 35

## Bilaga 1 för kontroll av valda konstruktioner

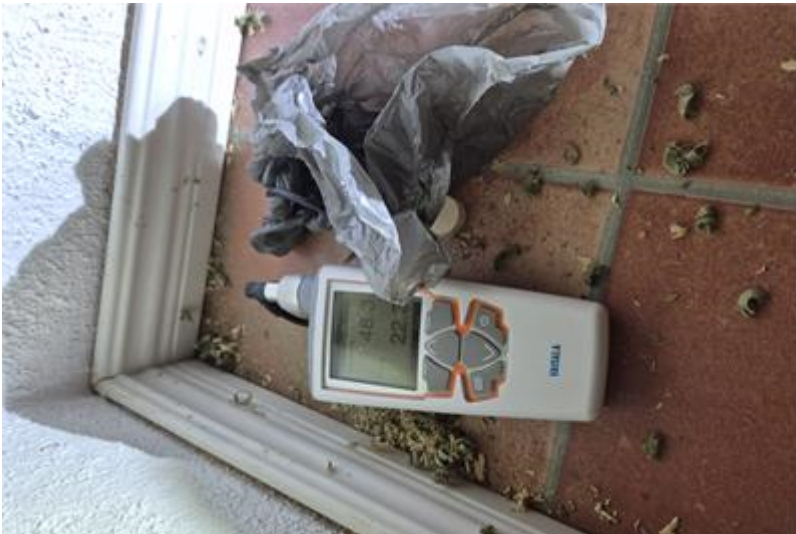
| Byggnadsdel | Källarens gillestuga |
| Konstruktionsdel | Uppreglat golv |
| Konstruktionsuppbyggnad | Laminatgolv på golvspånskiva, träreglat, isolering, betong |

Relativ fuktighet i gillestugegolvet mättes till ca 49-50% RF.  
I golv i övre allrum i tillbyggnad ca 42% RF.

Det kritiska gränsvärdet för mikrobiell tillväxt brukar anges till ca 70-75% relativ fuktighet (RF).

Notera att stickprovsmässig undersökning är utförd samt att mätvärden normalt sett kan variera över årstiderna. För att säkert fastställa konstruktionens kondition och fuktstatus måste en mer omfattande undersökning utföras.
