## Utlåtande över ÖVERLÅTELSEBESIKTNING

Sollentuna Vargen 8  
Rättviksvägen 18, 19271 Sollentuna

Namn: Jonas Rosvall  
Uppdragsnummer 22013315-2026-326

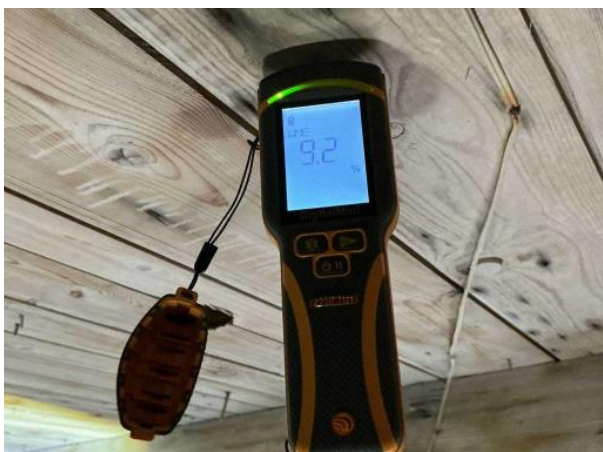
Bild 1: - Utvändigt, Vind, Inga förhöjda fuktvärden på övrig vind

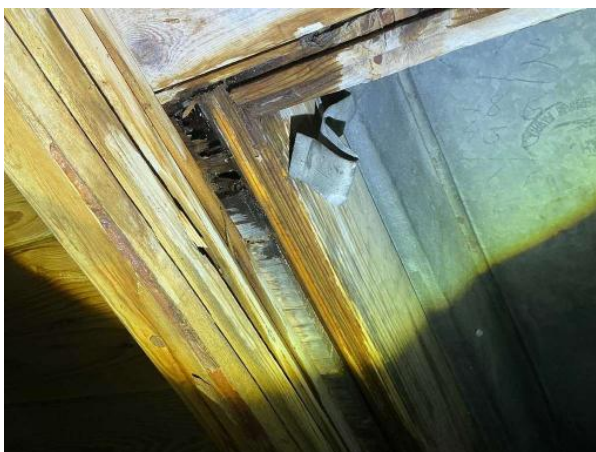
Kontrollplats	Fuktkvot
Fuktfäck i en garderob	8 %
Nockvind vid läckage	>28 %
Övrig vind	9,2 %

Bild 2: - Utvändigt, Vind, Läckage runt takluckan

Jag rekommenderar att man kontaktar en fackman för att kontrollera orsaken till läckage, om det finns några bakomliggande skador samt kommer med ett åtgärdsförslag.

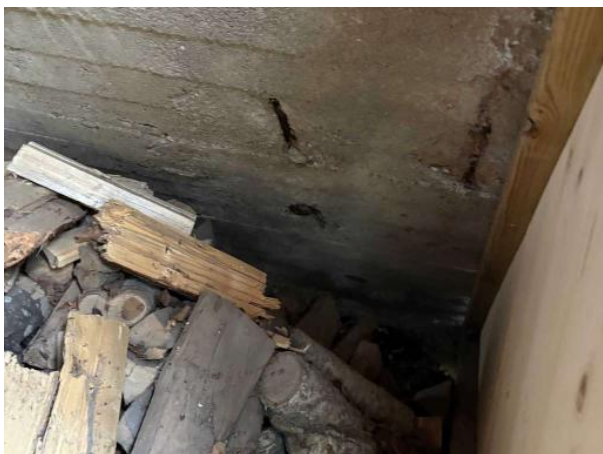
Bild 3: Utvändigt, Övrigt, Synlig rostig armering noterades under trappan

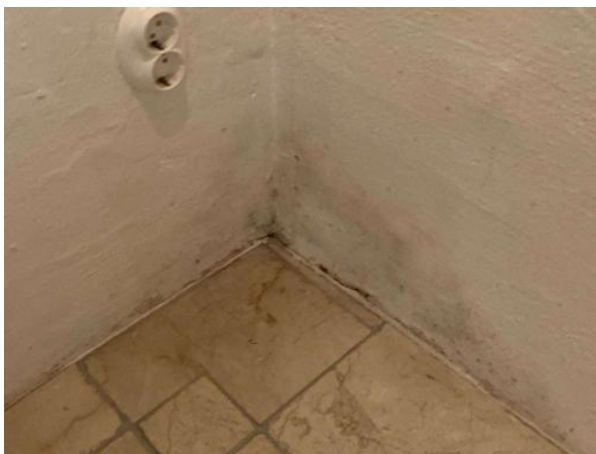
Inga problem har noterats med dräneringen, typ stående vatten runt huset eller inträngande vatten. Men det finns 2 mörka fläckar på väggar i källaren.

Bild 4: - Invändigt, Källarplan, Missfärgningar noterades på yttreväggar Bomjud noterades på putsen
