# Besiktningsprotokoll

Anticimex Försäkringsbesiktning i samarbete med Fastighetsbyrån

| Fastighetsadress:<br>Skogsvägen 4 | |

| Besiktningsdatum:<br>2026-06-10 | Protokollnummer:<br>69745024 |

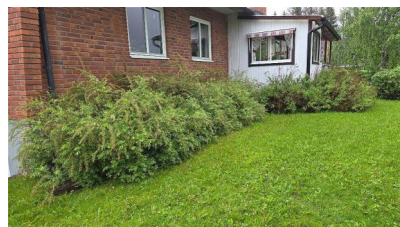
Växter finns i anslutning till byggnaden.

Området närmast huset rekommenderas att vara fritt från växtlighet.

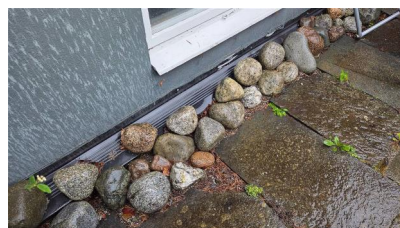
Utvändigt fuktskydd (täcklist) ligger oskyddat ovan mark.

Täcklisten/fuktskyddet är känslig mot uv-ljus och bör täckas över med sten, jord, singel etc.

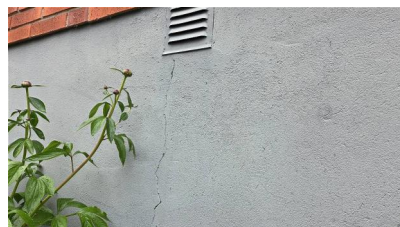
Sprickor finns i sockel.

Dessa bedöms ej ha lett till bakomliggande skador.

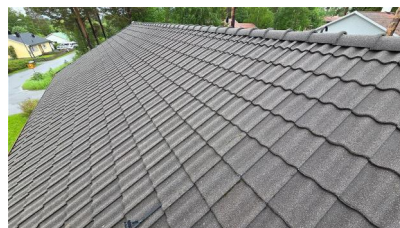
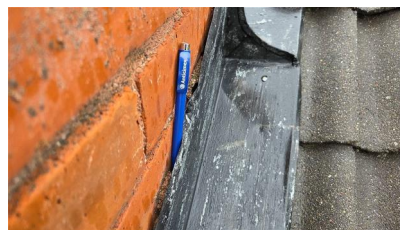
Yttertaket är dock ålderstiget och den förväntade tekniska livslängden är uppnådd.

- Yttertaket är äldre och har passerat tiden för sin tekniska livslängd.
- Otätheter noteras mellan plåtbeslag och skorstenen.

Takpannor, plåtdetaljer och underlagspapp har enligt vår bedömning en begränsad livslängd. Eftersom husets taktäckning är äldre har det ett minskat motstånd mot vatteninträngning. Detta i sin tur kan leda till fuktskador på träläkt och vidare ner i underliggande konstruktioner.

Vid besiktning av vinden noteras fuktfläckar kring genomföringar. Jag rekommenderar att man kontaktar takläggare för rådgivning kring takbyte. Alternativt kan plåtbeklag åtgärdas/bytas ut i väntan på takrenovering.

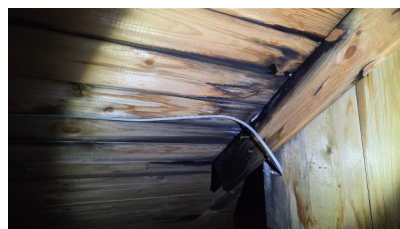
Underlagstaket har fuktfläckar lokalt kring genomföringar. Förhöjda fuktvärden uppmättes i dessa.

Vi rekommenderar kontakt med takläggare för att bedöma orsak och omfattning.

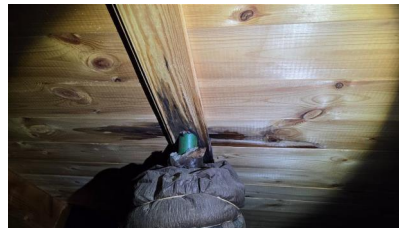
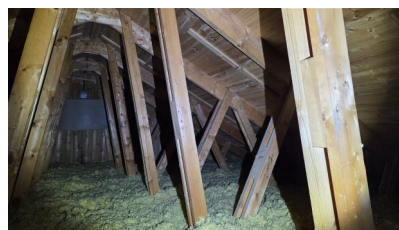
Vid kontroll av övriga vinden uppmättes fuktvärden under kritisk fuktnivå för mikrobiell tillväxt och en normal lukt upplevdes. Fuktkvoten i underlagstak/takbjälkar uppmättes till 9 %.

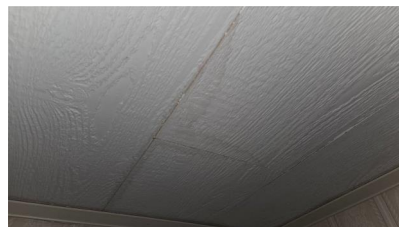
Taket har fuktfläck bredvid murstocken.

Fuktfläckar kan bero på olika saker, och kan vara ett tecken på en tidigare eller en pågående fuktskada.

Vi rekommenderar kontakt med byggtreprenör för att bedöma orsak och omfattning.

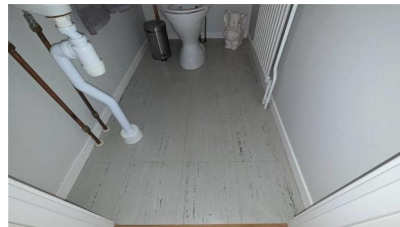
- Våtutrymmet har äldre ytskikt på golvet.
- Golvbeläggningen är inte fuktsäker.

Eftersom funktionen, som innebär att ytskiktet/tätskiktet ska vara vattentätt, är nedsatt finns en ökad risk att vatten vid ett eventuellt läckage tränger igenom ytskiktet/tätskiktet med vattenskador i omkringliggande konstruktioner som följd.

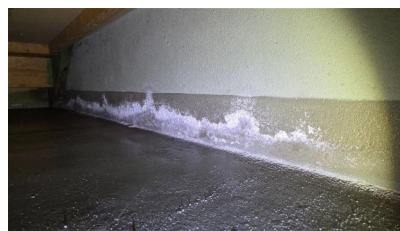
Salt-/kalkutfällningar noteras i vissa utrymmen i nederkant på väggar.

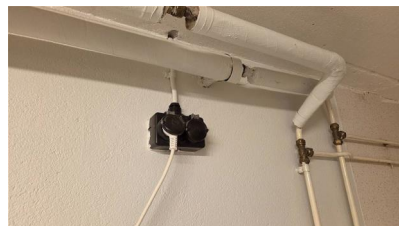
Vid stickprovskontroll av jordade eluttag noterades felkoppling.

Kontakta en elektriker för kontroll och åtgärd.

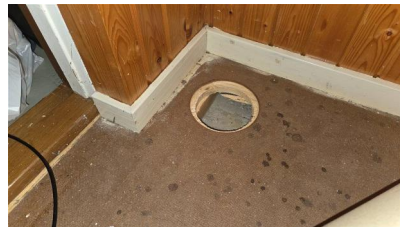
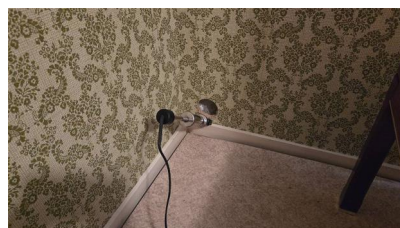
I ett sovrum finns påreglade väggar och uppreglat golv. Vid kontroll av dessa konstruktioner uppmättes förhöjda fuktvärden och mikrobiell lukt upplevdes. I protokollet rekommenderas en fördjupad undersökning, men har man som avsikt att riva ut allt trä, sanera och ha rena betongytor behöver inte utredningen utföras. Observera att bastun också har en påreglad yttervägg.

Vid kontroll av golvkonstruktion uppmättes fuktvärden över kritisk nivå för mikrobiell tillväxt och mikrobiell lukt upplevdes.

Grundläggningen består av en betongplatta på mark utan underliggande isolering och med ett uppreglat isolerat golv på betongen. Denna konstruktion får ofta skador på grund av naturlig fuktvandring. Fuktkvoten uppmättes till 17 % och den relativa fuktigheten till 75 %.

-Konstruktion beskriven; Betongplatta, ingjutna träreglar, träreglar, trägolv, masonitskiva, plastmatta.

-Kontroll är utförd i innerhörn bredvid dörren.

Vi rekommenderar en fördjupad undersökning för att bedöma orsak och omfattning. Rekommendation om fördjupad undersökning gäller endast sovrums och badrum.

Alternativt river man ut allt organiskt material mot ytterväggar och golv för att sedan sanera ytorna.
