Rosenhättan 7

Blåvingegatan 7

**Besiktningssuppgifter**

Uppdragsnummer	O32553
Besiktningdatum	2026-06-10
Besiktningföretag	OBM Besiktning Väst AB
Besiktningförrättare	Magnus Henriksson
Närvarande	Db delägare och mäklaren
Giltig till och med	2027-06-10

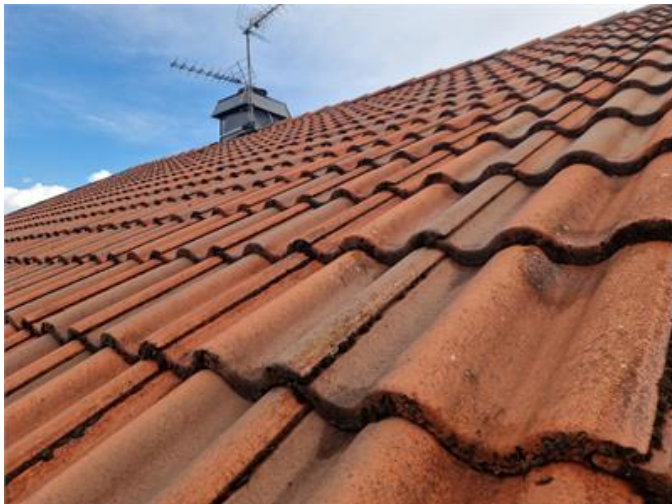
Tak: Då taktäckningen börjar av äldre standard har det ett minskat motstånd mot vatteninträning. Detta i sin tur kan leda till fuktskador på takkonstruktionen vilket kan påverka byggnaden och dess inomhusklimat negativt.

Mossan binder fukt, detta kan påverka taket negativt. Om det finns mossa på taket en längre tid kan det inte uteslutas att det kommer uppstå skador på taket, vilket i sin tur påverkar underliggande material och orsakar skador som påverkar byggnaden negativt.

Vy på yttertak

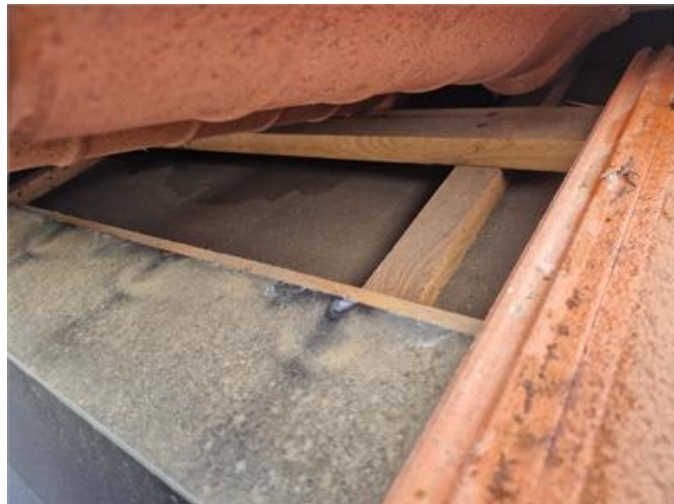
Vy på underlagstak
