# Besiktningssprotokoll

Anticimex Försäkringsbesiktning i samarbete med Fastighetsbyrån

| Fastighetsadress:<br>Nystugevägen 12 | |

| Besiktningdatum:<br>2026-06-11 | Protokollnummer:<br>69757412 |

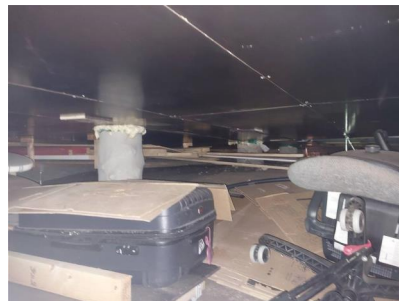
Vid kontroll av konstruktionen i krypgrund uppmättes fuktvärden under kritisk fuktnivå för mikrobiell tillväxt och normal lukt upplevdes. Berg i dagen finns i utrymmet.

Golvbjälklaget ovan den uteluftsventilerade krypgrunden riskerar att drabbas av fuktskador på grund av naturlig fuktpåverkan. Detta kan i sin tur leda till mikrobiella skador (angrepp av mikroorganismer) som kan leda till att mikrobiell lukt sprids till boendemiljön.

Risk för mikrobiell tillväxt föreligger om den relativa fuktigheten (RF) i den omgivande luften är över 75 % vilket i furuvirke motsvarar en fuktkvot (FK) på 17 %. Fuktkvoten uppmättes till 15%.

Grunden är besiktad från de delar av grunden där det är ståhöjd eller krypbart.

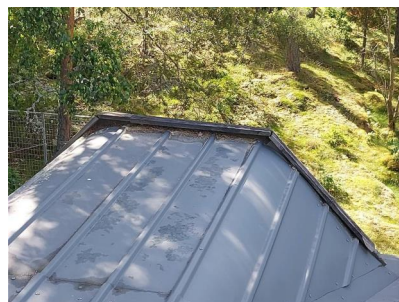
Vattplåtar saknas på takkupa.

Detta medför en ökad risk för att vatten tränger ner i omkringliggande konstruktioner och orsakar fuktskador.

Taket är besiktat från marken, takstege samt taknock ovan skorsten.

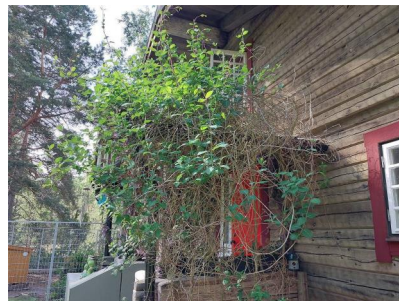
Växtlighet förekommer mot farstukvist.

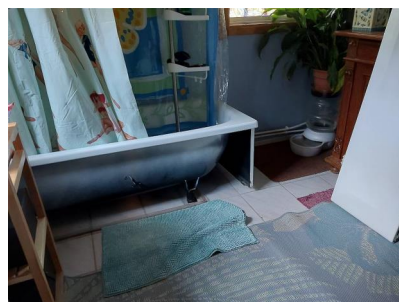
Den punkt i protokollet som jag vill lyfta fram och där man enligt min bedömning bör räkna med en renovering är våtrummet. Det börjar bli ålderstiget men har också en del brister där man inte gjort ett fackmässigt utförande i samband med senaste renoveringen. Förslagsvis tar man ut en fackman för kontroll och bedömning av utrymmet.

Våtutrymmet har äldre yt-/tätskikt där bland annat tätskikt saknas i golvbrunnen, golvfall är bristfälligt runt golvbrunnen, bristfälligt monterade vattenrör, sprickor förekommer i väggbeklädnad, tätskikt ej uppviktt mot tröskel, otäta rörgenomföring i golv.

Utrymmet är äldre och har passerat tiden för sin tekniska livslängd.

Renovering av utrymmet rekommenderas. Kontakta en behörig våtrumsentreprenör för en renovering. I samband med renoveringen bör omkringliggande konstruktioner kontrolleras för att upptäcka eventuella följskador.

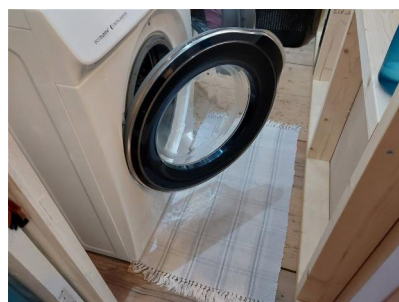
I samband med det skulle man även kunna titta på en helhetslösning kring våtrum och tvättstuga då den befintliga tvättstugan saknar vattentät golvbeklädnad, det ökar risken för skador vid ett eventuellt läckage.

- ⚠ Golvet i utrymmet är inte fuktsäktrat mot väggar och tröskel och golvbrunn finns ej.

Avsaknaden av tätskikt på golvet samt golvbrunn ökar risken att vatten tränger in i angränsande konstruktioner och rum vilket i sin tur kan leda till fuktrelaterade skador.

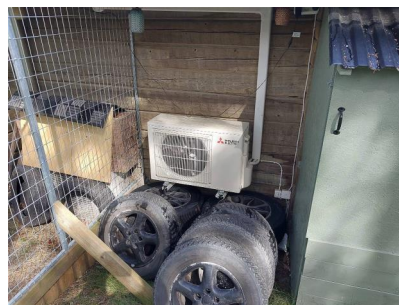
Kondensvatten från luftvärmepumpens utedel leds inte bort från husgrunden.

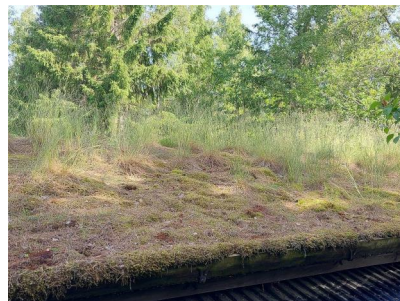
Yttertaket är äldre.

Sedumtak med underliggande papp/duk har enligt vår bedömning en begränsad livslängd. Eftersom husets taktäckning är äldre har det ett minskat motstånd mot vatteninträning. Detta i sin tur kan leda till fuktskador på träläkt och vidare ner i underliggande konstruktioner.

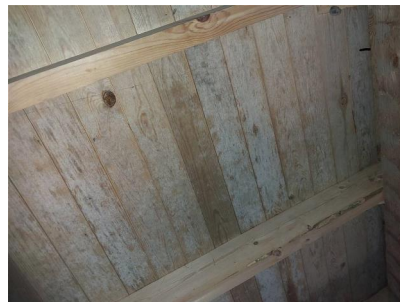
Mikrobiell påväxt förekommer på innertak.

Bedöms vara av mindre omfattning och inte lett till några följskador.
