Brunnefjäll 1:75

Brunnefjäll 807

Byggnadsbeskrivning  
1-plans fritidshus.

Byggnadsår  
1964

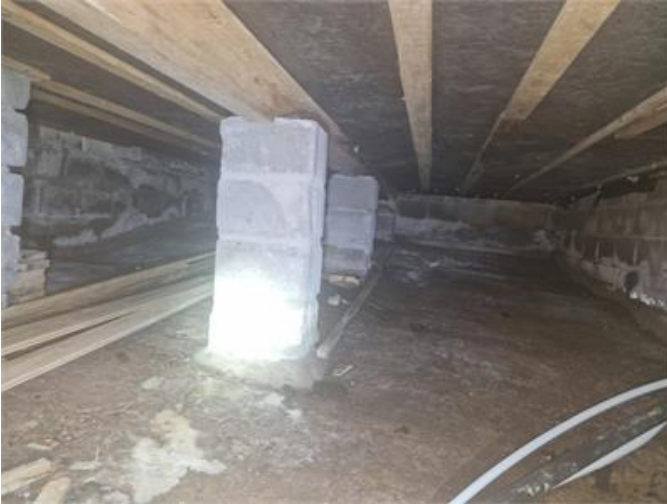
| Besiktningsresultat | | | | | |
|---|---|---|---|---|---|
| Krypgrund | | | X | | Krypgrunder är generellt ansett som riskkonstruktion för fuktskador.<br>Fuktig miljö upplevdes och unken/mikrobiell lukt upplevdes.<br>Huset står på berg och markytan är fuktig.<br>Svampangrepp finns på marken, vid äldre byggspill.<br>Fuktgenomslag på grundmuren, framförallt norra delen.<br>Fuktvärden över gränsvärde uppmättes i bjälklaget.<br>Se kommentar/riskanalys samt bilaga "Kontroll av konstruktion". |

Krypgrund, fuktig miljö och svampangrepp på marken.

Fuktig miljö upplevdes och unken/mikrobiell lukt upplevdes.  
Huset står på berg och markytan är fuktig.  
Svampangrepp finns på marken, vid äldre byggspill.  
Fuktgenomslag på grundmuren, framförallt norra delen.

Det rekommenderas att denna besiktning kompletteras med en fördjupad undersökning med viss friläggning för att utreda orsaken till samt omfattningen av de fuktrelaterade skadorna/bristerna. En sådan utredning resulterar oftast i ett åtgärdsförslag, vanligt är att installation av krypgrundsavfuktare (adsorptionsavfuktare) rekommenderas i kombination med eventuella andra åtgärder.

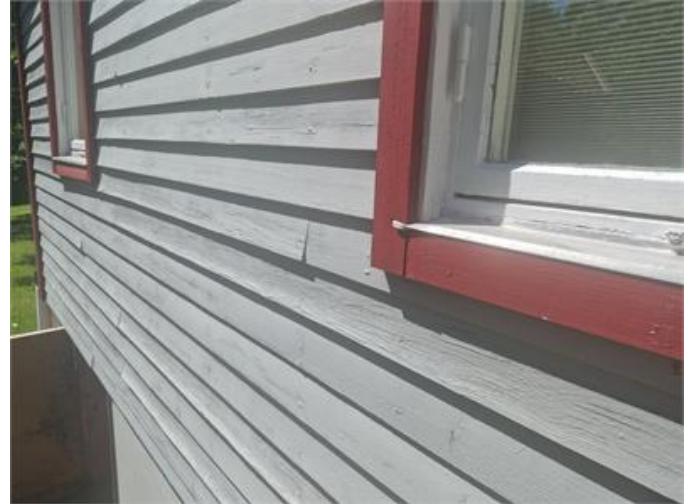
| Besiktningsresultat | | | | | |
|---|---|---|---|---|---|
| Fasad | | X | | | Äldre panel med färgsläpp.<br>Fönsterbleck har olämplig utformning utan gaveluppvik.<br>Se kommentar/riskanalys. |
| Fönster | | X | | | Äldre fönster med färgsläpp.<br>Tätningsslister finns ej.<br>Skada i ytterglas sovrums sydost.<br>Se kommentar/riskanalys. |

Träkonstruktioner där underhåll/målnings behov finns riskerar p.g.a. sämre vattenavvisande förmåga att få fukt- och rötskador.

När plåtdetaljer är felaktigt utformade innebär det risk för att vatten kan tränga in och orsaka fuktrelaterade skador i bakomliggande konstruktion.

Fasad och Fönster, äldre med färgsläpp, plåtbleck olämplig utformning.

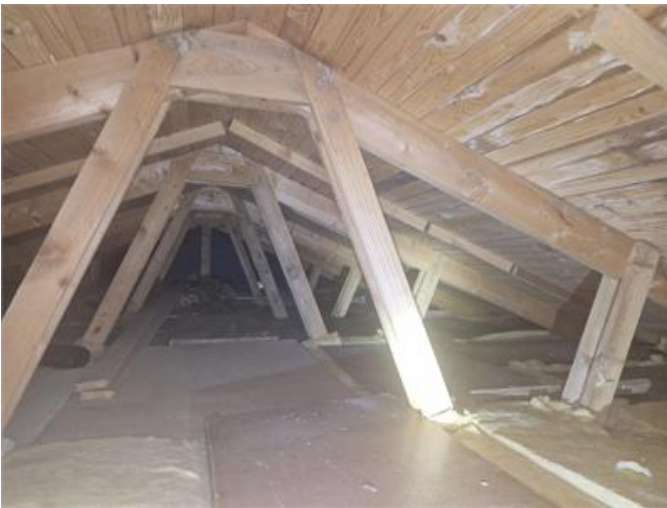
| Besiktningsresultat | | | | | |
|---|---|---|---|---|---|
| Nockvind | | X | | | Takfotsventilation finns ej.<br>Gavelventilationen bristfällig, isoleringen täcker ventilerna.<br>Se kommentar/riskanalys. |

Nockvind, översiktsbild.

På kallvindar rekommenderas generellt gavel- och takfotsventilation för att minska risken för kondensrelaterade skador i underlagstaket.

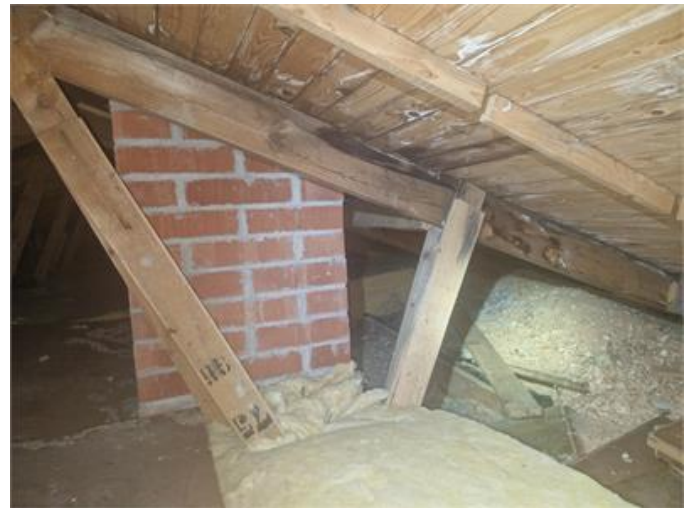
| Besiktningsresultat | | | | | |
|---|---|---|---|---|---|
| | | X | | | Vid murstocken är bjälklaget bristfälligt isolerat.<br>Vid murstocken finns fuktanvisningar i underlagstaket. Torra och sannolikt sedan innan takrenoveringen. |

Nockvind, torra fuktanvisningar i underlagstaket, bristfällig isolering nedan murstock.

Nockvinden (underlagstaket) bör kontrolleras regelbundet den kallare delen av året, speciellt om man ämnar att använda huset som permanentbostad.

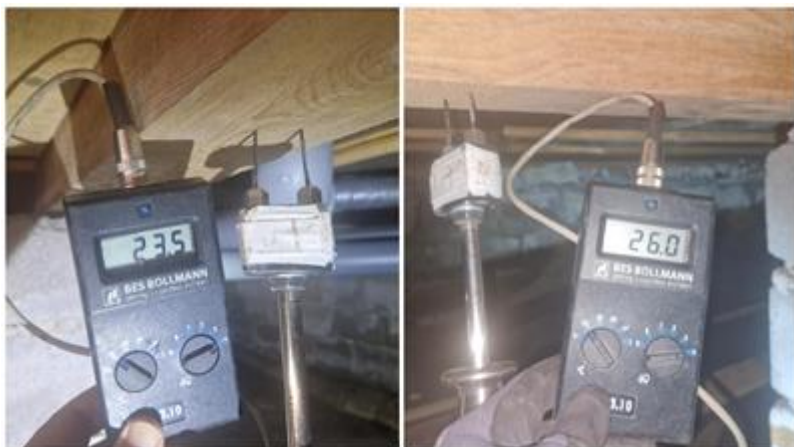
Kontroll av konstruktionen utfördes genom stickprovsmässig fuktmätning i bärlinor. Fuktvärden över gränsvärde för mikrobiell tillväxt uppmättes.

Fuktkvoten i uppmättes till 23-26%, högst i den lägre norra delen.  
Risk för mikrobiell tillväxt föreligger vid en fuktkvot på 17% och rötskador >28%.

Krypgrunder är generellt ansett som en riskkonstruktion för fuktskador. På grund av förhöjd fuktstatus, dels orsakad av fuktvandring från marken och dels orsakad av uteluft som släpps in i grunden (främst under den varma tiden av året), kan fuktskador/mikrobiell tillväxt med negativ inverkan på såväl byggnaden som inomhusmiljön uppstå. Det rekommenderas att denna besiktning kompletteras med en fördjupad undersökning med viss friläggning för att utreda orsaken till samt omfattningen av de fuktrelaterade skadorna/bristerna. En sådan utredning resulterar oftast i ett åtgärdsförslag, vanligt är att installation av krypgrundsavfuktare (adsorptionsavfuktare) rekommenderas i kombination med eventuella andra åtgärder.
