# Besiktningsprotokoll

Anticimex Försäkringsbesiktning i samarbete med Fastighetsbyrån

| Fastighetsadress:<br>Sundströms Väg 5 | |

| Besiktningsdatum:<br>2026-06-10 | Protokollnummer:<br>69749378 |

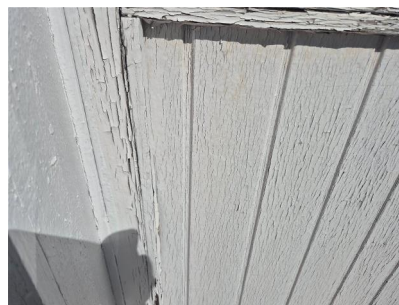
Dörr är i behov av målning/underhåll.

Dörrar där målningsbehov finns riskerar att få fukt- och rötskador på grund av sämre vattenavvisande förmåga.

För att öka livslängden på dörr rekommenderas målning och underhåll.

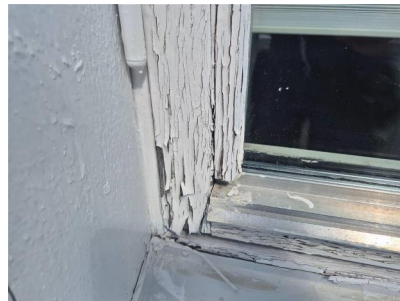
- Isolerglas är äldre.  
- Visst underhållsbehov föreligger.

Befintliga fönster är äldre vilket betyder att tätningen mellan fönsterrutorna kan vara sämre. Detta kan leda till att missfärgning/imma kan uppstå mellan glasrutorna.

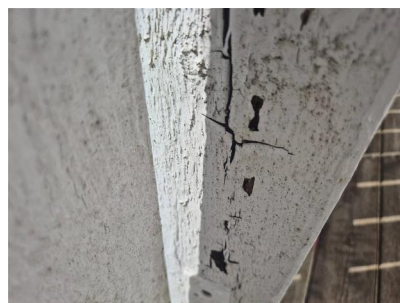
Balkongräcke är rötskadat.

De upptäckta rötskadorna kan bero på olika saker, exempelvis bristfälligt underhåll och målning. Vilket ökar att risken för att rötskador uppstår.

Vi rekommenderar en fördjupad undersökning för att bedöma orsak och omfattning.

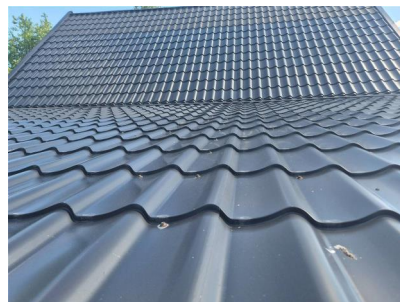
Skorstenen saknar väderskydd. I övrigt inget att notera på taket. Taket är besiktat från mark och anliggande steg.

Väderskydd kan monteras för att skydda mot nederbörd som annars kan orsaka fuktskador och frostsprängning i skorstenen/ murstocken.

Vi rekommenderar att du kontaktar en fackman för att ta reda på hur och om ett väderskydd ska monteras.

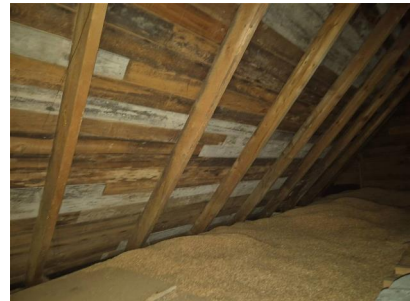
Vid kontroll av vinden uppmättes fuktvärden under kritisk fuktnivå för mikrobiell tillväxt och en normal lukt upplevdes. Fuktkvoten i underlagstak/takbjälkar uppmättes vid besiktningstillfället till ca 9-10 %. Detta värde varierar dock under året beroende på årstid och utomhusklimat.

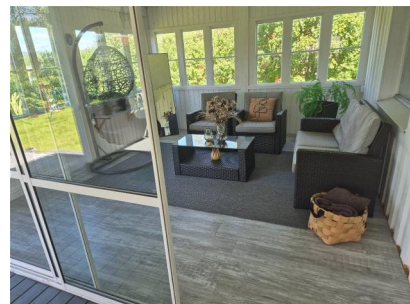
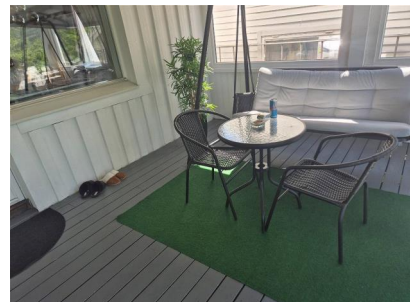
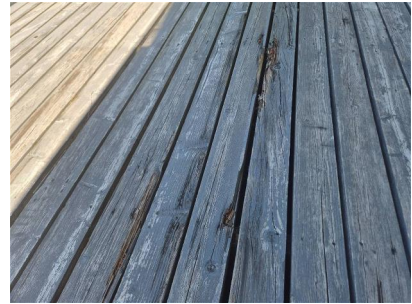
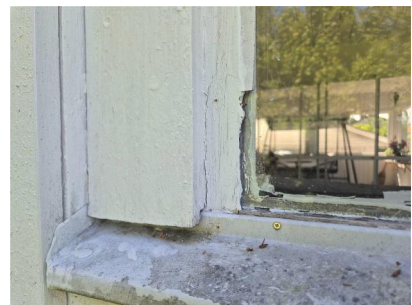
Underhållsbehov föreligger på fönster och trapp .

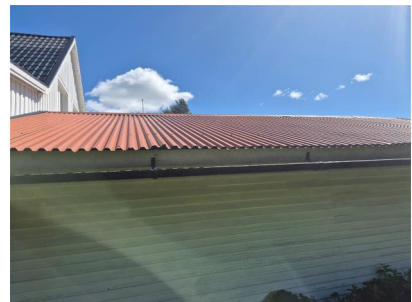
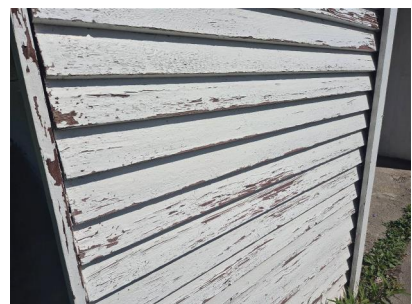
- Äldre plåttak på garaget.
- Målning och underhåll föreligger på fasad och trädetaljer.

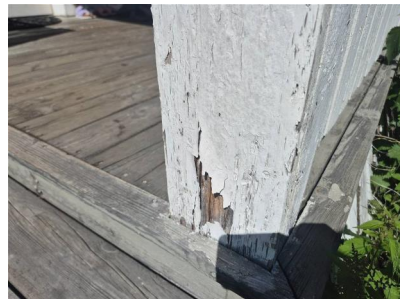
Räcke är rötskadat.

De upptäckta rötskadorna kan bero på olika saker, exempelvis bristfälligt underhåll och målning. Vilket ökar att risken för att rötskador uppstår.

Vi rekommenderar en fördjupad undersökning för att bedöma orsak och omfattning.

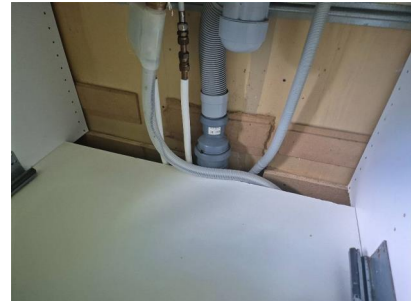
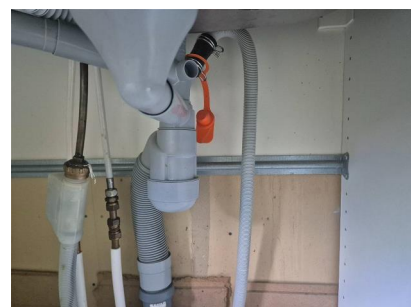
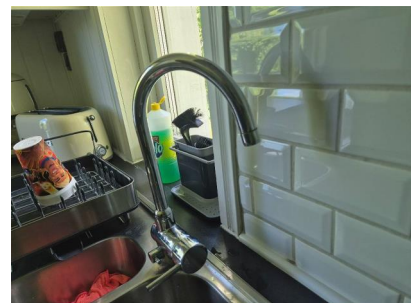
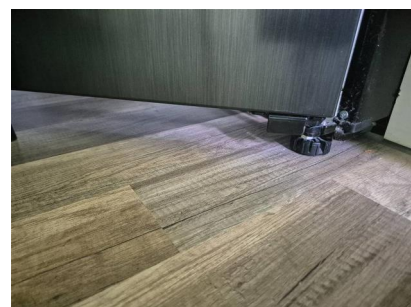
Fuktskydd saknas i diskbänksskåp och under vitvaror.

- Diskmaskinsslangen saknar upphängningsbygel.
- Vridstopp saknas på blandaren.

Utan fuktskydd är det svårt att upptäcka läckage från rörledningar. Vatten kan då tränga in i omkringliggande konstruktioner och orsaka fuktskador.

För att upptäcka eventuella läckage, installera ett fuktskydd.

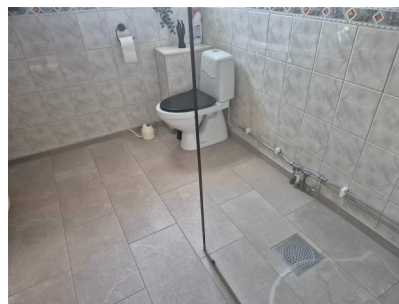
Rör genomföring finns i golv.

Rör genomföringar i golvet medför en ökad risk för att vatten tränger ner i omkringliggande konstruktioner och orsakar fuktskador.

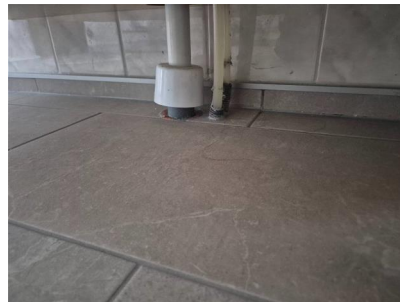
Normala fuktvärden indikerades mot klinker/kakel.

En viss fukt tränger alltid in bakom kakel/klinker via fogarna, detta är helt normalt och innebär inte att tätskiktet/ våtrumsisoleringen under kaklet/klinkern är bristfälligt eller ur funktion.

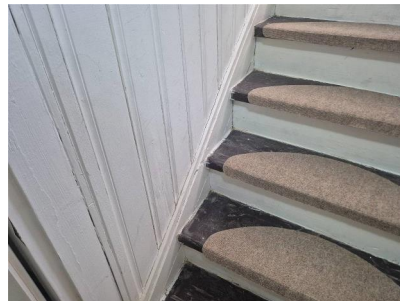
Förhöjda fuktvärden i trädetaljer i vägg.

Rekommenderar en fördjupad undersökning för att bedöma orsak och omfattning.

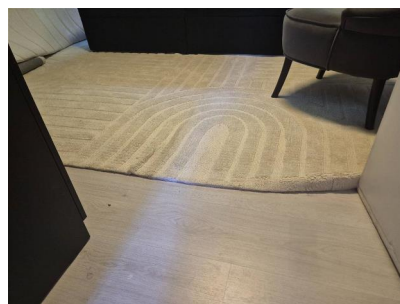
Vid kontroll av konstruktion uppmättes fuktvärden under kritisk nivå för mikrobiell tillväxt och normal lukt upplevdes.

Grundläggningen består av en betongplatta på mark utan underliggande isolering och med ytskikt dikt an betongen.

Fuktkvoten uppmättes till 15%. Gränsvärdet för mikrobiell tillväxt är 17% FK.

Flytande golvkonstruktion och eventuella väggssyllar riskerar att drabbas av fuktskador på grund av naturlig fuktpåverkan om fuktskyddet är bristfälligt utfört alternativt saknas. Fuktvandring kan ske från marken genom betongen till organiskt material genom så kallad kapillärsugning och diffusion, vilket kan leda till skador med lukt av mikrobiell karaktär. Om väggssyllarna är tryckimpregnerade kan även en kemisk lukt förekomma.

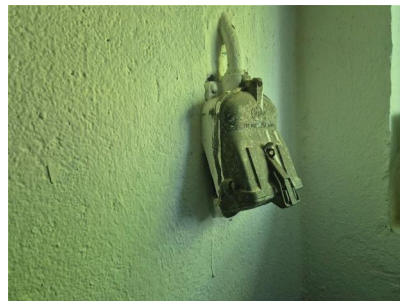
3-fasuttag i metall finns.

Denna typ av uttag tillverkas inte längre då de anses medföra en stor risk för personskada.

Kontakta en elektriker för kontroll och åtgärd.

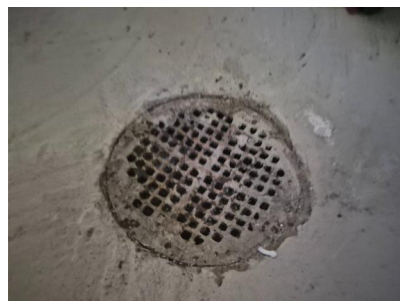
Gjutjärnsbrunnen är rostangripen.

Golvbrunn i pannrum/garage är i dåligt skick.

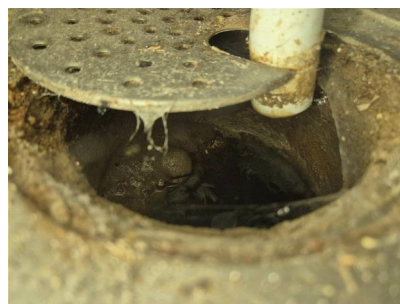
Gjutjärnsbrunnen är rostangripen.

Det finns risk att golvbrunnen rostar sönder med fuktskador som följd.

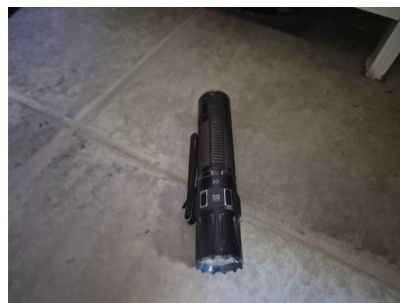
Klinker har släppt från underlaget ("Bom").

Felet som uppstått är att vidhäftningen mellan klinker och underlag har upphört. Sk "bom/ bomljud".

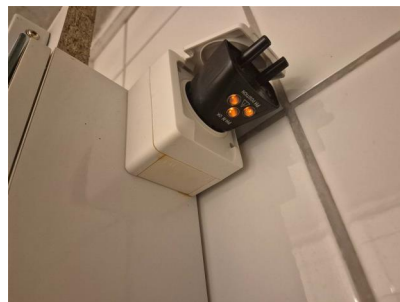
Funktionskontroll av jordade eluttag.

Vid stickprovskontroll av jordade eluttag noterades felkoppling.

Kontakta en elektriker för kontroll och åtgärd.

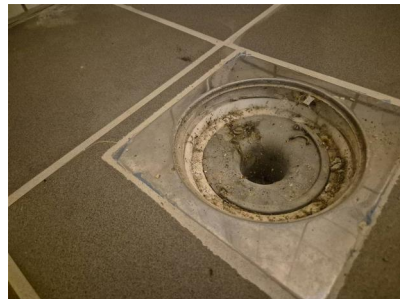
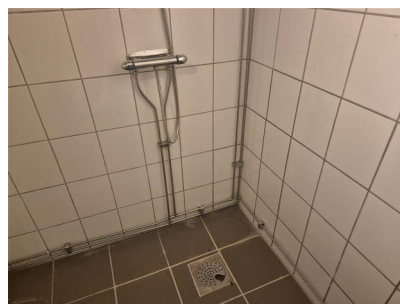
Tätskikt finns inte i golvbrunn.

När tätskikt saknas i golvbrunnen innebär det risk för fuktskador. Vatten kan tränga ner i omkringliggande konstruktioner med fuktrelaterade skador som följd.
