Viksjo 3:460

Stereovägen 6

**Besiktningssuppgifter**

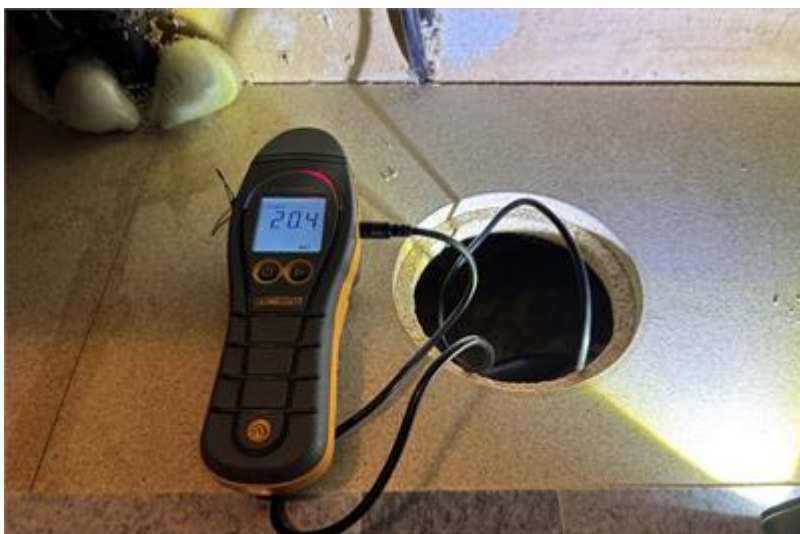
Byggnadsdel	krypgrund/entréplan
Konstruktionsdel	Uppreglat golv
Konstruktionsuppbyggnad	Krypgrund, betongbjälklag, regelverk/isolering, spånskiva

Vid stickprovskontroll mot regelverk i uppreglat golv via provhål i trappförråd uppmättes en fuktkvot på 20-22%.

Det kritiska gränsvärdet för mikrobiell tillväxt brukar anges till ca 17% fuktkvot (FK).

En avvikande lukt upplevdes vid provhål.

Resultat vid stickprovskontroll visar på fuktvärden över de kritiska gränsvärdet för mikrobiell tillväxt varpå en vidare teknisk utredning rekommenderas.

Notera att stickprovsmässig undersökning är utförd samt att mätvärden normalt sett kan variera över årstiderna. För att säkert fastställa konstruktionens kondition och fuktstatus måste en mer omfattande undersökning utföras.
