Besiktningssprotokoll

Anticimex Försäkringsbesiktning i samarbete med Fastighetsbyrån

Fastighetsbeteckning: Spinnaren 10	
Fastighetsadress: Bränningestrandsvägen 60	
Postnummer: 15139	Ort: Södertälje

Besiktningdatum: 2026-06-01	Protokollnummer: 69719267
Temperatur: 15 °C	Väderlek: Molnigt
Tekniker: Nicklas Larsson	
E-post: nicklas.larsson@Anticimex.se	
Kontor: Stockholm Syd	
Närvarande:

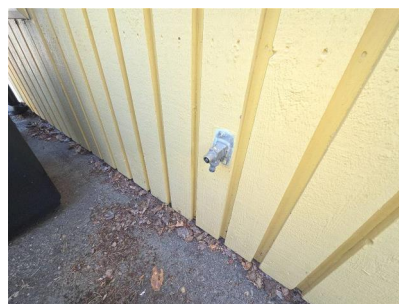
Utvändigt / Fasad

Fasadpanelen ser bra ut dock noteras
- Vattenutkastaren är inte frostsäker.
När vattenutkastaren inte är frostsäker ökar risken för att den ska frysa sönder och orsaka vattenskada.

Byt till självdränerande vattenutkastare vilket innebär att den är frostsäker.

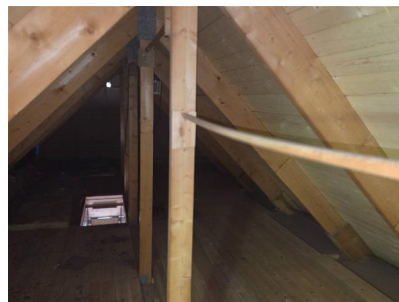
Utvändigt / Nockvind + sidovind 4

Vid kontroll av vinden uppmättes fuktvärden under kritisk fuktnivå för mikrobiell tillväxt och en normal lukt upplevdes. Fuktkvoten i underlagstak/takbjälkar uppmättes till 8%.

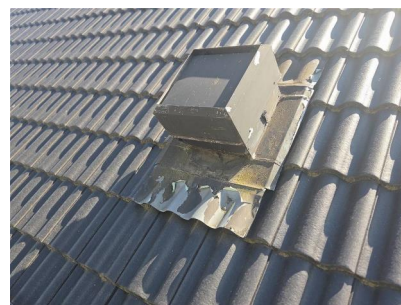
Utvändigt / Tak

- Yttertaket ser bra ut dock noteras
- äldre plåt detaljer på yttertaket är inte utbytta i samband med takrenoveringen.
 - vindskivor endast grundmålad och delar av takfoten inte målad alls

Detta kan leda till fuktskador i bakomliggande konstruktioner.

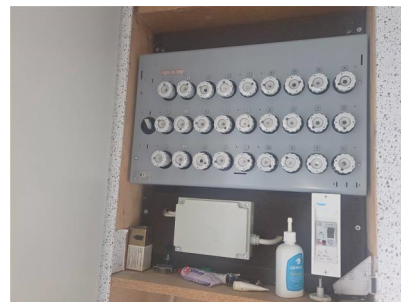
Hela huset / Allmänt

- Elanläggningen i huset är äldre.
Kontakta en elektriker för kontroll och åtgärd.

Vatten/avloppsledning är äldre.
Rekommenderas att filma och kontrollera skicket på dessa delar

Missljud noteras från köksfläkten .
Då den mekaniska frånluftsfläkten verkar vara från byggåret och missljud noteras rekommenderas att kontakta en ventilationsentreprenör för kontroll och åtgärdsförslag.

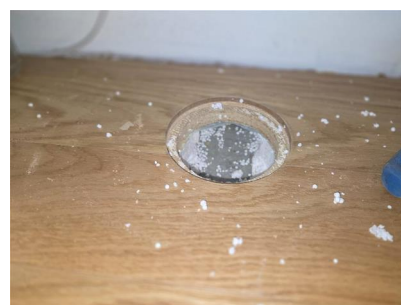
Entréplan / Allmänt

- På entréplan finns en riskkonstruktion
- flytande golvkonstruktion med cellplastisolering ovanpå betongplatta på mark
- Vid kontroll av konstruktion uppmättes fuktvärden under kritisk nivå för mikrobiell tillväxt och normal lukt upplevdes.
Vid provhål i golvet under kylskåp uppmättes fuktkvoten till 9% i rötskyddsbehandlat ytterväggsyll
- Golvets uppbyggnad: laminatgolv, spångolv, cellplastisolering, betongplatta, ytterväggsyll

Befintlig golvkonstruktion och träregelstomme riskerar att drabbas av fuktskador på grund av naturlig fuktpåverkan. Detta i sin tur kan leda till mikrobiella skador (angrepp av mikroorganismer) som kan resultera i att mikrobiell lukt sprids till boendemiljön. Om reglar/syllar är tryckimpregnerade kan även en kemisk lukt förekomma.

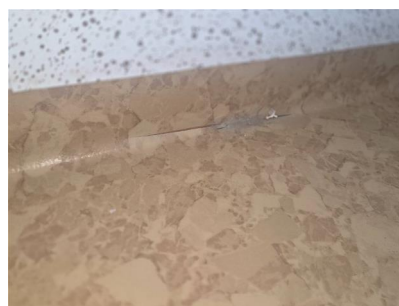
Entréplan / Tvättstuga

Tvättstuga har en äldre plastmatta från byggåret
- plastmattan har en skada/spricka
Utrymmet är äldre och har passerat tiden för sin tekniska livslängd. Inom en rimlig framtid kommer utrymmet bli föremål för renovering. I samband med renovering bör omkringliggande/ underliggande konstruktioner kontrolleras för att upptäcka eventuella följskador.

Eftersom funktionen, som innebär att ytskiktet/tätskiktet ska vara vattentätt, kan vara nedsatt finns en ökad risk att vatten tränger igenom ytskiktet/tätskiktet med vattenskador i omkringliggande konstruktioner som följd.

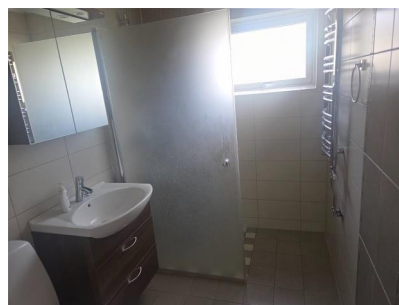
Entréplan / Dusch/Toalett

Våtutrymmet har äldre yt-/tätskikt.
- fönster är olämpligt placerat
- bristfälligt golvfall utanför duschen

Eftersom funktionen, som innebär att ytskiktet/tätskiktet ska vara vattentätt, kan vara nedsatt finns en ökad risk att vatten tränger igenom kiktet/tätskiktet med vattenskador i omkringliggande konstruktioner som följd.

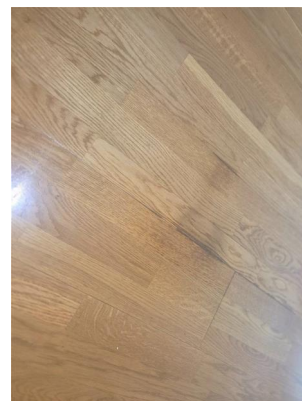
Entréplan / Vardagsrum

Mindre och vid beiktningstillfället torr missfärgning på parkettgolvet. Bedöms inte bero på eller lett till bakomliggande skador

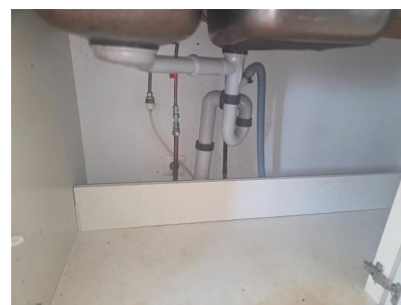
Entréplan / Kök

Fuktskydd saknas i diskbänkskåp

Utan fuktskydd är det svårt att upptäcka läckage från rörledningar. Vatten kan då tränga in i omkringliggande konstruktioner och orsaka fuktskador.

För att upptäcka eventuella läckage, installera ett fuktskydd.

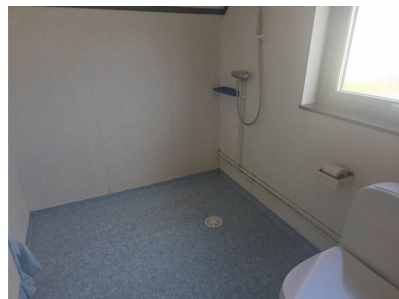
Övre plan / Dusch/Toalett

Utrymmet har en äldre plastmatta från byggåret

Utrymmet är äldre och har passerat tiden för sin tekniska livslängd. Inom en rimlig framtid kommer utrymmet bli föremål för renovering. I samband med renovering bör omkringliggande/ underliggande konstruktioner kontrolleras för att upptäcka eventuella följdskador.

Eftersom funktionen, som innebär att ytskiktet/tätskiktet ska vara vattentätt, kan vara nedsatt finns en ökad risk att vatten tränger igenom ytskiktet/tätskiktet med vattenskador i omkringliggande konstruktioner som följd.
