Besiktningssprotokoll

Anticimex Försäkringsbesiktning i samarbete med Fastighetsbyrån

Fastighetsbeteckning: Abborren 17	
Fastighetsadress: Sandsborgsvägen 31	
Postnummer: 673 32	Ort: Charlottenberg

Försäkringsbesiktning

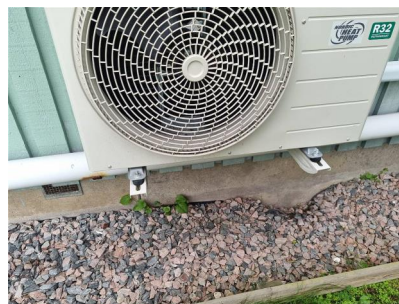
Kondensvatten från luftvärmepumpens utedel leds inte bort från husgrunden.

Detta medför ökad risk för att vatten tränger in i anslutande konstruktioner, vilket i sin tur kan leda till fuktrelaterade skador. Observera att besiktning av byggnadens värmesystem eller värmepumpen inte har ingått i uppdraget.

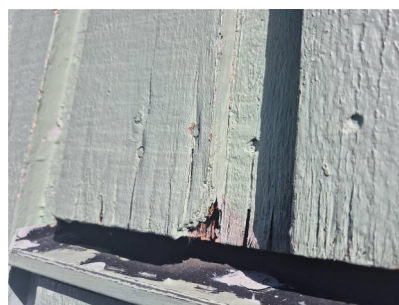
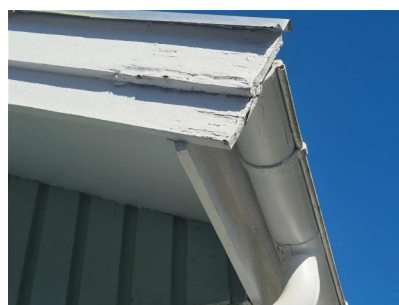
Fasadbeklädnaden har mindre rötskador.

Mindre rötskador finns i fasadpanelen. Dessa bedöms dock inte ha lett till bakomliggande skador.

För att undvika följdskador kan rötskadad träpanel bytas ut.

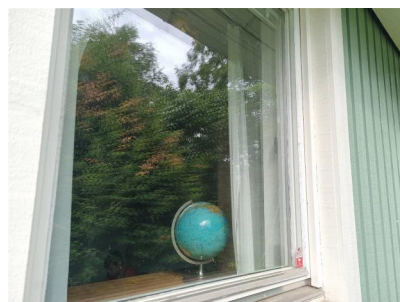
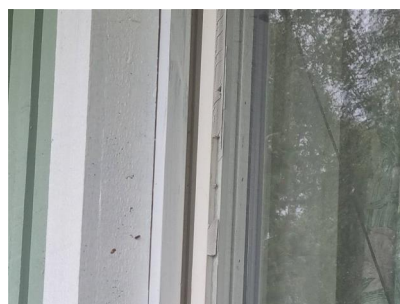
Isolerglas är äldre.
-Mindre underhållsbehov föreligger.

Befintliga fönster är äldre vilket betyder att tätningen mellan fönsterrutorna kan vara sämre. Detta kan leda till att missfärgning/imma kan uppstå mellan glasrutorna.

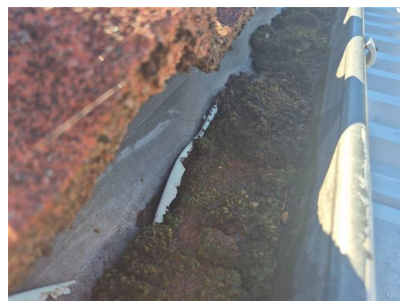
Hängrännor är skräpfyllda.

Eftersom hängrännor är fulla med skräp finns risk för fuktskador på fasad och sockel då vatten kan svämma över.

För att förhindra översvämning rekommenderas rensning av hängrännor.

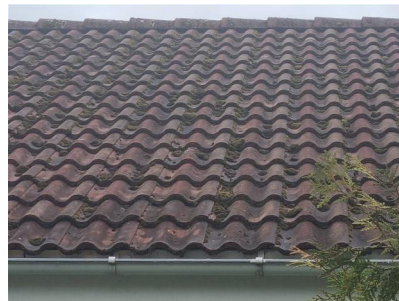
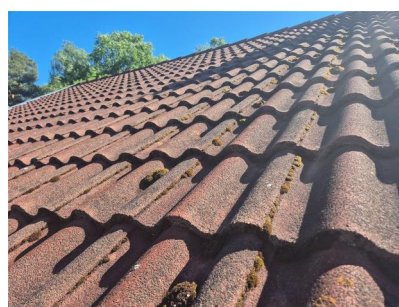
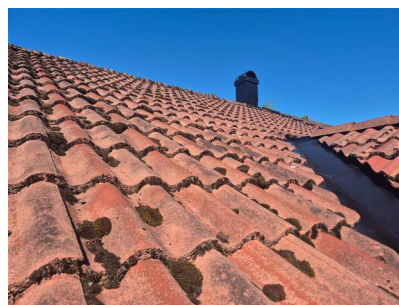
Yttertaket är äldre. Taket är besiktat från mark och anliggande stege.
- Mossa förekommer på taket.

Takpannor, plåtdetaljer och underlagstak har enligt vår bedömning en begränsad livslängd. Eftersom husets taktäckning är äldre har det ett minskat motstånd mot vatteninträngning. Detta i sin tur kan leda till fuktskador på träläkt och vidare ner i underliggande konstruktioner.

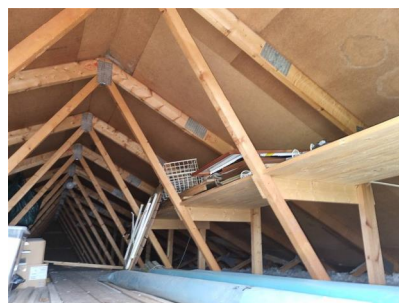
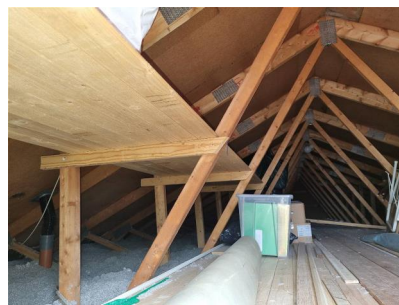
Underlagstaket består av träfiberskivor. Vid besiktningen noterades inga avvikelser.

Eftersom underlagstaket består av träfiberskivor utan yttre täckning av papp under takbeklädnaden, finns risk vid ogynnsam väderlek att regnvatten/snö tränger in i skivskarvar med läckage på vindsutrymmet som följd. Med tiden kan även träfiberskivorna drabbas av fuktskador.

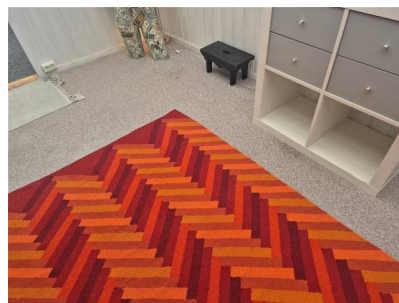
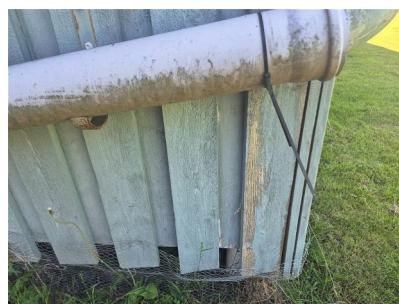
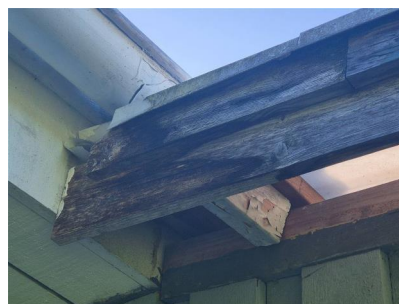
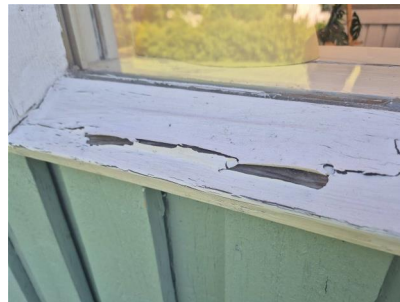
- Svikt i golv förekommer.
- Målning och underhållsbehov föreligger på trädetaljer.

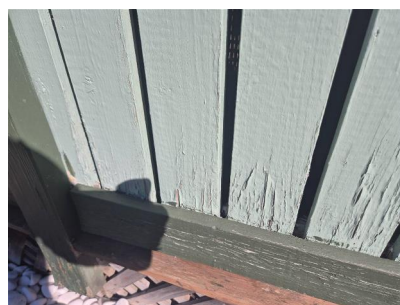
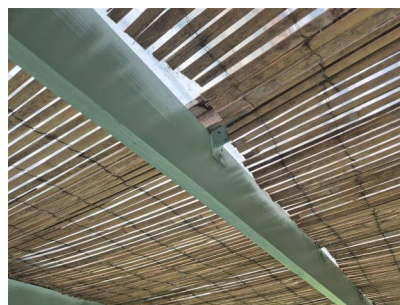
Bristfällig takkonstruktion enligt min bedömning.
Rekommenderar att man kontaktar en fackman för bedömning.

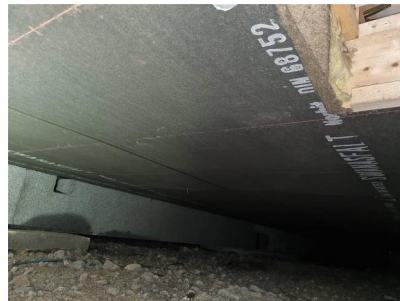
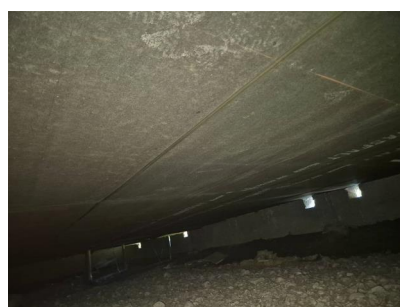
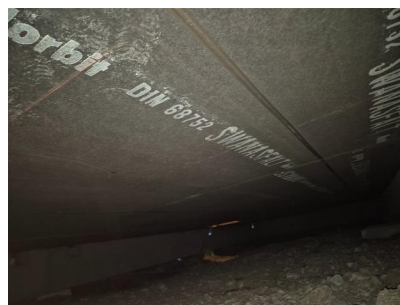
Vid kontroll av konstruktion uppmättes fuktvärden över kritisk fuktnivå.

Uteluftsventilerade krypgrunder med bjälklag av organiskt material har ofta fuktskador på grund av naturlig fuktpåverkan. Detta kan resultera i mikrobiella skador.

Fuktkvoten uppmättes till 19%. Gränsvärdet för mikrobiell tillväxt är 17% FK.

För att undvika detta så måste grundens klimat bli torrare. Läs Anticimex faktablad om uteluftsventilerade krypgrunder för tips och råd.

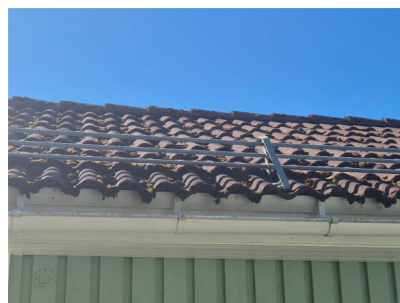
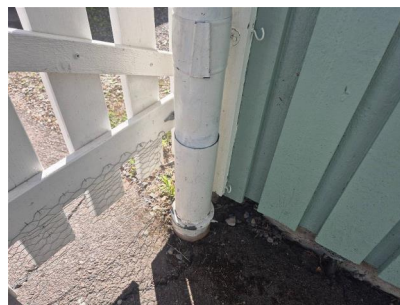
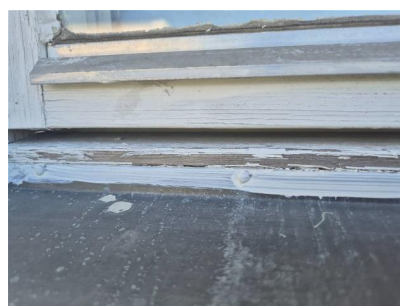
- Äldre takbeklädnad.
- Lövsilar saknas på stuprör.
- Målning och underhåll på fönster föreligger.

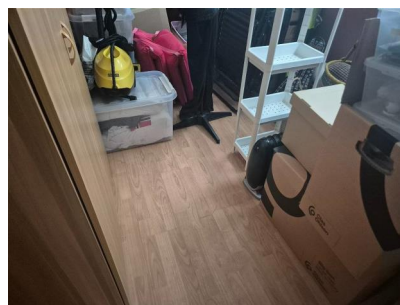
Betongplatta på mark med uppreglat och isolerat golv finns.
Kontroll är ej utförd.

Befintlig golvkonstruktion och eventuella väggssyllar riskerar att drabbas av fuktskador på grund av naturlig fuktpåverkan. Detta i sin tur kan leda till mikrobiella skador (angrepp av mikroorganismer) som kan resultera i att mikrobiell lukt sprids till boendemiljön. Om golvkonstruktion och syllar är tryckimpregnerade kan även en kemisk lukt förekomma.

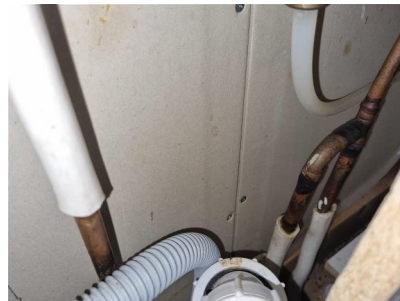
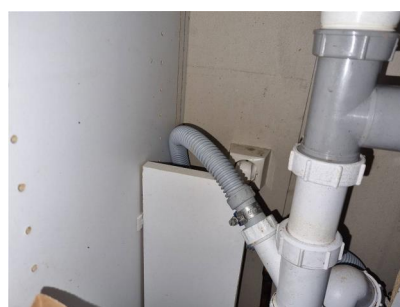
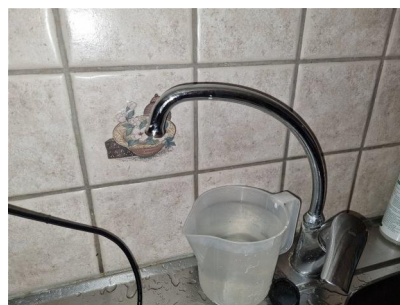
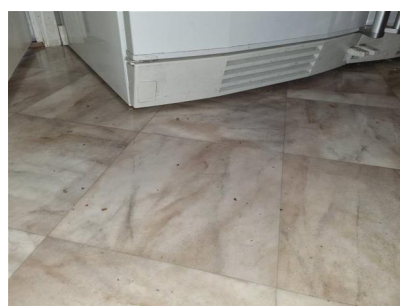
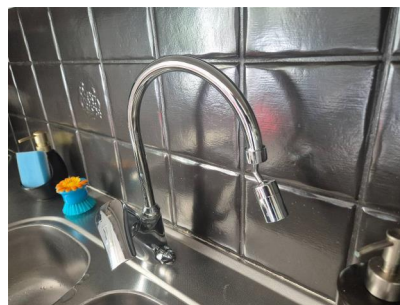
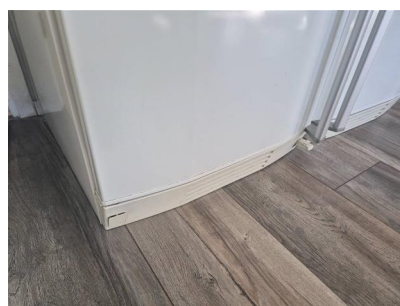
Fuktskydd saknas i diskbänksskåp och under vitvaror samt diskmaskinslangen saknar upphängningsbygel.
- vridstopp saknas på blandaren.

Utan fuktskydd är det svårt att upptäcka läckage från rörledningar. Vatten kan då tränga in i omkringliggande konstruktioner och orsaka fuktskador.

För att upptäcka eventuella läckage, installera ett fuktskydd.

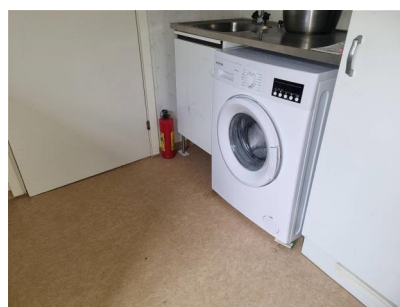
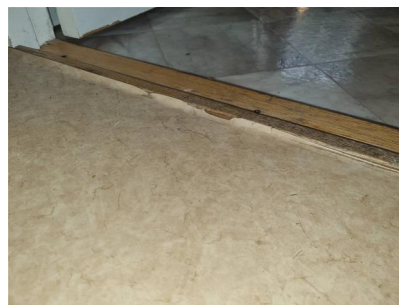
Våtutrymmet har äldre yt-/tätskikt.
- Skador på matta vid tröskel.

Eftersom funktionen, som innebär att ytskiktet/tätskiktet ska vara vattentätt, kan vara nedsatt finns en ökad risk att vatten tränger igenom ytskiktet/tätskiktet med vattenskador i omkringliggande konstruktioner som följd.

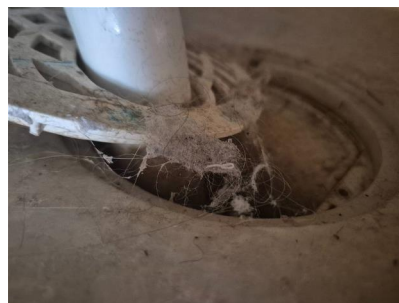
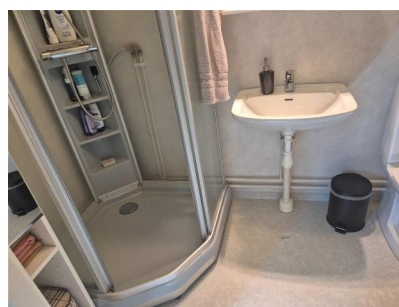
Golvbrunnen är inte utbytt i samband med renovering.

Risk finns att det nya tätskiktet inte har kunnat anslutas till golvbrunnen på ett riktigt sätt, vilket kan leda till fuktskador i omkringliggande konstruktioner.

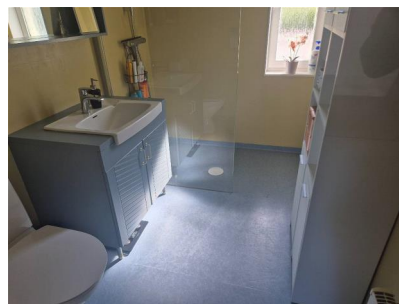
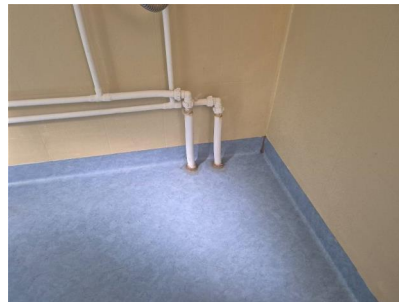
Våtutrymmet har äldre yt-/tätskikt.
-Rör genomföring finns i duschzon.

Eftersom funktionen, som innebär att ytskiktet/tätskiktet ska vara vattentätt, kan vara nedsatt finns en ökad risk att vatten tränger igenom ytskiktet/tätskiktet med vattenskador i omkringliggande konstruktioner som följd.
