# Besiktningsprotokoll

Anticimex Försäkringsbesiktning i samarbete med Fastighetsbyrån

| Fastighetsadress:<br>Eskilstorp 7 | |

| Besiktningsdatum:<br>2026-06-12 | Protokollnummer:<br>69754487 |

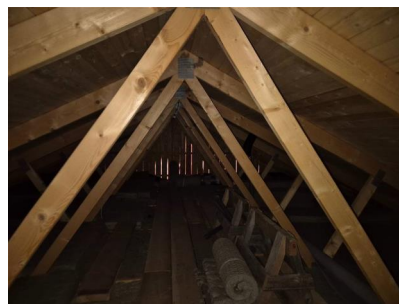
Musspill finns på vinden.

Vid kontroll av vinden uppmättes fuktvärden under kritisk fuktnivå för mikrobiell tillväxt och en normal lukt upplevdes.

Det finns risk för mikrobiell tillväxt om den relativa fuktigheten (RF) i den omgivande luften är över 75 %. I furuvirke motsvarar det en fuktkvot (FK) på 17 %.

Fuktkvoten i underlagstak/takbjälkar uppmättes till 8 %.

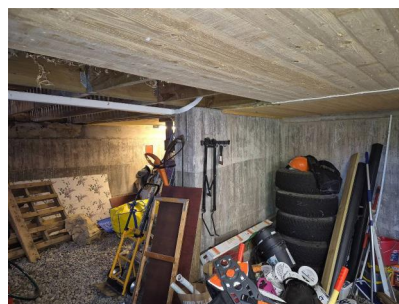
Vid fuktkontroll av konstruktionen mot träkonstruktioner mot taket i krypgrund/källare uppmättes fuktvärden under kritisk fuktnivå för mikrobiell tillväxt och normal lukt upplevdes.

Golvbjälklaget ovan den uteluftsventilerade krypgrunden/källaren riskerar att drabbas av fuktskador på grund av naturlig fuktpåverkan. Detta kan i sin tur leda till mikrobiella skador (angrepp av mikroorganismer) som kan leda till att mikrobiell lukt sprids till boendemiljön.

Det finns risk för mikrobiell tillväxt om den relativa fuktigheten (RF) i den omgivande luften är över 75 %. I furuvirke motsvarar det en fuktkvot (FK) på 17 %.

Fuktkvoten uppmättes till 11 %.
