# Besiktningsprotokoll

Anticimex Försäkringsbesiktning i samarbete med Fastighetsbyrån

| Fastighetsadress:<br>Högås Kärr 120 | |

| Besiktningsdatum:<br>2026-06-10 | Protokollnummer:<br>69730406 |

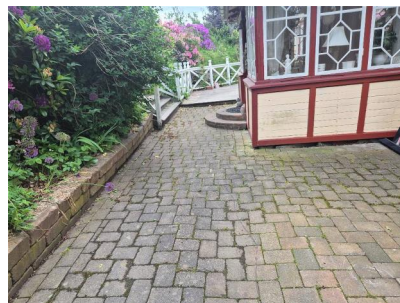
- Marken lutar mot huset.

Detta innebär en ökad fuktbelastning mot grunden vilket i sin tur kan orsaka fuktskador i huset.

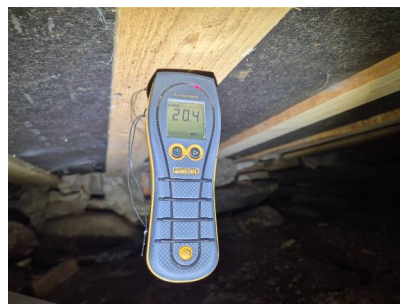
- Vid kontroll av krypgrunden uppmättes fuktvärden över kritisk nivå för mikrobiell tillväxt och mikrobiell lukt upplevdes.

Fuktkvoten uppmättes till 20 %.

Gränsvärdet för mikrobiell tillväxt är 17 %.

Uteluftsventilerade krypgrunder med bjälklag av organiskt material har ofta fuktskador på grund av naturlig fuktpåverkan. Lukten som känns i krypgrunden kan också spridas till boendemiljön.

Vi rekommenderar en fördjupad undersökning för att bedöma orsak och omfattning.

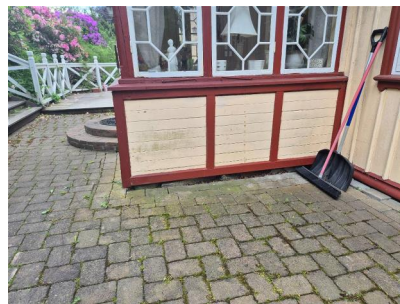
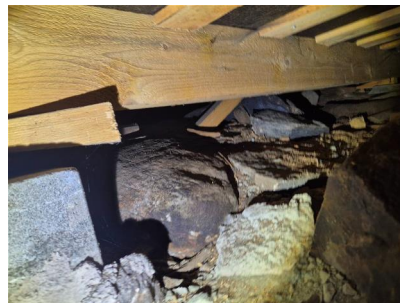
- Grundsättning under entréhall är inte besiktigad då det inte finns tillträde till grunden samt den inre delen av den större grunden då utrymmet inte är krypbart.

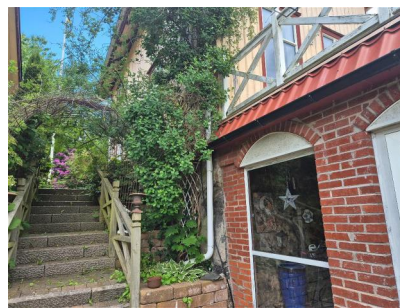
- Växter finns i anslutning till byggnaden.

När det finns rabatter och växter nära byggnaden finns risk att fukt stannar kvar i väggarna. Detta kan i sin tur orsaka invändiga fuktskador.

Området närmast huset rekommenderas att vara fritt från växtlighet.

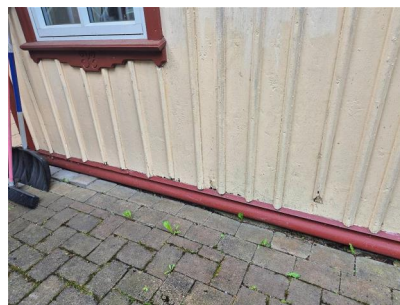
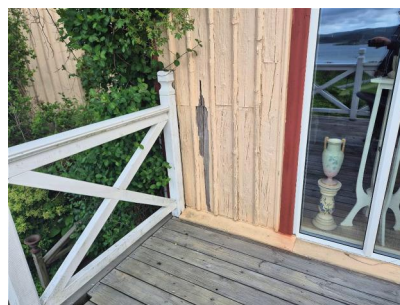
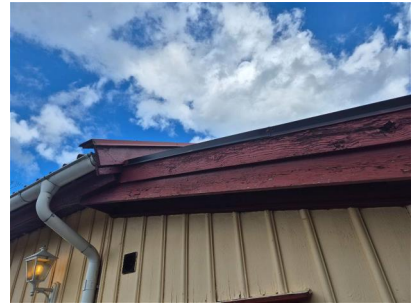
- Rötskador och underhållsbehov finns på fasadpanel och vindskivor.

Rötskador på träkonstruktioner är ett tecken på bristande fuktskydd/hög fuktpåverkan, som även kan leda till fuktrelaterade skador i bakomliggande konstruktioner.

Vi rekommenderar en fördjupad undersökning för att bedöma orsak och omfattning.

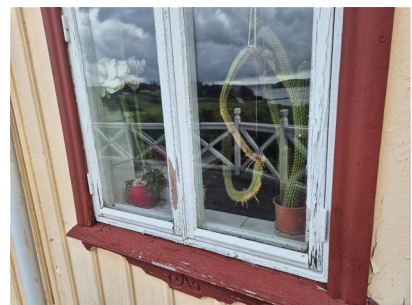
- Rötskador och underhållsbehov finns på äldre fönster.

Detta kan bero på olika saker, exempelvis bristfälligt underhåll, bakfall på fönsterbleck, målning, skruvar och beslag etc.

Vi rekommenderar att en fackman kontaktas för kontroll och lämpliga åtgärder.

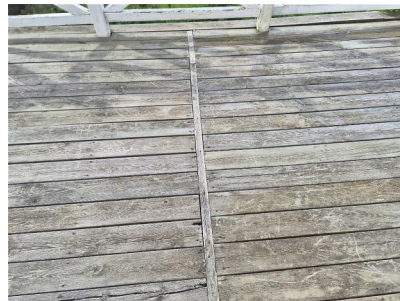
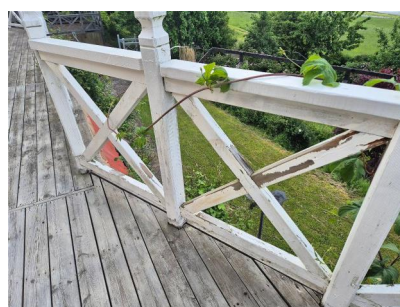
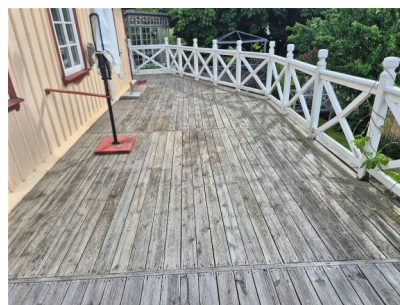
- Rötskador finns i trallen och staketet är i behov av målning.
- Tätskiktet på balkongen/altanen som utgör tak till underliggande utrymme är inte besiktigt då det täcks av en trätrall.

Kontakta fackman för kontroll och lämpliga åtgärder.

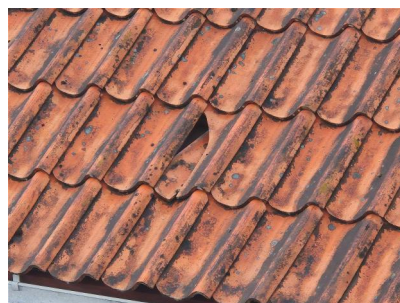
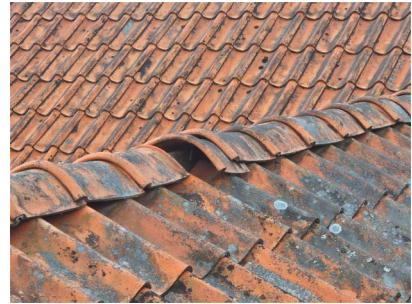
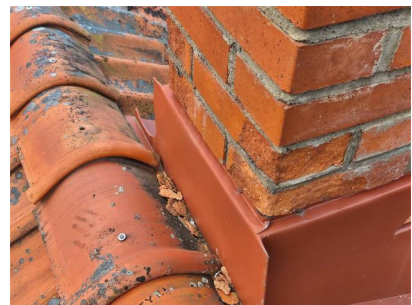
- Några spruckna takpannor och takpannor som har flyttat på sig noterades.
- Frostsprängning finns på murstock.
- Låglutande tak ovan pannrum/tvättstuga och entréhall har fel täckning, taket lutar för lite för täckning av taktegel.

Brister på utvärdig taktäckning medför risk för fuktskador på underliggande konstruktioner.

Det rekommenderas att en fackman kontaktas för kontroll och lämpliga åtgärder.

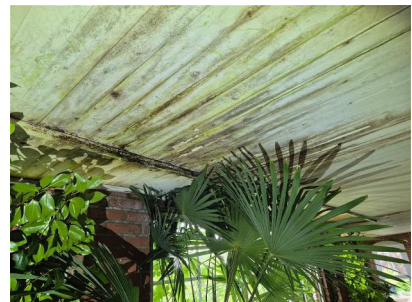
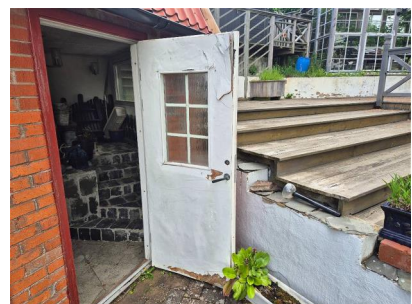
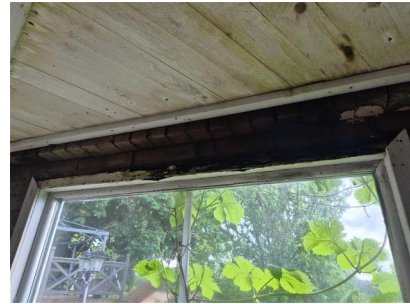
- Läckage och fukt/rötskador finns i taket.
- Fukt/rötskador finns på dörr och fönster samt karmar.

För att bedöma orsak och omfattning av detta rekommenderas att en fördjupad undersökning utförs.

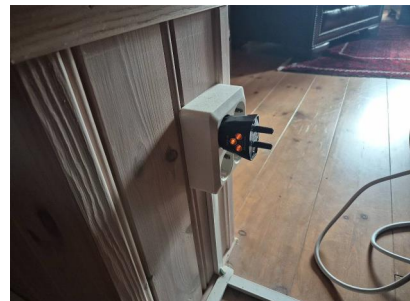
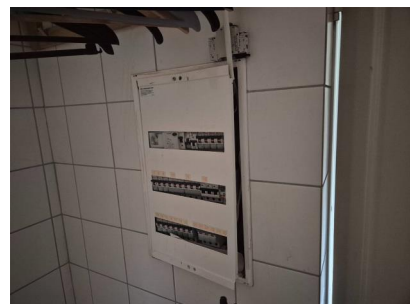
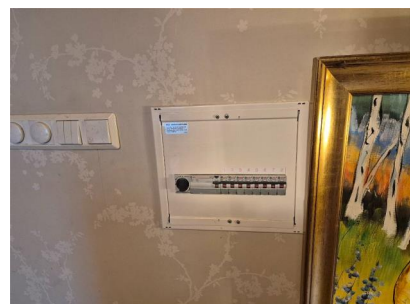
- Jordade eluttag i Allrum på övervåning saknar jord.
- Några lösa elkablar och eluttag noterades.
- Skyddsramen på el-central i pannrum sitter löst. (Gruppförteckning ligger innanför kåpan)
- El-centralen på övre plan saknar gruppförteckning.

Kontakta en elektriker för kontroll och åtgärd.

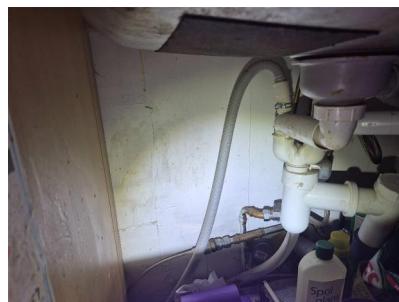
- Fuktskydd saknas i diskbänksskåp, under diskmaskin och under kyl och frys.
- Avloppslang från diskmaskinen är inte fastsatt i bakkant av diskbänken.

Utan fuktskydd är det svårt att upptäcka läckage från rörledningar. Vatten kan då tränga in i omkringliggande konstruktioner och orsaka fuktskador.

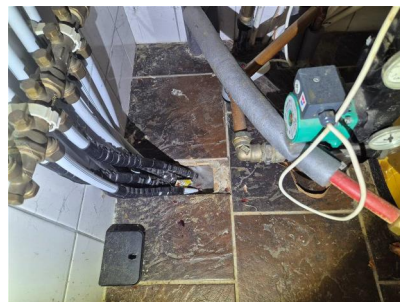
- Otätheter finns vid rör genomföringar i golvet.

Eftersom funktionen, som innebär att utrymmet ska vara vattentätt, kan vara nedsatt finns en ökad risk att vatten tränger igenom ytskiktet/tätskiktet med vattenskador i omkringliggande konstruktioner som följd.

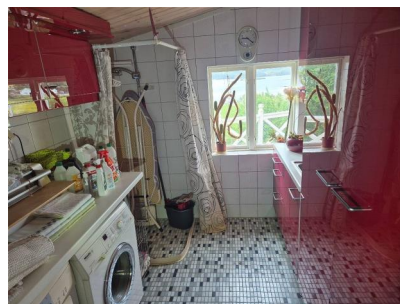
- Golvlutning mot golvbrunn är bristfälligt och några skadade klinkers noterades.

Brister i golvet och/eller tätskiktets lutning medför risk för att vatten tränger in i omkringliggande konstruktioner/utrymmen vilket i sin tur orsakar fuktrelaterade skador. Det medför också ökad risk för att vatten blir stående i golvet lågpunkter, vilket kan orsaka missfärgningar på klinker/fogar samt att "unken" lukt uppstår.

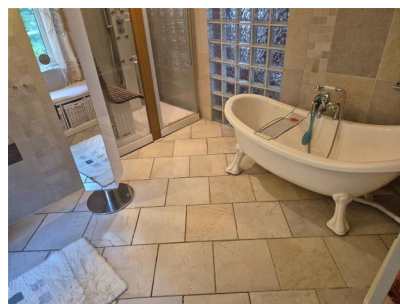
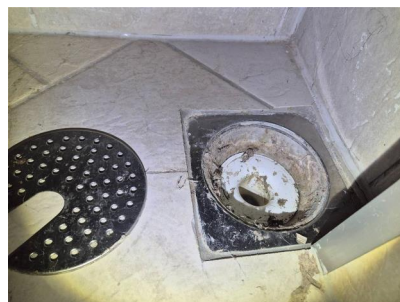
- Klinkers är skadade och sitter löst.
- Golvbrunnarna ligger för nära väggen.
- Tätskiktsanslutningar i golvbrunnar är inte besiktningsbara då brunnar inte är rengjorda och det ligger fix mot klämringen.
- Rör genomföringar finns i golvet vid badkar.

Renovering av utrymmet rekommenderas.

Kontakta en behörig våtrumsentreprenör för en renovering. I samband med renoveringen bör omkringliggande konstruktioner kontrolleras för att upptäcka eventuella följskador.

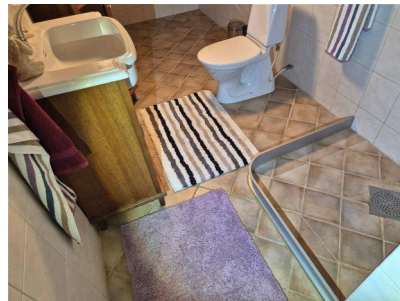
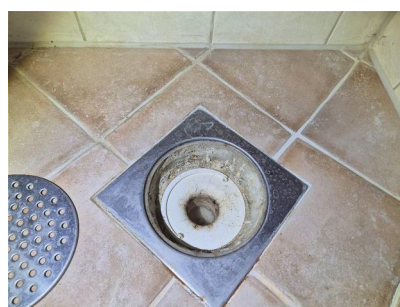
- Golvlutning är bristfälligt utförd då golvfall endast finns i duschzon. Utanför duschzon är det bakfall.
- Tätskiktets anlutning är inte besiktningssbar då det ligger fix ut på klämringen.

Brister i golvet och/eller tätskiktets lutning medför risk för att vatten tränger in i omkringliggande konstruktioner/utrymmen vilket i sin tur orsakar fuktrelaterade skador. Det medför också ökad risk för att vatten blir stående i golvet lågpunkter, vilket kan orsaka missfärgningar på klinker/fogar samt att "unken" lukt uppstår.
