Besiktningssprotokoll

Anticimex Försäkringsbesiktning i samarbete med Fastighetsbyrån

Fastighetsbeteckning: Ältebo 1:20	
Fastighetsadress: Hallarsäcksvägen 9	
Postnummer: 813 94	Ort: Torsåker

Försäkringsbesiktning

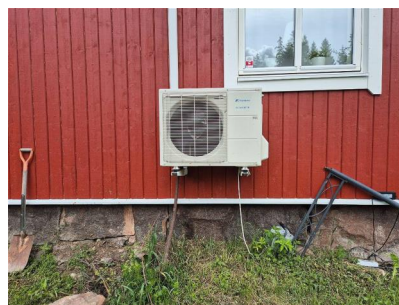
Kondensvatten från luftvärmepumpens utedel leds inte bort från husgrunden.

Detta medför ökad risk för att vatten tränger in i anslutande konstruktioner, vilket i sin tur kan leda till fuktrelaterade skador. Observera att besiktning av byggnadens värmesystem eller värmepumpen inte har ingått i uppdraget.

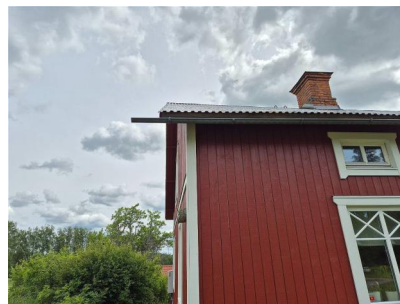
Stuprör saknas.

Eftersom stuprör saknas utsätts fasaden och grunden för ökad fuktbelastning, vilket i sin tur kan leda till fuktskador i bakomliggande konstruktioner.

Montera stuprör.

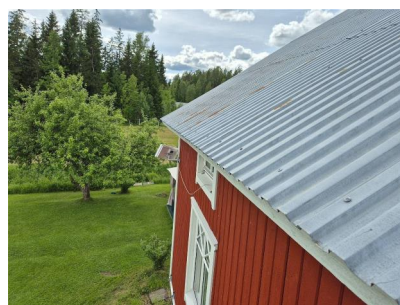
Hängränna och stuprör saknas på baksidan.

När hängrännor saknas utsätts fasad och grund för ökad fuktbelastning, vilket i sin tur kan leda till fuktskador i bakomliggande konstruktioner.

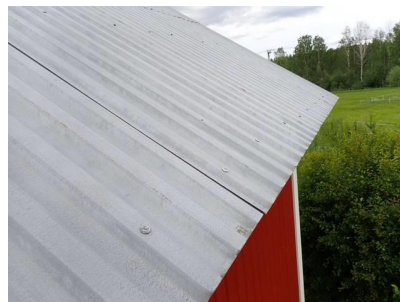
Taket fasttätt med klockspik.

Takplåten är fastsatt med klockspik som med tiden har förmåga av att släppa från underlaget med otätheter som följd. Risk att regn- eller smältvatten tränger ner i underliggande takkonstruktion och orsakar fuktrelaterade skador.

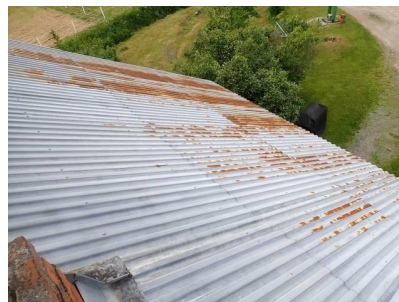
Rostangrepp finns på plåttaket.

När plåten blir äldre är det normalt att färgen bruka släppa och blekna samt att mindre rostangrepp uppstår. Av den anledningen rekommenderas att en årlig kontroll av taket utförs för att kunna upptäcka eventuella takläckage.

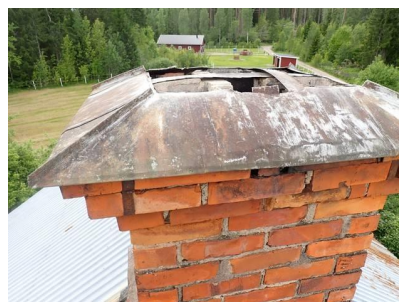
Skorstenen saknar väderskydd.

Väderskydd kan monteras för att skydda mot nederbörd som annars kan orsaka fuktskador och frostsprängning i skorstenen/ murstocken.

Vi rekommenderar att du kontaktar en fackman för att ta reda på hur och om ett väderskydd ska monteras.

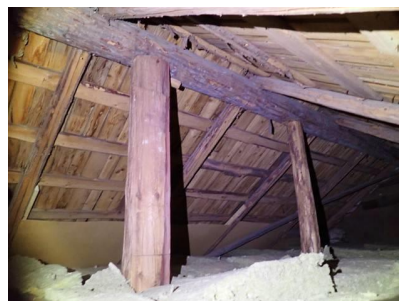
Underlagstaket består av vattbrädor.

Eftersom underlagstaket består av avrinnings brädor utan yttre täckning av papp under takbeklädnaden, finns risk vid ogynnsam väderlek att regnvatten/snö tränger in med läckage på vindsutrymmet som följd.

Med tiden kan även vattbrädorna drabbas av fuktskador.

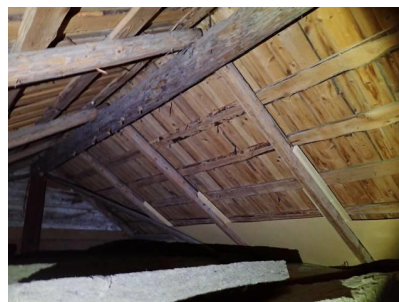
Vid kontroll av vinden uppmättes fuktvärden under kritisk fuktnivå för mikrobiell tillväxt och en normal lukt upplevdes.

Fuktkvoten i underlagstak/takbjälkar uppmättes vid besiktningstillfället till ca 9 %.

Detta värde varierar dock under året beroende på årstid och utomhusklimat.

Det finns risk för mikrobiell tillväxt om den relativa fuktigheten (RF) i den omgivande luften är över 75 %. I furuvirke motsvarar det en fuktkvot (FK) på 17 %.

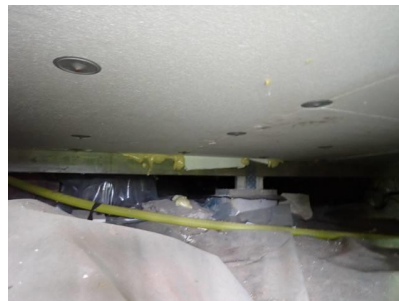
Krypgrund är en riskkonstruktion.

Vid kontroll av konstruktionen i krypgrund uppmättes fuktvärden under kritisk fuktnivå för mikrobiell tillväxt och normal lukt upplevdes.

Golvbjälklaget ovan den uteluftsventilerade krypgrunden riskerar att drabbas av fuktskador på grund av naturlig fuktpåverkan. Detta kan i sin tur leda till mikrobiella skador (angrepp av mikroorganismer) som kan leda till att mikrobiell lukt sprids till boendemiljön.

Fuktkvoten uppmättes till 13 %.

Det finns risk för mikrobiell tillväxt om den relativa fuktigheten (RF) i den omgivande luften är över 75 %. I furuvirke motsvarar det en fuktkvot (FK) på 17 %.

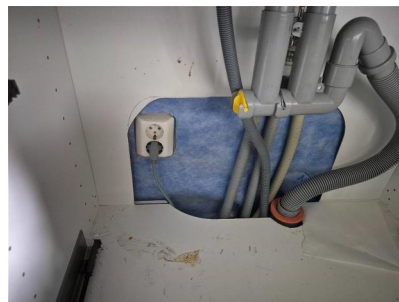
Fuktskydd saknas i diskbänksskåp samt att avloppsslangen från diskmaskin inte sitter förankrad.

Utan fuktskydd är det svårt att upptäcka läckage från rörledningar. Vatten kan då tränga in i omkringliggande konstruktioner och orsaka fuktskador.

För att upptäcka eventuella läckage, installera ett fuktskydd.

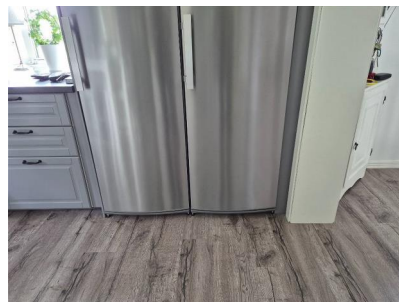
Fuktskydd saknas under vitvaror.

Utan fuktskydd är det svårt att upptäcka läckage. Vatten kan då tränga in i omkringliggande konstruktioner och orsaka fuktskador.

För att upptäcka eventuella läckage, installera ett fuktskydd.

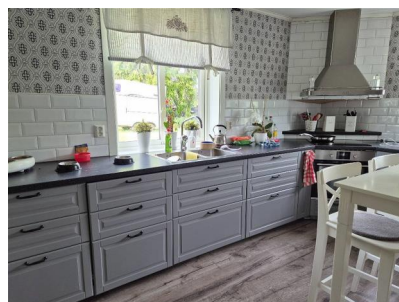
Fuktindikering i utrymmet gav inga förhöjda fuktindikationer.

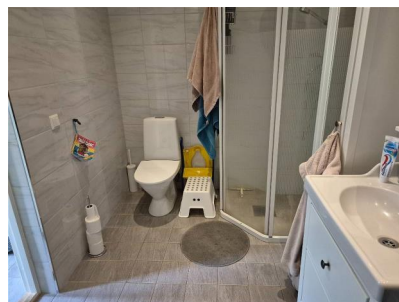
Normala fuktvärden indikerades mot klinker/kakel.

En viss fukt tränger alltid in bakom kakel/klinker via fogarna, detta är helt normalt och innebär inte att tätskiktet/ våtrumsisoleringen under kaklet/klinkern är bristfälligt eller ur funktion.

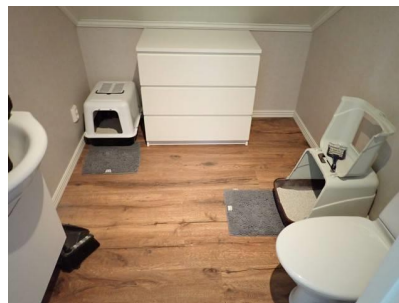
Fuktindikering i utrymmet gav inga förhöjda fuktindikationer.

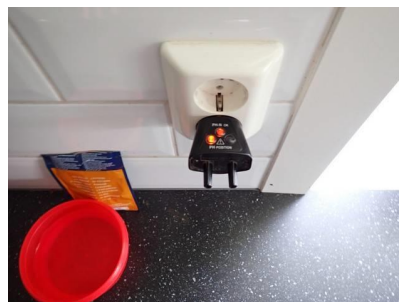
Funktionskontroll av jordade eluttag kök/våtrum.

Vid stickprovskontroll av jordade eluttag noterades inga avvikelser.
