Besiktningssprotokoll

Anticimex Försäkringsbesiktning i samarbete med Fastighetsbyrån

Fastighetsbeteckning: Kalleberga 6:252	
Fastighetsadress: Bävervägen 3	
Postnummer: 372 50	Ort: Kallinge

Försäkringsbesiktning

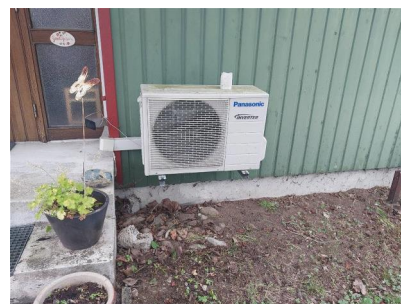
Utvändigt / Markförhållanden

Kondensvatten från luftvärmepumpens utedel leds inte bort från husgrunden.

Detta medför ökad risk för att vatten tränger in i anslutande konstruktioner, vilket i sin tur kan leda till fuktrelaterade skador. Observera att besiktning av byggnadens värmesystem eller värmepumpen inte har ingått i uppdraget.

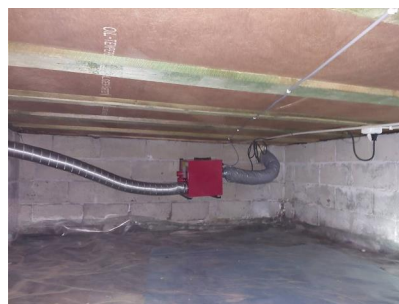
Krypgrund med installerad avfuktare.

I husets krypgrund finns en krypgrundsavfuktare installerad. Syftet med denna installation är att genom avfuktning hålla fuktigheten i krypgrunden på en så låg nivå att ingen tillväxt av mikroorganismer är möjlig. För att detta ska fungera är det viktigt att installationen servas årligen med bland annat filterbyte och kontroll av inställningar så att fuktigheten inte stiger.

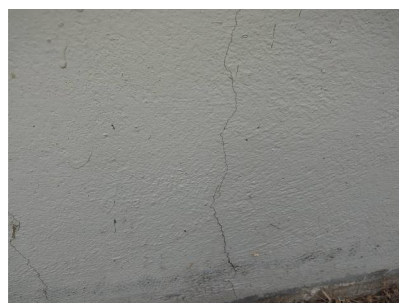
Utvändigt / Sockel

Sprickor finns i sockel.

Dessa bedöms inte ha lett till bakomliggande skador.

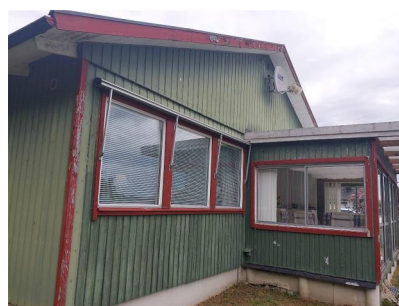
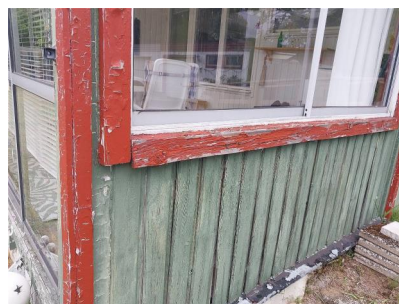
Utvändigt / Fasad

Enstaka panelbrädor har mindre rötskador. Fasadpanelen och vindskivor är i behov av målning/underhåll på huset och uterummet.

Fasadbeklädnad och träkonstruktioner där målningsbehov finns riskerar att få fukt- och rötskador på grund av sämre vattenavvisande förmåga. För att öka livslängden på fasadbeklädnaden rekommenderas målning och underhåll. I samband med ommålning rekommenderas att de rötskadade panelbrädorna byts ut.

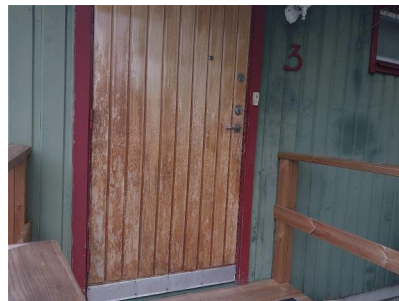
Utvändigt / Dörrar

Dörr är i behov av målning

För att öka livslängden på dörr rekommenderas målning och underhåll.

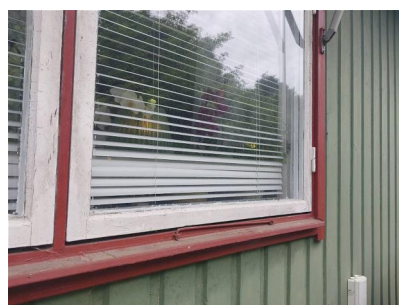
Utvändigt / Fönster

Isolerglas är äldre.

Befintliga fönster är äldre vilket betyder att tätningen mellan fönsterrutorna kan vara sämre. Detta kan leda till att missfärgning/imma kan uppstå mellan glasrutorna.

Fönster är i behov av målning/underhåll.

Fönsterbågar och fönsterkarmar där målningsbehov finns riskerar att få fukt- och rötskador på grund av sämre vattenavvisande förmåga.

För att öka livslängden på fönster rekommenderas målning och underhåll.

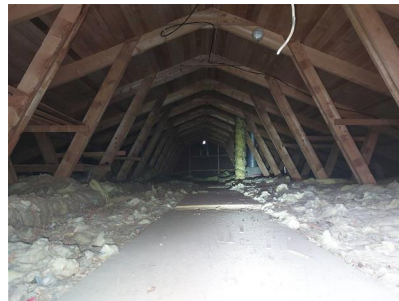
Utvändigt / Vind

Vinden är tilläggsisolerad.

Eftersom vindsbjälklaget tilläggsisolerats så kommer klimatet på vindsutrymmet att ändras, främst vintertid. Detta i sin tur kan leda till uppfuktning av underlagstaketets insida vilket kan resultera i mikrobiella skador (angrepp av mikroorganismer).

Mindre mikrobiell påväxt finns på underlagstaket.

Fuktkvoten uppmättes till 11,2%

Risk för mikrobiell tillväxt föreligger om den relativa fuktigheten i den omgivande luften är över 75%, vilket i furuvirke motsvarar en fuktkvot (FK) på 17%.

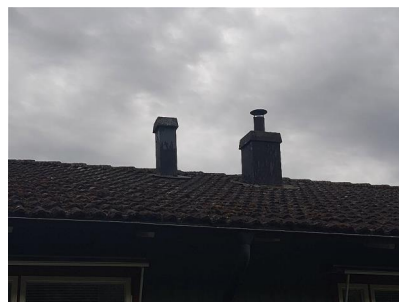
Utvändigt / Tak

Yttertaket är äldre.

Takpannor, plåtdetaljer och underlagspapp har enligt vår bedömning en begränsad livslängd. Eftersom husets taktäckning är äldre har det ett minskat motstånd mot vatteninträngning. Detta i sin tur kan leda till fuktskador på träläkt och vidare ner i underliggande konstruktioner.

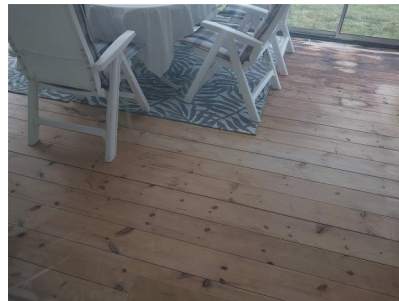
Utvändigt / Uterum

Uterummet står för övrigt på plintar och är uppvärmt.

Det noterades lokala fuktfläckar på golvet. Vilket tyder på att det kommit in dagvatten genom taket eller glaspartier någon gång.

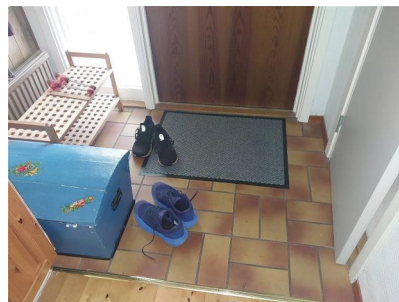
Entréplan / Entréhall

Klinker har släppt från underlaget ("Bom").

Felet som uppstått är att vidhäftningen mellan klinker och underlag har upphört. Sk "bom/ bomljud".

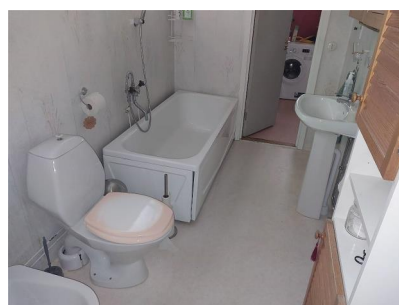
Entréplan / Badrum/Wc

Våtutrymmet har äldre yt-/tätskikt.

Eftersom funktionen, som innebär att ytskiktet/tätskiktet ska vara vattentätt, kan vara nedsatt finns en ökad risk att vatten tränger igenom ytskiktet/tätskiktet med vattenskador i omkringliggande konstruktioner som följd.

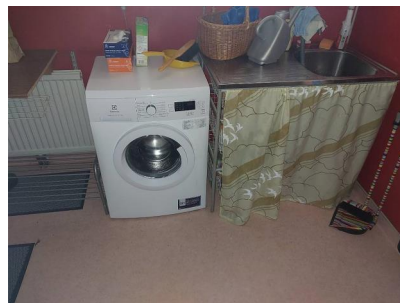
Entréplan / Tvättstuga

Våtutrymmet har äldre yt-/tätskikt.

Eftersom funktionen, som innebär att ytskiktet/tätskiktet ska vara vattentätt, kan vara nedsatt finns en ökad risk att vatten tränger igenom ytskiktet/tätskiktet med vattenskador i omkringliggande konstruktioner som följd.

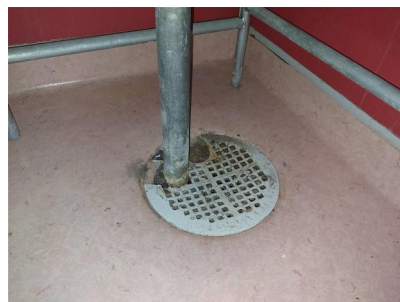
Gjutjärnsbrunnen är rostangripen.

Det finns risk att golvbrunnen rostar sönder med fuktskador som följd.

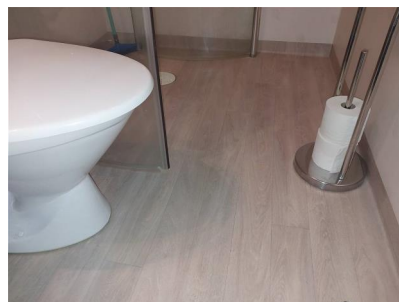
Entréplan / Dusch/Toalett

Golvlutning.

Golvfall mot golvbrunnen är bristfälligt utanför duschen.
