# Besiktningssprotokoll

Anticimex Försäkringsbesiktning i samarbete med Fastighetsbyrån

Fastighetsbeteckning: Gatan 1:122	
Fastighetsadress: Kuttervägen 51	
Postnummer: 43935	Ort: Onsala

Besiktningdatum: 2026-06-04	Protokollnummer: 69738346
Temperatur: 19 °C	Väderlek: Mulet
Tekniker: Tobias Larsson	
E-post: tobias.larsson@anticimex.se	
Kontor: Göteborg	
Närvarande: Fastighetsägare

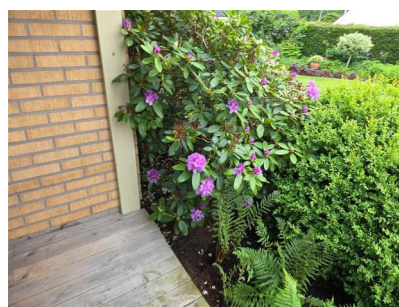
Växter finns i anslutning till byggnaden.

När det finns rabatter och växter nära byggnaden finns risk att fukt stannar kvar i väggarna. Detta kan i sin tur orsaka invändiga fuktskador. Växternas rötter kan också skada grundmuren och sätta dräneringsledningen ur funktion.

Området närmast huset rekommenderas att vara fritt från växtlighet.

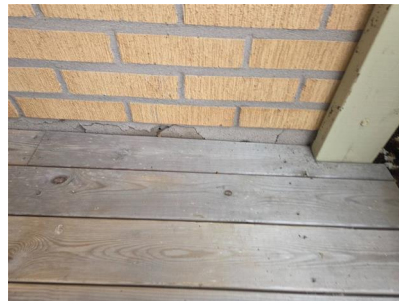
Enstaka sprickor finns i sockel.

Detta kan leda till fukt- och frysskador i konstruktionen.

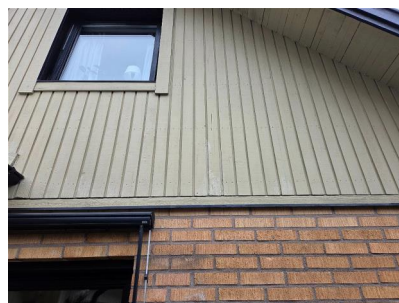
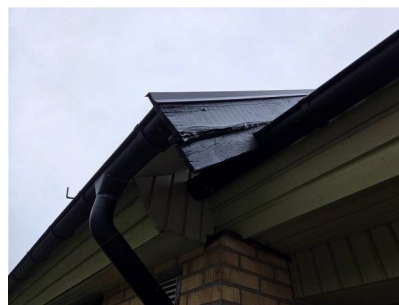
Fasadbeklädnad/vindskivor påvisar enstaka mindre rötskador.

Dessa bedöms dock inte ha lett till bakomliggande skador.

För att undvika följdskador kan rötskadade delar bytas ut.

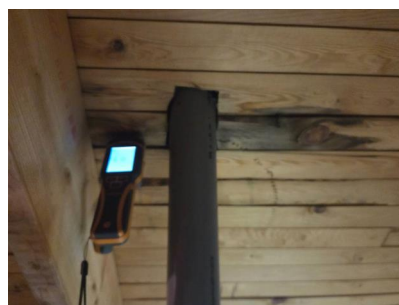
Enstaka mindre fuktfläck noteras på underlagstaket kring avloppsluftaren.

Enligt fastighetsägare uppkom detta vid tvätt av tak och har därefter tätats.

Fuktkvotsmätning är utförd utan avvikande värden. Håll berörd yta under uppsikt för att upptäcka eventuella förändringar.

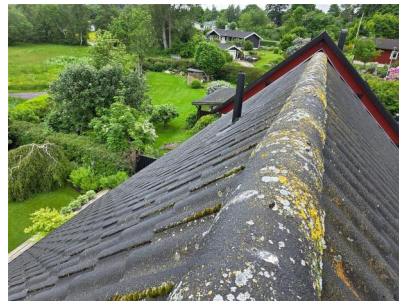
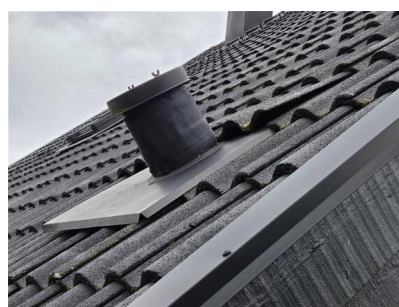
Yttertaket är äldre där nedersta pannraden ligger dikt an underlagspappen som överlag är torr/spröd. Vidare noteras viss mosspåväxt samt mindre otäthet kring genomföring.

Takpannor, plåtdetaljer och underlagspapp har enligt vår bedömning en begränsad livslängd. Eftersom husets taktäckning är äldre har det ett minskat motstånd mot vatteninträning. Detta i sin tur kan leda till fuktskador på träläkt och vidare ner i underliggande konstruktioner.

Man kan dock förvänta sig att inom en rimlig framtid behöva utföra en takrenovering. Fram tills dess är regelbundna utvändiga samt invändiga (vindsutrymmen) kontroller viktigt att utföra.

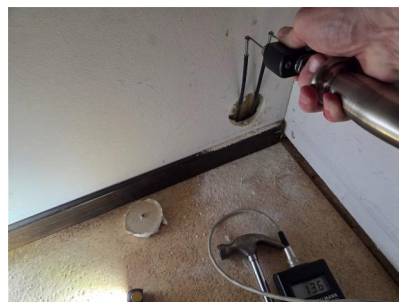
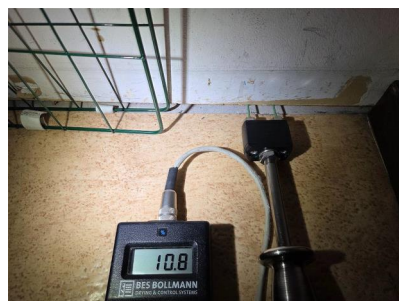
Vid kontroll av konstruktion uppmättes fuktvärden under kritisk nivå för mikrobiell tillväxt och normal lukt upplevdes.

Befintliga konstruktioner riskerar att drabbas av fuktskador på grund av naturlig fuktpåverkan. Det i sin tur kan leda till mikrobiella skador som kan resultera i att mikrobiell lukt sprids till boendemiljön.

Risk för mikrobiell tillväxt finns om relativa fuktigheten i den omgivande luften är över 75 %. I furuvirke motsvarar det en fuktkvot på 17 %.

- Kontroll 1 utfördes via provhål i trappförrådets yttervägg. Fuktkvoten uppmättes till 13,6 % i ytterväggssyll.
- Kontroll 2 utfördes via provhål i trappförrådets innervägg. Fuktkvoten uppmättes till 10,8 % i innerväggssyll.
- Kontroll av golvkonstruktion utfördes kring trappa/trappförråd. Där konstateras att ytskikt ligger dikt an betongplatta, varpå fuktkvotmätning inte kunde utföras.

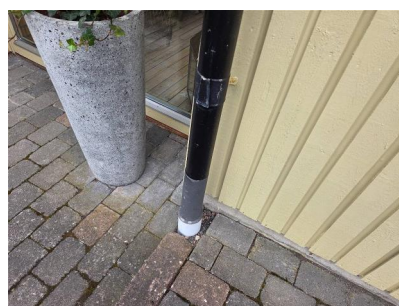
Fals på stuprör är vänd in mot fasad och bör med fördel vändas utåt samt att lövsil saknas.

För att hindra stopp i dagvattenledning rekommenderas komplettering av lövsilar.

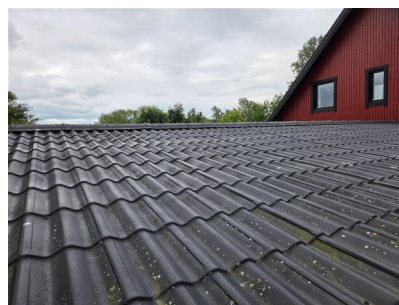
Nocktätning finns inte.

Då nocktätning saknas, kan det vid ogynnsam väderlek tränga in vatten under nockplåt med fuktrelaterade skador på underliggande konstruktion som möjlig följd.

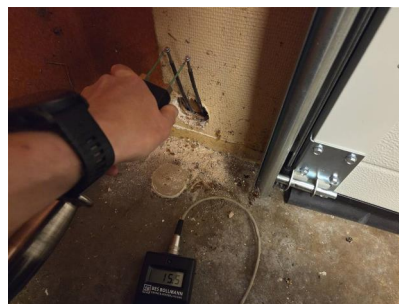
Vid kontroll av konstruktion uppmättes fuktvärden under kritisk nivå för mikrobiell tillväxt och normal lukt upplevdes.

Befintliga konstruktioner riskerar att drabbas av fuktskador på grund av naturlig fuktpåverkan. Det i sin tur kan leda till mikrobiella skador som kan resultera i att mikrobiell lukt sprids.

Risk för mikrobiell tillväxt finns om relativa fuktigheten i den omgivande luften är över 75 %. I furuvirke motsvarar det en fuktkvot på 17 %.  
- Kontroll utfördes via provhål i garagets yttervägg vid garageport.  
Fuktkvoten uppmättes till 15,5 %.
