**Fastighetsuppgifter**

Brunnsta 5:31

Målarvägen 8A

## Bilaga 1 för kontroll av valda konstruktioner

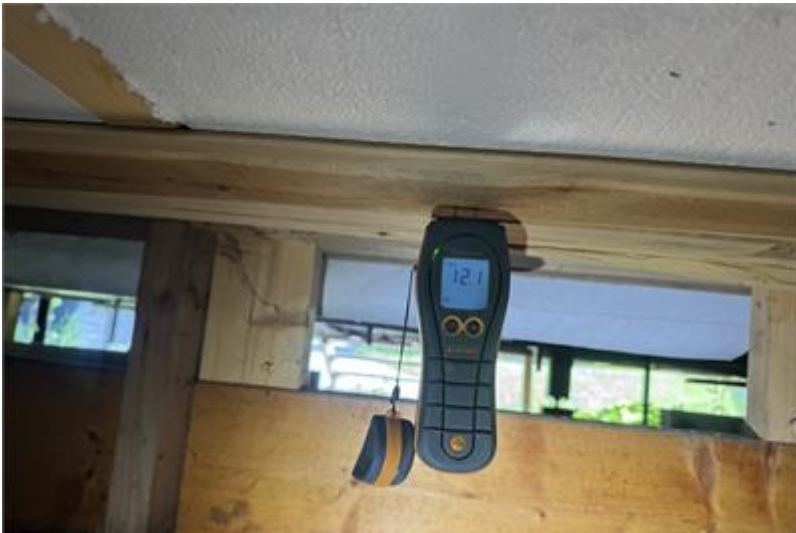
- Vid besiktning av krypgrunden noterades lösöre i form av virke/byggspill i utrymmet.
- Noterades träkonstruktioner som avslutas mot mark.
- Trästöttor av enklare utförande mot markplattor i krypgrunden noterades.
- Isolering under klädkamare är demonterad pga titigare läckageskada från vvs installationer i klädkammaren innervägg.
- Delar av bjälklaget är isolerat med cellplast utan traditionell blindbotten, vilket innebär att isoleringen är exponerad mot uteluft och kan vara utsatt för mekanisk påverkan samt skador från ev gnagare.
- Inga förhöjda mätvärden noterades vid stickprovsmässig fuktkvotsmätning, se vidare bilaga 1.

| Byggnadsdel | Krypgrund |
| Konstruktionsdel | Upplagsbrädor och bärlinor |

Stickprovsmässig fuktkvotsmätning utfördes i krypgrunden. Uppmätt fuktkvot uppgick till 12–13 % FK. Det kritiska gränsvärdet för mikrobiell tillväxt brukar anges till ca 15-17% fuktkvot (FK).

Notera att stickprovsmässig undersökning är utförd samt att mätvärden normalt sett kan variera över årstiderna. För att säkert fastställa konstruktionens kondition och fuktstatus måste en mer omfattande undersökning utföras.

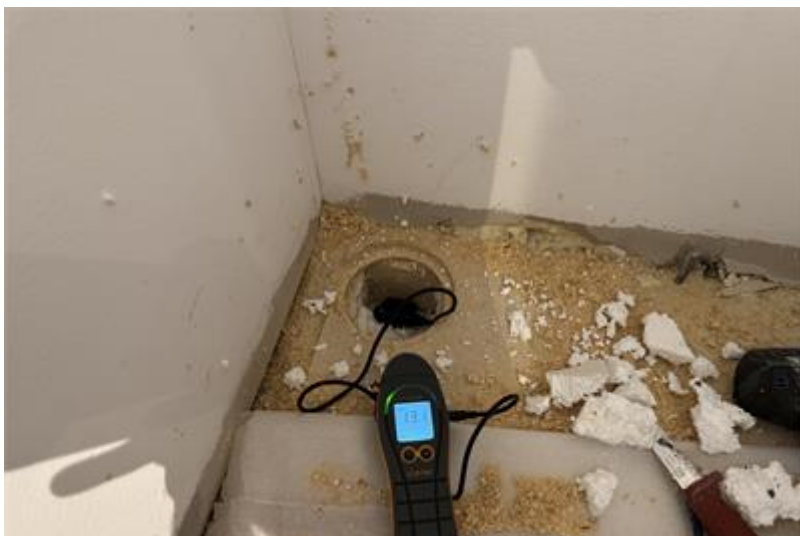
## Bilaga 2 för kontroll av valda konstruktioner

| Byggnadsdel | Källare |
| Konstruktionsdel | Flytande golv |
| Konstruktionsuppbyggnad | Ytskikt, golvspån, cellplast träreglar och betong |

Via borrarat provhål i golv i sovrum 2 uppmättes fuktkvoten till ca 13 % FK i nederkant golvregel. Stickprovsmässig fuktkvotsmätning utfördes i golv/väggvinklar i syllkonstruktion, där fuktkvoten uppmättes till 15–17 % FK. Något högre värden noterades i syllkonstruktion i passage vid inkommande vatten. Det kritiska gränsvärdet för mikrobiell tillväxt brukar anges till ca 15-17% fuktkvot (FK).

Notera att stickprovsmässig undersökning är utförd samt att mätvärden normalt sett kan variera över årstiderna. För att säkert fastställa konstruktionens kondition och fuktstatus måste en mer omfattande undersökning utföras.

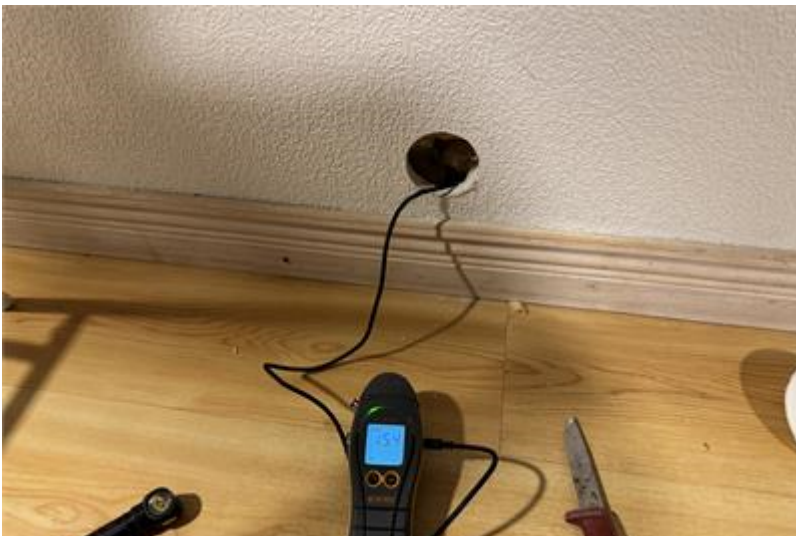
## Bilaga 3 för kontroll av valda konstruktioner

| Byggnadsdel | Källare |
| Konstruktionsdel | Utreglade väggar |
| Konstruktionsuppbyggnad | Gips, isolering och träreglar. |

Vid kontroll av utreglad källarvägg i sovrum 3 uppmättes relativ fuktighet till 66–67 % RF och fuktkvot till 15–16 % FK.

Det kritiska gränsvärdet för mikrobiell tillväxt brukar anges till ca 15-17% fuktkvot (FK) eller ca 70-75% i relativ luftfuktighet (RF).

Notera att stickprovsmässig undersökning är utförd samt att mätvärden normalt sett kan variera över årstiderna. För att säkert fastställa konstruktionens kondition och fuktstatus måste en mer omfattande undersökning utföras.
