# Besiktningsprotokoll

Anticimex Försäkringsbesiktning i samarbete med Fastighetsbyrån

| Fastighetsadress:<br>Backsjöbotten Rönninga 1 | |

| Besiktningsdatum:<br>2026-06-02 | Protokollnummer:<br>69723664 |

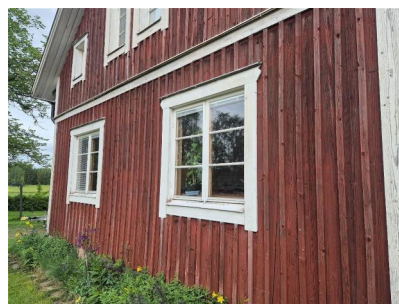
Enstaka panelbrädor har mindre rötskador, skarvar finns, viss uttorkning förekommer.

Fasadpanelen är i behov av målning/underhåll.

Fasadbeklädnad och träkonstruktioner där målningsbehov finns riskerar att få fukt- och rötskador på grund av sämre vattenavvisande förmåga. För att öka livslängden på fasadbeklädnaden rekommenderas målning och underhåll. I samband med ommålning rekommenderas att de rötskadade panelbrädorna byts ut.

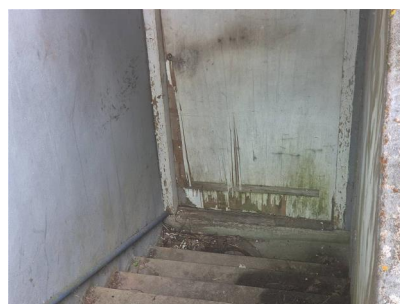
Äldre dörrar, källardörrens fanér är skadad.

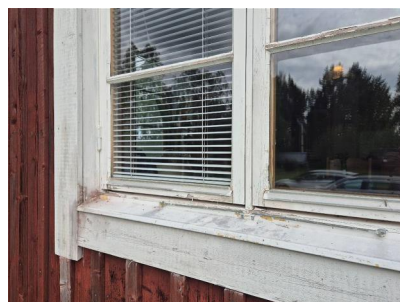
Kitt/-färgsläpp finns från fönster och fönsterbleckens uppvik är bristfälliga - se bild.

Detta medför ökad risk för fuktskador.

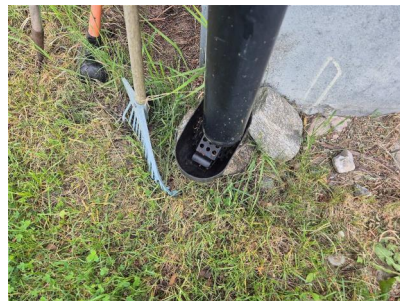
Samtliga stuprör är inte anslutna till markledning (leds bort från huset via markbundna rännor), anslutna stuprör har ej självrensande lövsilar.

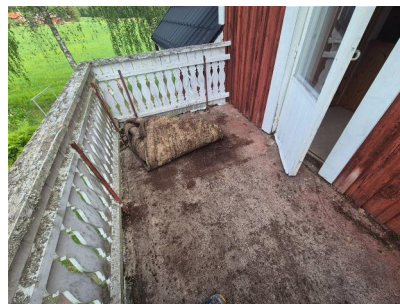
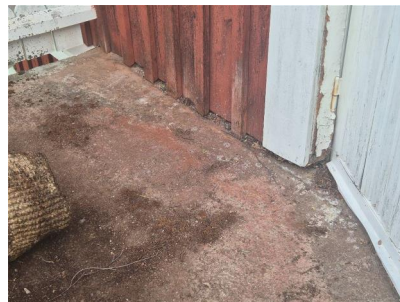
Balkongräcke är rötskadat och bör bytas ut.

Fasadpanelen står mot balkonggolvet av obehandlad betong.

Risk för både person-och rötskada i fasad.

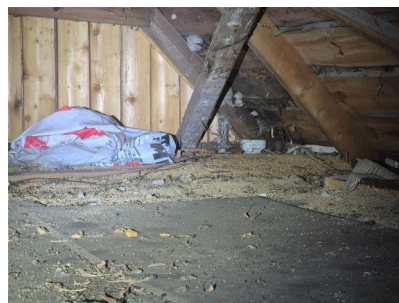
Fläckar och mörkare områden finns på underlagstakets insida. Ränndalar är blottade via avsaknad av sticketak.

Avloppasavluftning avslutas på vind.

När avluftningen avslutas på vinden så finns det en risk att vid ett eventuellt läckage från vakuumventilen kan varm och fuktig luft strömma in i vindsutrymmet med fukt- och lukterrelaterade skador som möjlig följd.

Notera att underlagstaket är missfärgat ovan avluftningen.

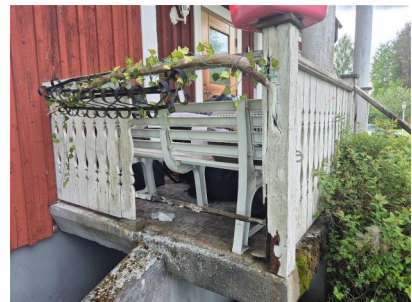
Räcke samt stolpar är rötskadade och bör bytas ut.

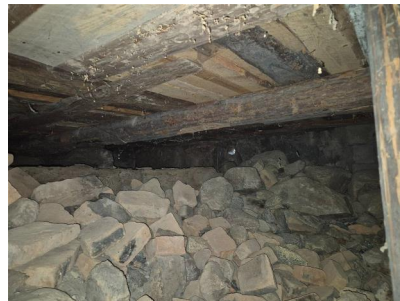
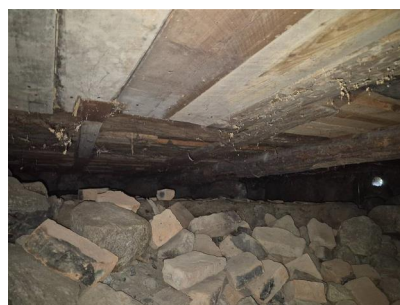
Hela grunden är svårbesiktad på grund av utrymmesbrist.  
 Naturstensgrundmur.  
 Bärlinor av trästockar som vilar på natursten.  
 Mellan grundmur/sten och bjälklag finns äldre fuktskydd.  
 Bjälklag består av: trossbottenbrädor-blindbottenbrädor-blandat isoleringsmaterial-golvreglar.  
 Fuktkvoter uppmättes i bjälklag till mellan 13-17%  
 Risk för mikrobiell tillväxt sker vid en relativ fuktighet vid 75% vilket motsvarar 17% fuktkvot i furuvirke.  
 På marken finns ej ångspärr, viss mängd organiskt material finns. Lokalt finns spår av traskadeinsekter samt äldre rötskador.  
 Mikrobiell påväxt kan noteras på bjälklagets undersida.

Jag rekommenderar en fördjupad undersökning för en vidare bedömning av orsak till och omfattning av ovanstående noteringar samt lämpliga åtgärder.  
 Oavsett vad undersökningen påvisar bör man överväga att installera kryppgrundsavfuktare. Särskilt om man avser byta värmekälla.

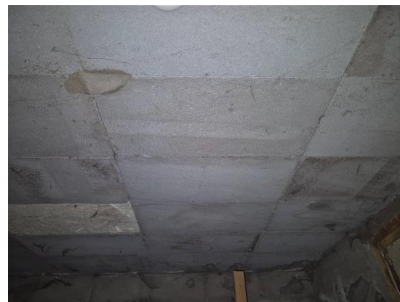
Blå lättbetong finns i byggnaden (synligt i innetak i matkällare)

Denna typ av lättbetong är i vissa fall radonhaltig.

Vi rekommenderar en radonmätning eller att du kontrollerar om radonmätning har genomförts tidigare.

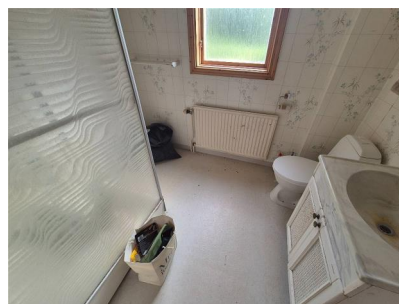
Utrymmet är äldre och har passerat tiden för sin tekniska livslängd. Tätskikt samt golvbrunn är äldre och rörgenomföringar finns i golv.

Kontakta en behörig våtrumsentreprenör för en renovering. I samband med renoveringen bör omkringliggande konstruktioner kontrolleras för att upptäcka eventuella följdskador.

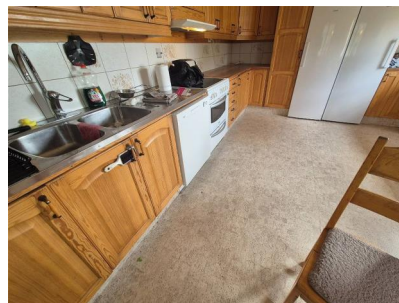
Separata droppskydd finns ej under kyl/frys eller i diskbänksskåp (plastmatta på golv) Avloppsslangen är ej förankrad med upphängningsbygel.

Montera droppskydd samt upphängningsbygel alternativt läckagelarm.

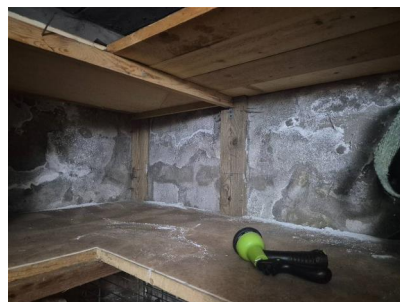
Klinkergolv finns i flera utrymmen, lokalt finns bomljud.

Gjutjärnsbrunnar förekommer allmänt och bör bytas vid framtida renovering.

Äldre avlopp i gjutjärn finns ingjutna i källarens betonggolv.

Viss mängd mineralutfällning finns på källarytternäggarna, synligt på del av källare som ej dränerats om.

Viss mängd sot finns på väggar och golv.

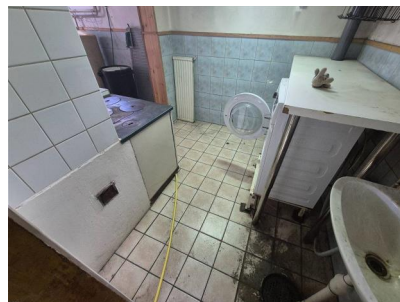
Lokalt bomljud och äldre gjutjärnsbrunn & avlopp.
