# Besiktningsprotokoll

Anticimex Försäkringsbesiktning i samarbete med Fastighetsbyrån

| Fastighetsadress:<br>Brånsta 335 | |

| Besiktningsdatum:<br>2026-06-10 | Protokollnummer:<br>69748318 |

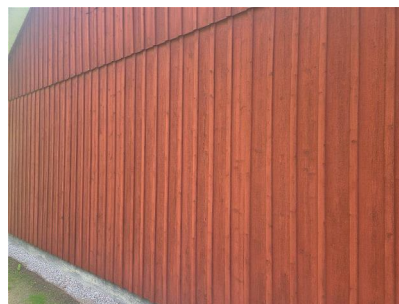
Fasadpanelen har ett mindre underhållsbehov.

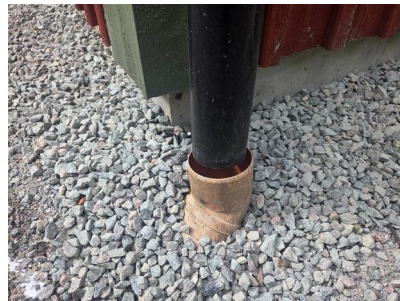
Lövsilar finns inte.

När det saknas lövsilar så finns det risk att det kan bli stopp i dagvattenledningen.

För att hindra stopp i dagvattenledningar rekommenderas komplettering av lövsilar.

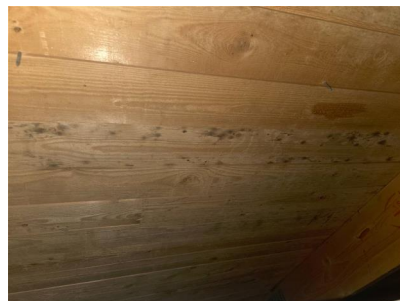
Mindre mängd mikrobiell påväxt noterades på underlagstaket.

Detta bedöms som en mindre brist då ett mekaniskt ventilationssystem finns i huset.

Vid kontroll av vinden uppmättes fuktvärden under kritisk fuktnivå för mikrobiell tillväxt och en normal lukt upplevdes.

Det finns risk för mikrobiell tillväxt om den relativa fuktigheten (RF) i den omgivande luften är över 75 %. I furuvirke motsvarar det en fuktkvot (FK) på 17 %.

Fuktkvoten i underlagstak/takbjälkar uppmättes till 8 %.

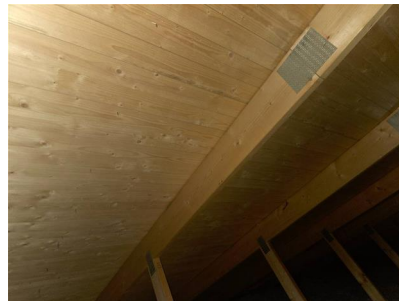
Vid kontroll av vinden uppmättes fuktvärden under kritisk fuktnivå för mikrobiell tillväxt och en normal lukt upplevdes.

Det finns risk för mikrobiell tillväxt om den relativa fuktigheten (RF) i den omgivande luften är över 75 %. I furuvirke motsvarar det en fuktkvot (FK) på 17 %.

Fuktkvoten i underlagstak/takbjälkar uppmättes till 8 %.

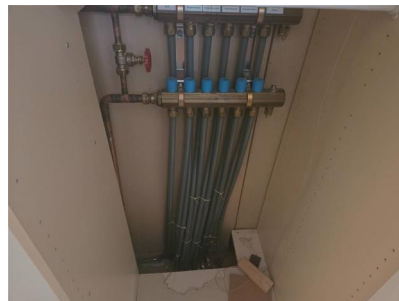
- Vid rörlits (fördelningscentral till golvvärme) saknas ordentligt fuktskydd/vattentätning med skvallerrör. Det rekommenderas att ett vattenlarm används för att kunna upptäcka eventuellt läckage i tid och därigenom förhindra större fuktskador.

Rörslits (fördelningscentral till golvvärme) saknar vattentät botten.

En rörslits ska ha en vattentät botten och vara försedd med skvallerrör. När det saknas ökar risken för att ett läckage inte upptäcks i tid. Det kan leda till fuktskador i omkringliggande konstruktioner.

För att upptäcka eventuella läckage i ett så tidigt skede som möjligt kan ett vattenlarm med fördel användas.

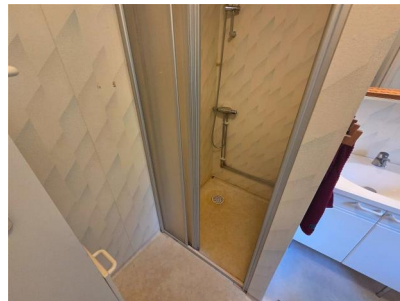
Våutrymmet har äldre yt-/tätskikt.

Eftersom funktionen, som innebär att ytskiktet/tätskiktet ska vara vattentätt, kan vara nedsatt finns en ökad risk att vatten kan tränga igenom ytskiktet/tätskiktet med vattenskador i omkringliggande konstruktioner som följd.

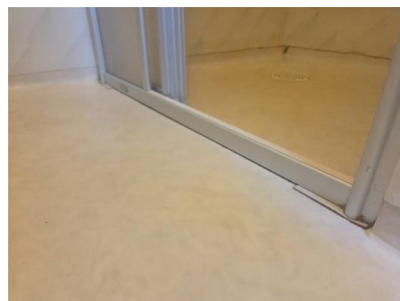
Duschväggssockel stängd mot golv.

Detta förhindrar vatten utanför duschzonen ifrån att rinna till golvbrunnen. Vatten som blir stående på golvet kan leda till missfärgningar av golvytan samt bidra till en ökad belastning på tätskiktet vilket gör att vatten kan tränga in i angränsande konstruktioner med fuktrelaterade skador som möjlig följd.

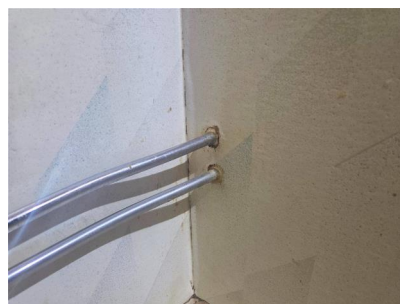
Rör genomföring finns i vägg i duschzon.

Dessa medför en ökad risk för att vatten kan tränga in i omkringliggande konstruktioner och orsaka fuktskador.

Håll genomföringarna under uppsikt och täta med silikon vid behov.

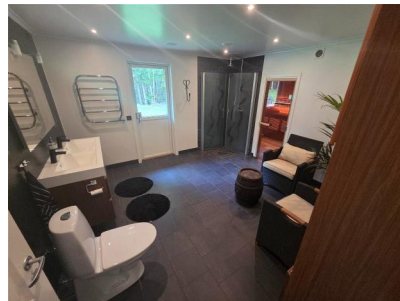
Hela golvet lutar ej mot golvbrunn.
