# Besiktningssprotokoll

Anticimex Försäkringsbesiktning i samarbete med Fastighetsbyrån

Fastighetsbeteckning: Linnéan 2	
Fastighetsadress: Tallvägen 12	
Postnummer: 642 32	Ort: Flen

Besiktningdatum: 2026-06-09	Protokollnummer: 69756417
Temperatur: 16 °C	Väderlek: Molnigt
Tekniker: Marcus Eriksson-Boije	
E-post: marcus.eriksson-boije@anticimex.se	
Kontor: Eskilstuna	
Närvarande: Ingen övrig närvarande.

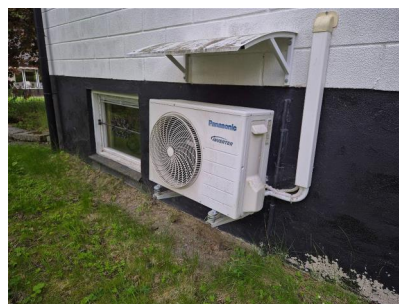
Kondensvatten från luftvärmepumpens utedel leds inte bort från husgrunden.

Detta medför ökad risk för att vatten tränger in i anslutande konstruktioner, vilket i sin tur kan leda till fuktrelaterade skador. Observera att besiktning av byggnadens värmesystem eller värmepumpen inte har ingått i uppdraget.

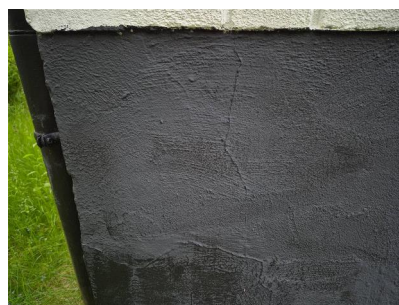
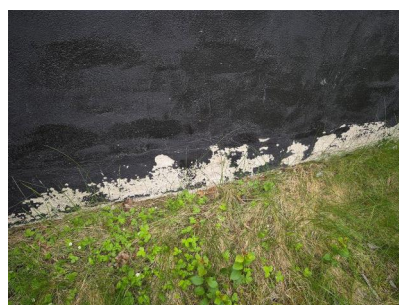
Sockel har mindre sprickor och putssläpp.

Dessa bedöms inte ha lett till bakomliggande skador.

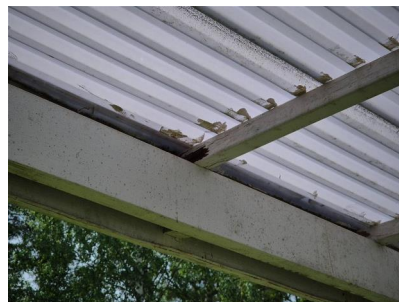
Lokala rötskador finns i takkonstruktionen och stuprör saknas.

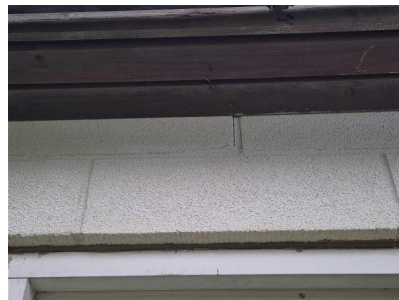
Mindre sprickor finns i fasaden.

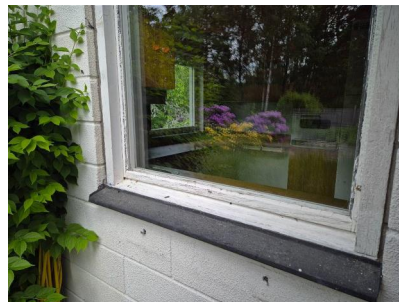
Vissa fönster är i behov av målning/underhåll.

För att öka livslängden på fönster rekommenderas målning och underhåll.

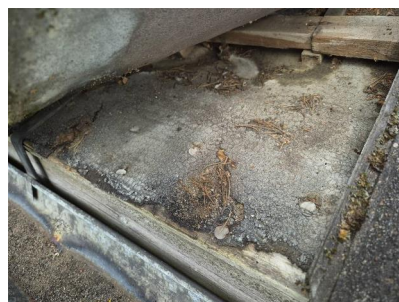
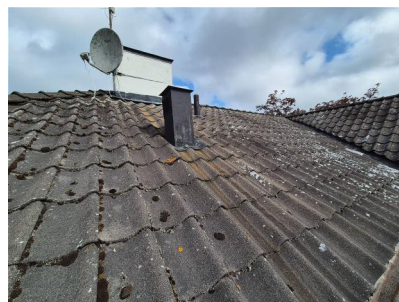
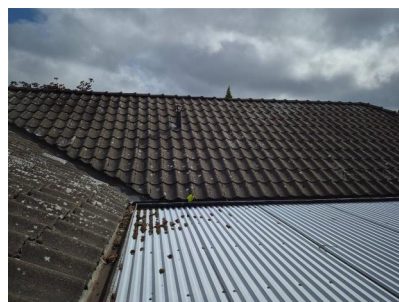
Vid stickprovskontroll av taket noterades att underlagspappen är åldrad, vittrad och spröd. Vi rekommenderar därför att en takentreprenör anlitas för vidare bedömning och planering av en omläggning. I samband med detta bör även omfattningen av de fuktfläckar som noterades på vinden utredas närmare.

Yttertaket är äldre och i behov av renovering.

Taket är äldre och har passerat tiden för sin tekniska livslängd. Renovering av yttertaket rekommenderas. Kontakta en takentreprenör för en renovering. I samband med renoveringen bör även fläckarna på vinden kontrolleras för att upptäcka eventuella följskador.

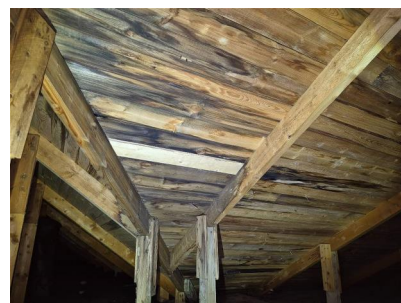
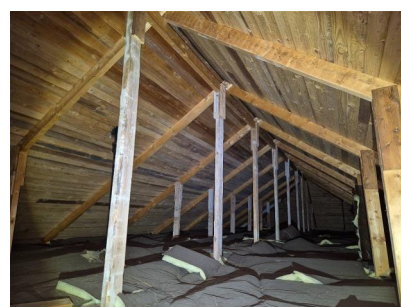
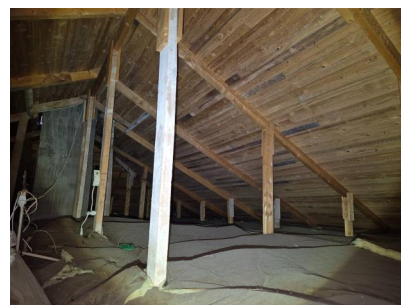
Underlagstaket har fuktfläckar.

Vid kontroll av vinden uppmättes fuktvärden under kritisk fuktnivå för mikrobiell tillväxt och en normal lukt upplevdes. Fuktkvoten i underlagstak/takbjälkar uppmättes vid besiktningstillfället till 7 % (Gränsvärde 17%).

Detta värde varierar dock under året beroende på årstid och utomhusklimat.

Det finns risk för mikrobiell tillväxt om den relativa fuktigheten (RF) i den omgivande luften är över 75 %. I furuvirke motsvarar det en fuktkvot (FK) på 17 %.

Observera att landgångar saknas så fuktfläckarna har ej fuktindikerats.

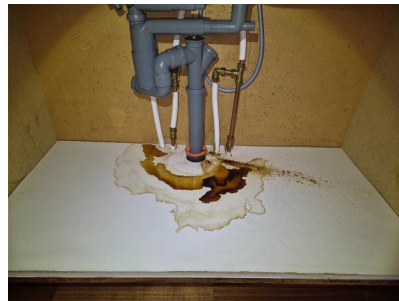
Fläckar finns i diskbänkskåpet.

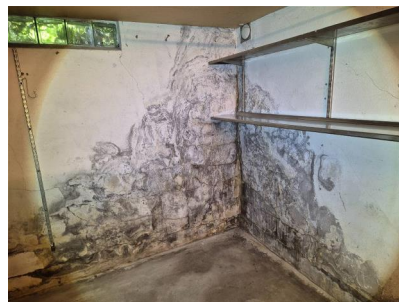
Fuktgenomslag finns på källarväggar.

Fuktgenomslag på källarytterväggarna är ett tecken på att källarens utvändiga fuktskydd inte längre fungerar tillfredsställande.

För att åtgärda detta måste källarens utvändiga fuktskydd förbättras. Läs Anticimex faktablad om källare för tips och råd.

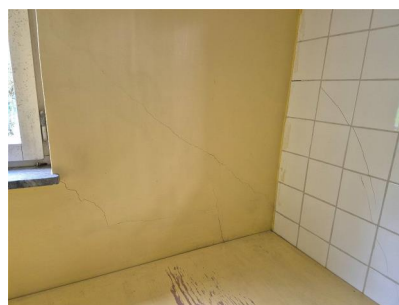
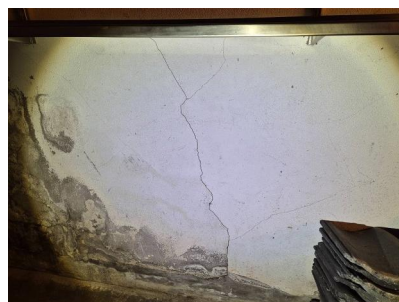
Sprickor finns i väggar.

För att konstatera orsak och omfattning samt eventuellt åtgärdsbehov rekommenderar vi en fortsatt undersökning.

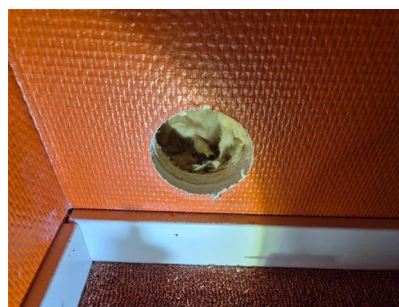
Vid kontroll av konstruktion uppmättes fuktvärden under kritisk nivå för mikrobiell tillväxt och normal lukt upplevdes.

Källargrundmurar med påreglade isolerade ytterväggar. Fuktkvoten uppmättes till 15 %, och en normal lukt kunde kännas i provhålet. Det finns risk för mikrobiell tillväxt om den relativa fuktigheten (RF) i den omgivande luften är över 75 %. I furuvirke motsvarar det en fuktkvot (FK) på 17 %.

Konstruktionen är uppbyggd enligt följande: yttervägg, platonmatta, plåreglar, reglar, träfiberskiva, gipsskiva med ytskikt av väv.

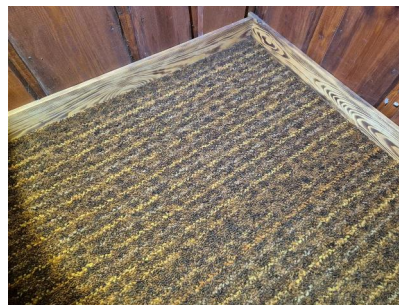
Se notering källare allmänt angående reglade konstruktioner.

Kontroll av konstruktion har ej genomförts då den inte går att utföra utan att skada golvmattan.

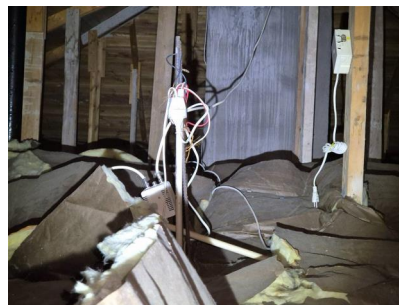
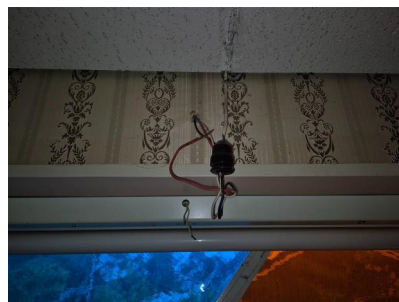
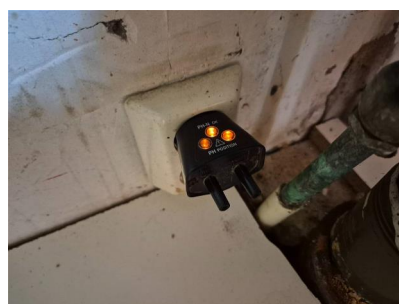
Elinstallationer i huset och på vinden har enligt vår bedömning uppenbara brister.

Vid funktionskontroll av jordade eluttag noterades även felkoppling i diskbänkskåpet.

Elinstallationer i huset är en säkerhetsrisk som kan orsaka både personskador och brand. Observera att besiktning av bostadens elsystem inte har ingått i uppdraget.

Kontakta en elektriker för kontroll och åtgärd.
