Besiktningssprotokoll

Anticimex Försäkringsbesiktning i samarbete med Fastighetsbyrån

Fastighetsbeteckning: Svenserud 5:1	
Fastighetsadress: Svenserud Långtorn	
Postnummer: 670 20	Ort: Glava

Försäkringsbesiktning

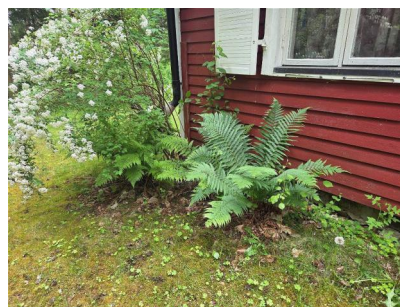
Utvändigt / Markförhållanden

Växter finns i anslutning till byggnaden/grundmur.

När det finns rabatter och växter nära byggnaden finns risk att fukt stannar kvar i väggarna. Detta kan i sin tur orsaka invändiga fuktskador. Växternas rötter kan också skada grundmuren och sätta dräneringsledningen ur funktion.

Området närmast huset rekommenderas att vara fritt från växtlighet.

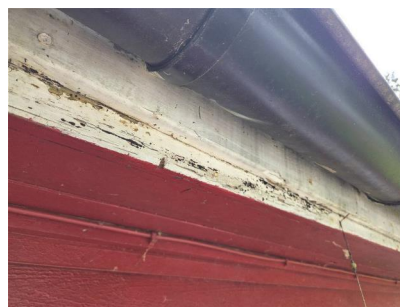
Utvändigt / Fasad

- Fasadpanelen och träkonstruktioner är i behov av målning/underhåll.

Fasadbeklädnad och träkonstruktioner där målningsbehov finns riskerar att få fukt- och rötskador på grund av sämre vattenavvisande förmåga. För att öka livslängden på fasadbeklädnaden rekommenderas målning och underhåll.

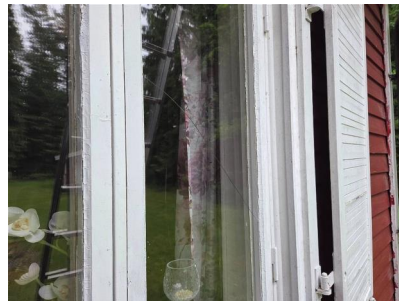
Utvändigt / Fönster

- Spricka noterades på glas.

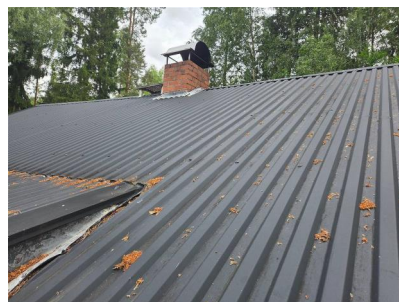
Utvändigt / Tak

- Husets yttertak är äldre. Det rekommenderas att årlig kontroll av tak och vind utförs för att förebygga att inte läckage uppstår och att takbyte finns med i framtidsplaneringen.

- Yttertaket är äldre
- Mosspåväxt noterades på tak.
- Tak är besiktigtat ifrån anliggande stege.

Plåtdetaljer och underlagspapp har enligt vår bedömning en begränsad livslängd. Eftersom husets taktäckning är äldre har det ett minskat motstånd mot vatteninträning. Detta i sin tur kan leda till fuktskador på träläkt och vidare ner i underliggande konstruktioner.

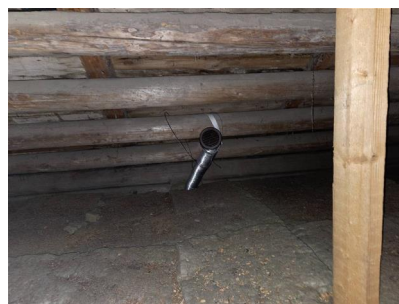
Utvändigt / Vind

- Ventilation avslutas på vind.

När varm och fuktig luft trycks upp och möter vindens kalla luft, kyls den ner momentant. Detta leder till kondens.

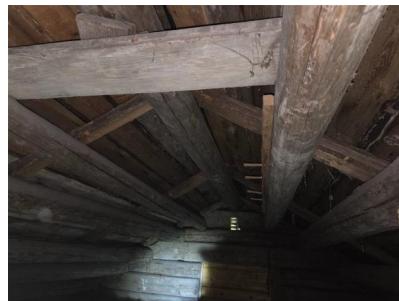
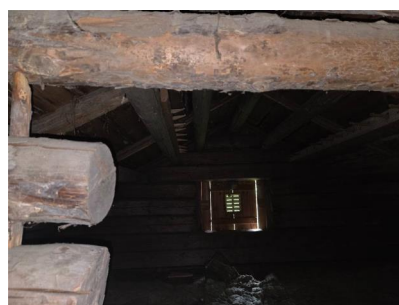
- Vid kontroll av vinden uppmättes fuktvärden under kritisk fuktnivå för mikrobiell tillväxt och en normal lukt upplevdes. Fuktkvoten i underlagstak/takbjälkar uppmättes till 11 %.

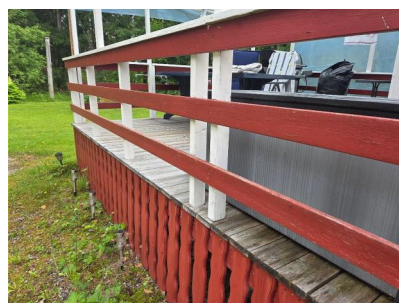
Utvändigt / Altan/Veranda

- Altanräcke och träkonstruktioner är i behov av målning/underhåll.

Altanräcke och träkonstruktioner där målningsbehov finns riskerar att få fukt- och rötskador på grund av sämre vattenavvisande förmåga.

Vi rekommenderar att du utför målning/underhåll av altan.

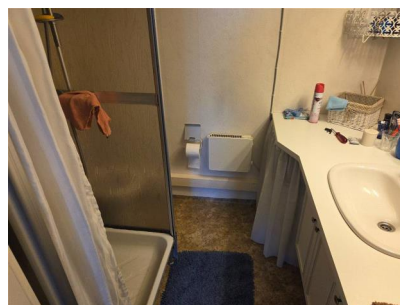
Entréplan / Badrum/Wc

- Husets duschrum är äldre och det noterades brister som åtgärdas naturligt i samband med framtida renovering. Fram till nästa renoveringstillfälle rekommenderas kontinuerlig uppsikt av ytskikt, skarvar och klämring för att förebygga fuktrelaterade problem

- Våtutrymmet har äldre yt-/tätskikt.

Eftersom funktionen, som innebär att ytskiktet/tätskiktet ska vara vattentätt, kan vara nedsatt finns en ökad risk att vatten tränger igenom ytskiktet/tätskiktet med vattenskador i omkringliggande konstruktioner som följd.

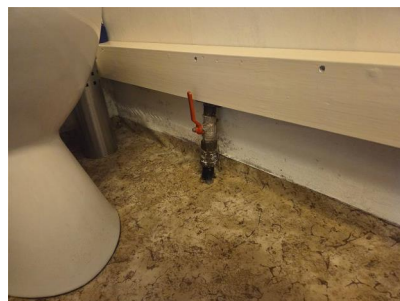
- Väggbeklädnad har släppt från underlaget lokalt.
- Rör genomföring finns i golv.

Vid uppbyggnaden av utrymmet var detta tillåtet och utförandet anses därför vara fackmässigt utfört. I dagens branschregler är detta inte längre tillåtet med rör genomföring i golv.

Eftersom funktionen, som innebär att ytskiktet/tätskiktet ska vara vattentätt, kan vara nedsatt finns en ökad risk att vatten tränger igenom ytskiktet/tätskiktet med vattenskador i omkringliggande konstruktioner som följd.

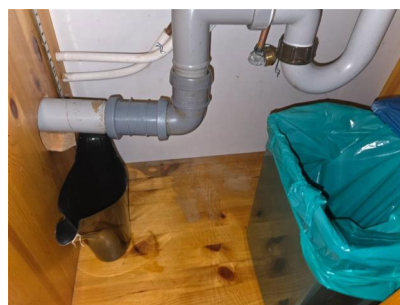
Entréplan / Kök

- Fuktskydd saknas i diskbänkskåp.
- Fuktskydd saknas under kyl&frys.

Utän fuktskydd är det svårt att upptäcka läckage från rörledningar. Vatten kan då tränga in i omkringliggande konstruktioner och orsaka fuktskador.

För att upptäcka eventuella läckage, installera ett fuktskydd.
