Besiktningssprotokoll

Anticimex Försäkringsbesiktning i samarbete med Fastighetsbyrån

Fastighetsbeteckning: Arkaden 8	
Fastighetsadress: Hyltegatan 21	
Postnummer: 30237	Ort: Halmstad

Försäkringsbesiktning

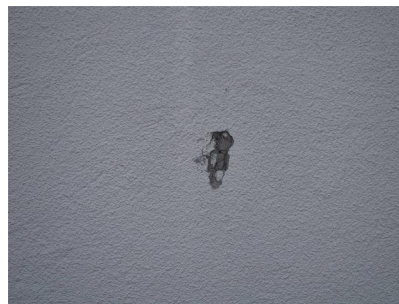
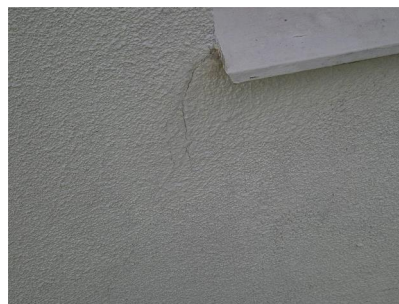
Skada noteras i putsfasaden vid garageuppfarten.

Spricka noteras i fasaden mot väster intill fönster.

Ovanstående noteringar medför ökad risk att vatten kan tränga ner i bakomliggande konstruktion med fuktrelaterade skador som möjlig följd.

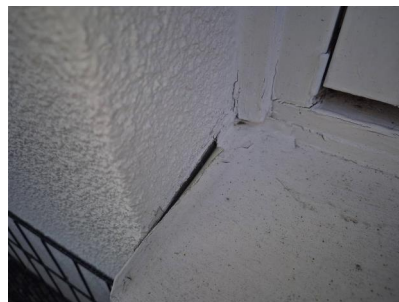
Otättheter noteras bitvis vid fönsterbleck.

Mjukfog saknas bitvis vid fönster till förrådet.

Bristen medför ökad risk att vatten kan tränga ner i bakomliggande konstruktion med fuktrelaterade skador som möjlig följd.

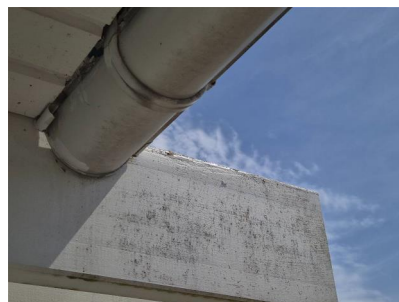
Rötskada noteras i utstickande taktass.

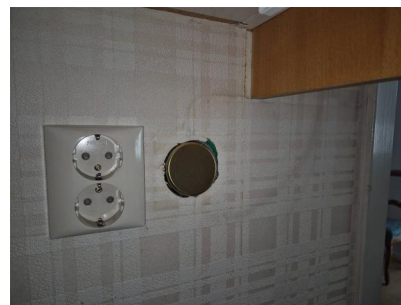
Lock av metall är monterat i eldosa.

Kontakta elektriker för kontroll och åtgärd.

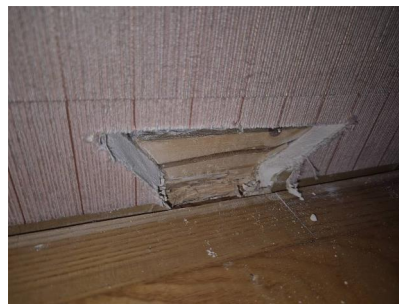
Innerväggar av träregelkonstruktioner finns i souterrängplan.

I sovrum 2 togs ett provhål upp bakom golvlister till vänster om garderoben. Vid fuktkvotmätning i den obehandlade innerväggssyllen uppmättes en fuktkvot på 10%. Ingen avvikande lukt upplevs från provhålet.

I bastun finns träpanel placerad mot källarens yttervägg. Vid fuktkvotmätning i spikregel bakom bastupanelen uppmäts en fuktkvot på 10%. Ingen avvikande lukt upplevdes i utrymmet.

Golv av organiskt material finns placerad ovan betongplattan på en stegfoam. Ingen avvikande lukt upplevs utmed golv/väggvinklar.

Risk för mikrobiell tillväxt föreligger om den relativa fuktigheten (RF) i den omgivande luften är över 75% vilket i gran- och furuvirke motsvarar en fuktkvot (FK) på ca 17%. Vid en långvarig fuktkvot på >28% finns risk för rötskador.

Befintliga väggssyllar och golvkonstruktionen av organiskt material riskerar på grund av naturlig fuktpåverkan att drabbas av fuktrelaterade skador med mikrobiell påväxt som möjlig följd.

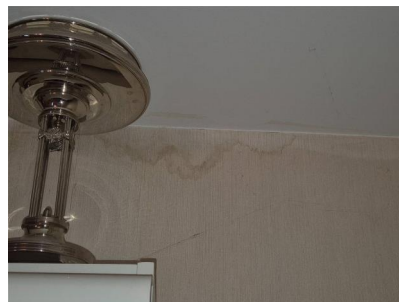
Missfärgningar noteras i utrymmet.

Vid fuktindikering mot missfärgningen kunde inga förhöjda fuktindikationer påvisas.

Se vidare under "Souterrängplan/Sovrum 2".

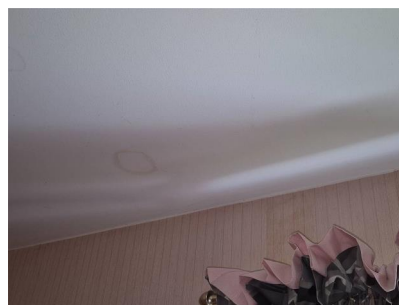
Missfärgningar noteras på tak och väggar samt utmed golvlister.

Vid fuktindikering mot missfärgningarna kunde inga förhöjda fuktindikationer påvisas.

För att utreda orsaken till och omfattningen av missfärgningarna rekommenderas att en fördjupad undersökning utförs.
