Besiktningssprotokoll

Anticimex Försäkringsbesiktning i samarbete med Fastighetsbyrån

Fastighetsbeteckning: Mörten 5	
Fastighetsadress: Ånabäcksvägen 2E	
Postnummer: 331 34	Ort: Värnamos

Försäkringsbesiktning

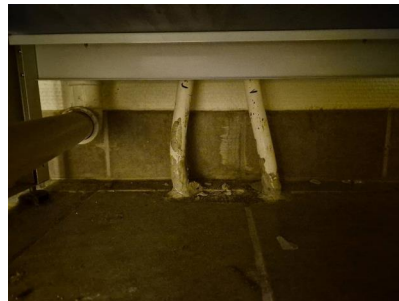
Entréplan / Tvättstuga

Rörgenomföring finns i golv.

Rörgenomföringar i golvet medför en ökad risk för att vatten tränger ner i omkringliggande konstruktioner och orsakar fuktskador. Vid uppbyggnaden av utrymmet var detta tillåtet och utförandet anses därför vara fackmässigt utfört. I dagens branschregler är detta inte längre tillåtet.

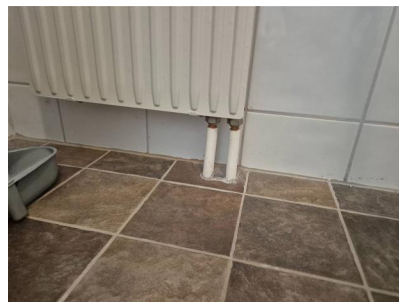
Övre plan / Badrum/Wc

Rör genomföring finns i golv.

Rör genomföringar i golvet medför en ökad risk för att vatten tränger ner i omkringliggande konstruktioner och orsakar fuktskador. Vid uppbyggnaden av utrymmet var detta tillåtet och utförandet anses därför vara fackmässigt utfört. I dagens branschregler är detta inte längre tillåtet.
