# Besiktningsprotokoll

Anticimex Försäkringsbesiktning i samarbete med Fastighetsbyrån

| Fastighetsadress:<br>Norra Årvägen 18 | |

| Besiktningsdatum:<br>2026-06-12 | Protokollnummer:<br>69744917 |

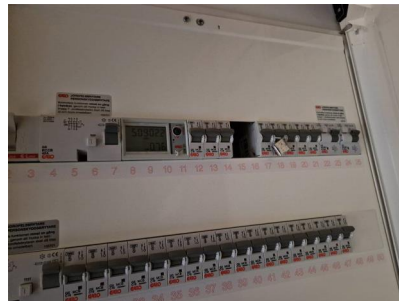
### Entréplan / Förråd

Proppskåpet saknar petskydd vid säkring.

Kontakta en elektriker för kontroll och åtgärd.
