# Besiktningsprotokoll

Anticimex Försäkringsbesiktning i samarbete med Fastighetsbyrån

| Fastighetsadress:<br>Konvaljvägen 3 | |

| Besiktningsdatum:<br>2026-06-11 | Protokollnummer:<br>69738644 |

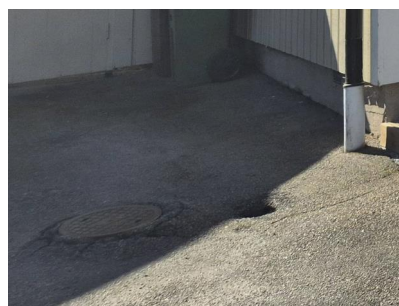
- Sjunkhål funns i asfalten vid avloppsbrunnen.

För att bedöma orsak och omfattning av detta rekommenderas att en fördjupad undersökning utförs.

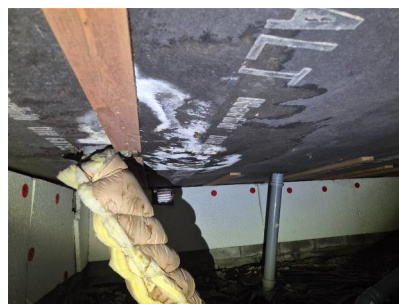
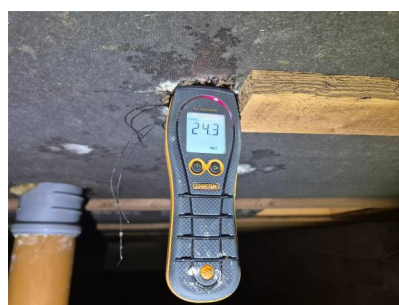
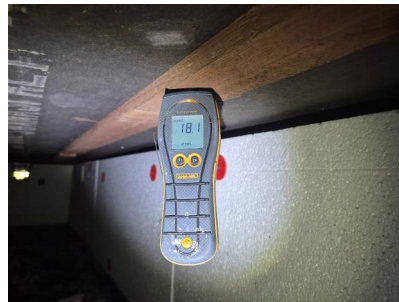
- Fuktskador finns i blindbotten vid rörgenomföringar.

- Vid kontroll av konstruktionen i grunden uppmättes fuktvärden över kritisk fuktnivå för mikrobiell tillväxt och mikrobiell lukt noterades.

Fuktkvoten uppmättes till 18-24 %.

Risk för mikrobiell tillväxt föreligger om fuktkvoten (FK) överstiger 17 %.

För att bedöma orsak och omfattning av detta rekommenderas att en fördjupad undersökning utförs.

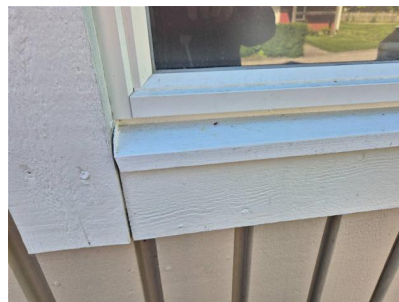
- Fönsterbleck är otäta vid infästningar.

Eftersom fönsterblecken är otäta finns risk att vatten rinner in i väggen vilket i sin tur kan leda till fuktskador i väggkonstruktionen.

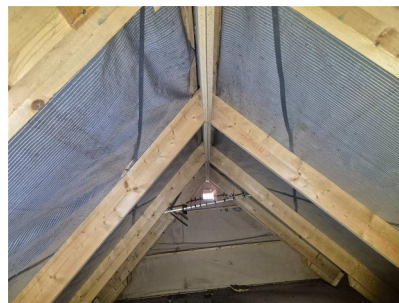
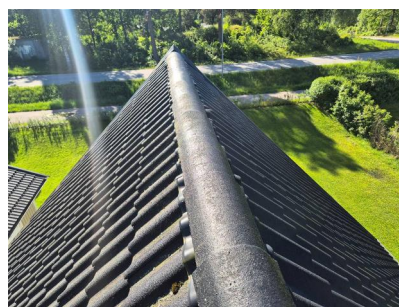
- Yttertaket är äldre och underlagstaket består av plastfolie.

Takpannor, plåtdetaljer och underlagstak har enligt vår bedömning en begränsad livslängd. Eftersom husets taktäckning är äldre har det ett minskat motstånd mot vatteninträngning. Detta i sin tur kan leda till fuktskador på träläkt och vidare ner i underliggande konstruktioner.

Yttertaket är besiktigat från taksteg upp tillnock.

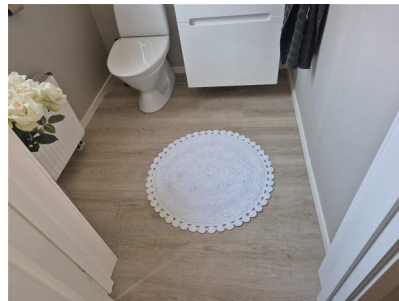
- Toaletten har olämplig golvbeläggningen av laminat.

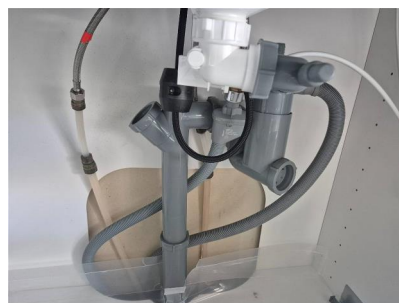
- Fuktskydd i diskbänkskåp är inte tätt vid rörgenomföringar.
- Avloppslang från diskmaskinen är inte fastsatt i bakkant av diskbänken.

Detta medför att det är svårt att upptäcka läckage från rörledningar. Vatten kan då tränga in i omkringliggande konstruktioner och orsaka fuktskador.

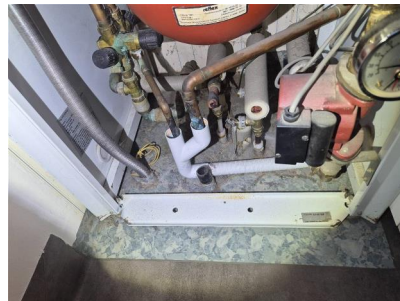
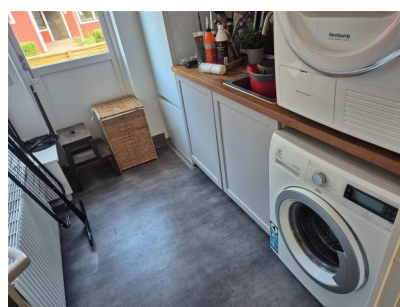
- Golvbeklädnaden under varmvattenberedaren är äldre och inte utbytt i samband med resterande golv och golvbrunn.

Då funktionen, som innebär att golvets tätskikt ska vara vattentätt, kan vara nedsatt finns en ökad risk att vatten tränger igenom tätskiktet med vattenskador i omkringliggande konstruktioner som följd.

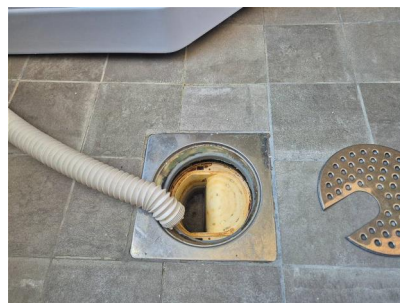
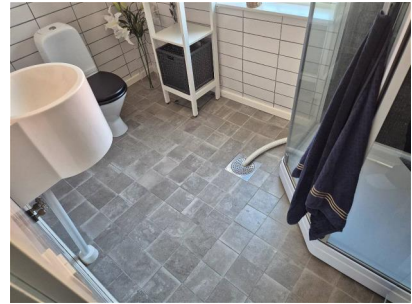
- Tidigare renovering är inte fackmässigt utförd och renovering av utrymmet rekommenderas.

Kontakta en behörig våtrumsentreprenör för en renovering. I samband med renoveringen bör omkringliggande konstruktioner kontrolleras för att upptäcka eventuella följdskador.

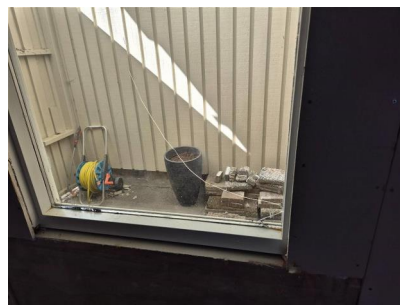
- Isolerrfönster är äldre och det finns en spricka i glaset.
- Fönsterbleck är otäta vid infästningar.

När fönster är äldre betyder det att tätningen mellan fönsterrutorna kan vara sämre. Detta kan leda till att missfärgning/imma kan uppstå mellan glasrutorna.

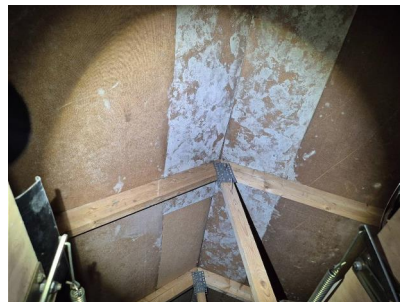
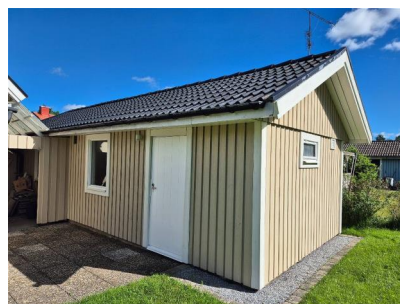
- Takpannor med underlagstak av träfiberskivor.
- Yttertaket är äldre.

Med denna konstruktion är det extra viktigt att takpannorna är hela. Eftersom underlagstaket inte har en papp kan regn och snö som tränger in genom otätheter leda till fuktskador i underliggande konstruktion.

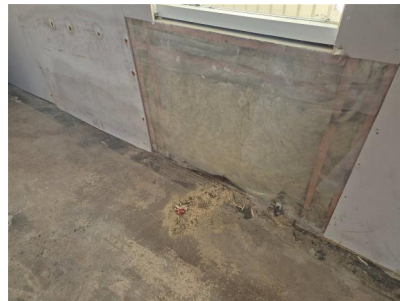
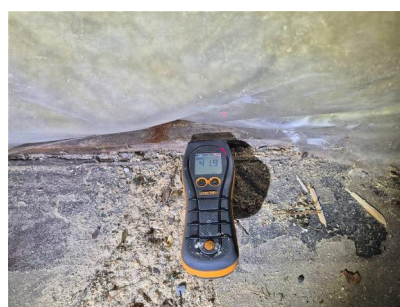
- Fuktfläckar finns på på väggskivor och förhöjda fuktvärden uppmättes i väggregel som ligger dikt an betongplattan.

Fuktkvoten uppmättes till över 28 %.

Risk för mikrobiell tillväxt föreligger om fuktkvoten (FK) överstiger 17 %.

För att bedöma orsak och omfattning av detta rekommenderas att en fördjupad undersökning utförs.
