Götetorp 1:133

Frödingsvägen 7

**Besiktningsuppgifter**

## Byggnadsinformation

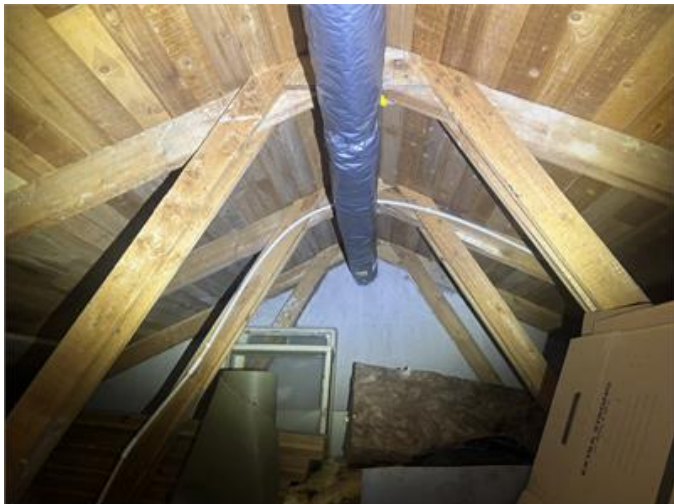
| Besiktningsresultat | | | | | |
|---|---|---|---|---|---|
| Nockvind | | X | | | Mikrobiell påväxt förekommer på underlagstakets undersida, vilket bör kontrolleras regelbundet och åtgärdas i erforderlig omfattning om så anses nödvändigt. |
