# Besiktningsprotokoll

Anticimex Försäkringsbesiktning i samarbete med Fastighetsbyrån

| Fastighetsadress:<br>Björkvägen 5 | |

| Besiktningsdatum:<br>2026-06-12 | Protokollnummer:<br>69752499 |

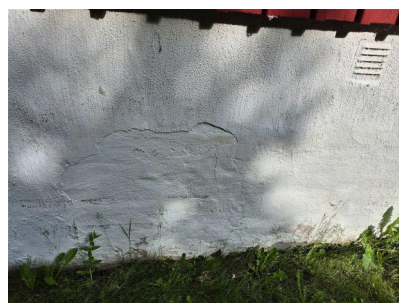
#### Utvändigt / Sockel

- Sockelputs fattas lokalt.

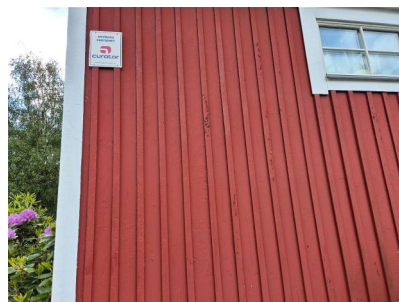
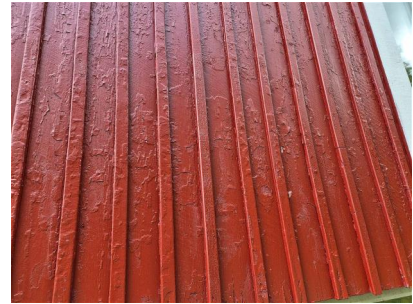
#### Utvändigt / Fasad

- Underhållsbehov noterades.
- Färgsläpp förekommer på delar av fasadpanelen.
- Växtlighet finns in på huset.

Underhållsbehov innebär risk för fuktrelaterade skador. Att färgen släpper och/eller är skiktad såsom på södersidan beror vanligtvis på det bakomliggande virket och fortgår fram till dess att brädorna byts ut.

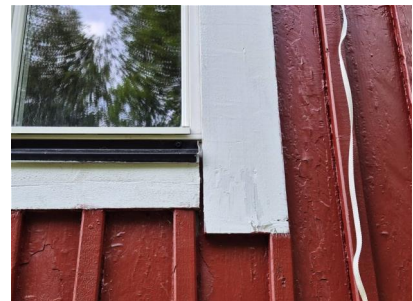
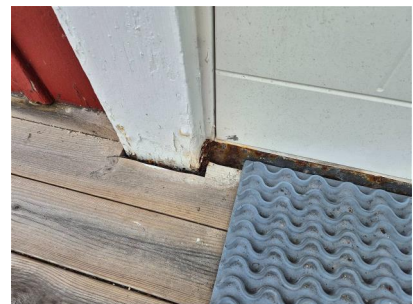
### Utvändigt / Fönster / Dörrar

- Otätheter noterades där plåtbleck ansluter mot fasaden.
- Entrédörrens tröskelbleck är rostangripet.
- Källardörren saknar tröskelbleck.

Otätheter i anslutning till fönster och dörrar innebär risk att vatten tränger in eller har trängt in i bakomliggande konstruktioner.

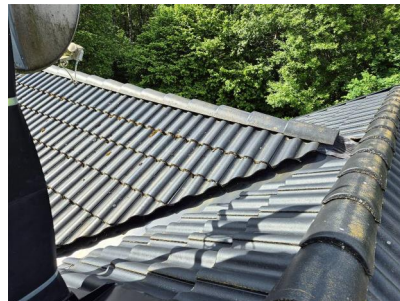
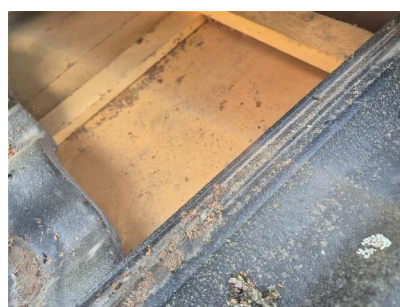
### Utvändigt / Tak

- Mosspåväxt börjar greppa på takpannorna.
- Nocktätning finns ej.
- Underlagstaket, eller åtminstone delar av det, består av träfiberskivor utan papptäckning.

Träfiberskivor som underlagstak har ett begränsat motstånd mot eventuell fukt som tränger genom takpannorna. Det är därför viktigt att takpannorna är hela och ligger som de ska.

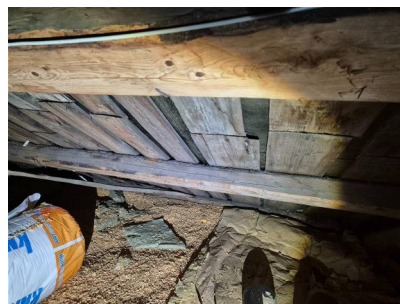
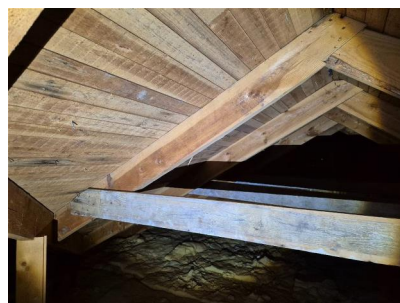
### Utvändigt / Vind

- Delar av underlagstaket består av äldre brädor. Gamla rötangrepp finns lokalt i dessa, vilket inte bedöms ha medfört några följdskador. Underlagstaket i övrigt består av råspont.

Fuktkvoten i underlagstaket uppmättes till 10-11 % vilket är normalt för årstiden och under gränsvärde (17 %) för tillväxt av mikroorganismer. Värdet är föränderligt med årstiderna och kan förväntas vara som högst under vintern.

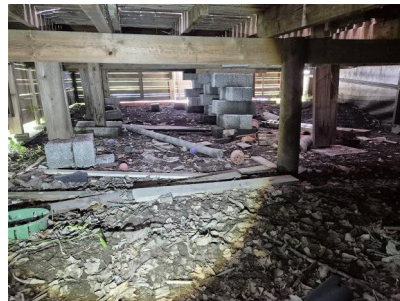
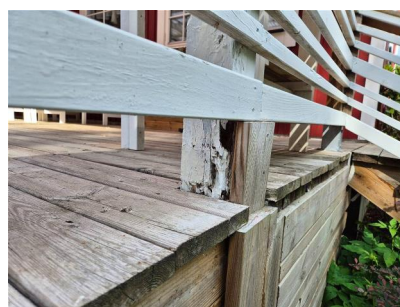
### Utvändigt / Altan

- Altandäcket är delvis stöttat av träskyddsbehandlade stolpar som kan avge avvikande lukter.
- Stolpar med rötangrepp nedtill noterades, både under altanen och som stöd för skärmtaket.
- Extra stöd i form av stenblock har delvis sjunkit ned i marken.
- Bjälkar som inte är infästa i huset noterades.

Anlita snickare för kontroll av åtgärdsbehovets omfattning.

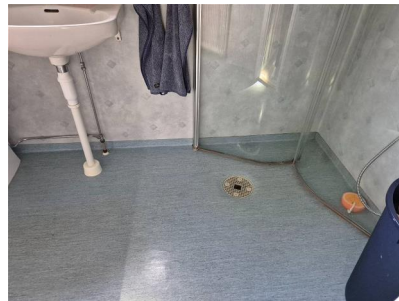
### Entréplan / Dusch/WC

- Ålderstiget våtrum.
- Golvbrunnen är av äldre modell.
- Golvfallet är bristfälligt utanför duschzonen.
- Rör genomföringar finns i golvet.

När våtrum är utförda enligt äldre standard och dessutom försämras med tiden föreligger risk för fuktrelaterade skador.

Fuktindikering utan anmärkning.

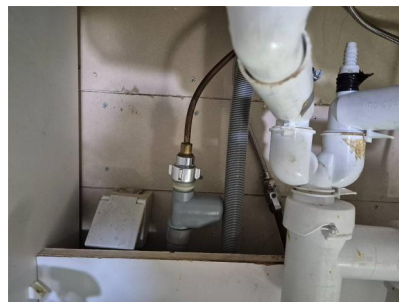
### Entréplan / Kök

- Diskmaskinens in- och avloppsslang har inte avlastningsförankrats.

Risk för fuktskador vid eventuella läckage.

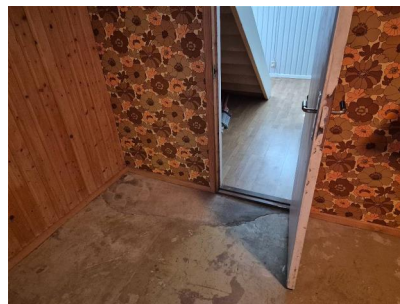
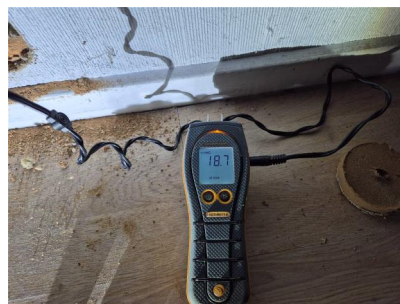
### Källarplan / Allmänt

- Delar av källaren är inredd med träregelverk och isolering mot ytterväggarna. Del av golvet är belagt med laminat. Detta är s.k. riskkonstruktioner ur fukttekniskt perspektiv.
- Källarens utvändiga fuktskydd är ålderstiget då det sannolikt är från byggåret. Mineralutfällningar finns lokalt i väggarnas nedkant.
- I betongplattan finns det rostangripna gjutjärnsbrunnar.
- Träskyddsbehandlat virke noterades i källarplanet, vilket kan avge avvikande lukter.

Risk för tillväxt av mikroorganismer föreligger om den relativa fuktigheten (RF) i den omgivande luften är över 75 % vilket motsvarar en fuktkvot (FK) om 17 %. I gillestugans påreglade vägg uppmättes RF till 84,3 % och FK till 18,7 %. Avvikande lukt upplevdes i både i provhålet och generellt i gillestugan och det angränsande passaget.

Vi rekommenderar en fördjupad undersökning för att avgöra orsak till och omfattning av källarplanets brister. Observera att denna rekommendation gäller hela källaren.

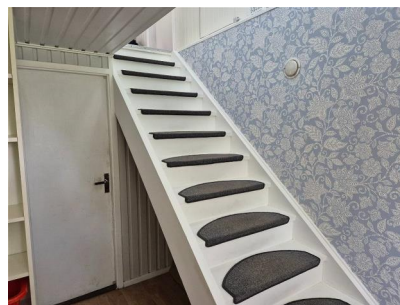
### Källarplan / Trappa

- Fallskyddsspjälor saknas.

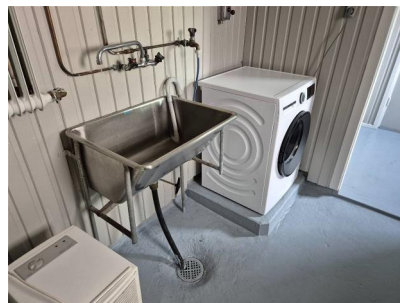
### Källarplan / Tvättstuga

Våtrum av äldre karaktär där omgivande konstruktioner huvudsakligen består av betong, vilken inte är fuktkänslig. Tätskikt behövs således inte.

Fuktindikering utan anmärkning mot panelförsedd vägg.
