Takteglet 6

Trollvägen 8A

**Besiktningssuppgifter**

Uppdragsnummer	C18592
Besiktningsdatum	2026-06-09
Besiktningföretag	OBM Fuktteknik AB
Besiktningförrättare	Anders Borgenvik
Närvarande	Fastighetsägaren
Giltig till och med	2027-06-09

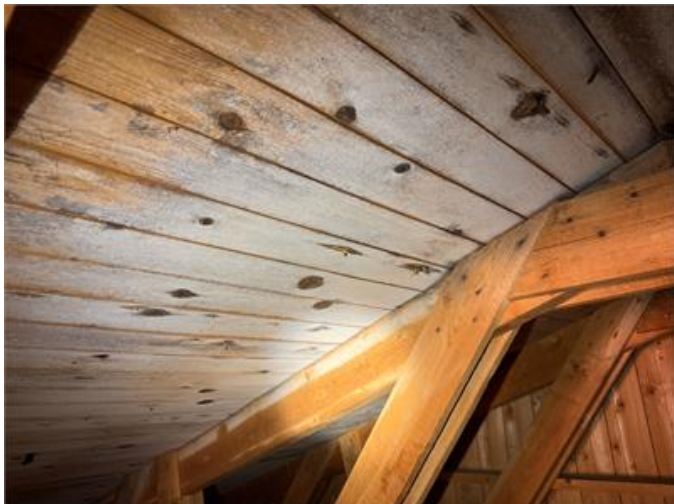
Mikrobiell påväxt förekommer på yttertakets insida. Det kan ej bedömas om detta är ett pågående problem eller av äldre ursprung. Yttertakets insida bör därför kontrolleras regelbundet, se även info på protokollets näst sista sida, pos. 3.

Bild visar mikrobiell påväxt mot underlagstaket.

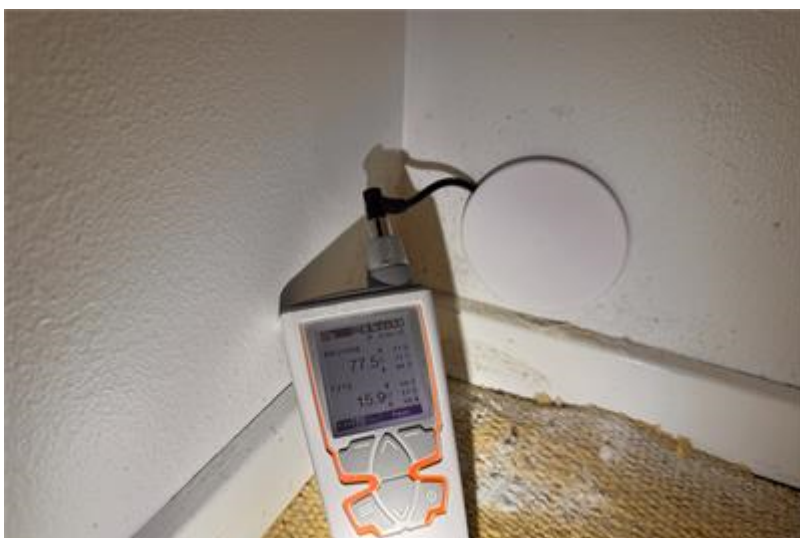
Fuktstatus togs av de utreglade väggarna via provhål och följande fuktvärden uppmättes.

FK uppmättes till ca 18%.

RF i isolering uppmättes till ca 78 %.

En svakt avvikande lukt upplevdes via urtagen isolering.

Det kritiska gränsvärdet för mikrobiell tillväxt brukar anges till ca 15-17% fuktkvot (FK) eller ca 70-75% i relativ luftfuktighet (RF).
