# Besiktningssprotokoll

Anticimex Försäkringsbesiktning i samarbete med Fastighetsbyrån

Fastighetsbeteckning: Orsasjön 10	
Fastighetsadress: Granvägen 32a	
Postnummer: 702 21	Ort: Örebro

Besiktningdatum: 2026-06-11	Protokollnummer: 69742839
Temperatur: 14 °C	Väderlek: Halvklart
Tekniker: Magnus Hidström	
E-post: magnus.hidstrom@anticimex.se	
Kontor: Örebro	
Närvarande: Fastighetsägare Magnus Hidström: Besiktningssman Anticimex

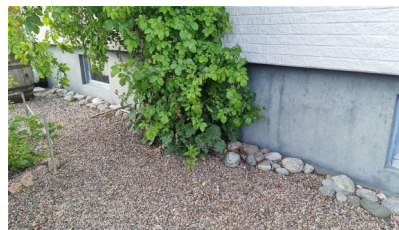
- Växter finns i anslutning till byggnaden.

När det finns rabatter och växter nära byggnaden finns risk att fukt stannar kvar i väggarna. Detta kan i sin tur orsaka invändiga fuktskador. Växternas rötter kan också skada grundmuren och sätta dräneringsledningen ur funktion.

Området närmast huset rekommenderas att vara fritt från växtlighet.

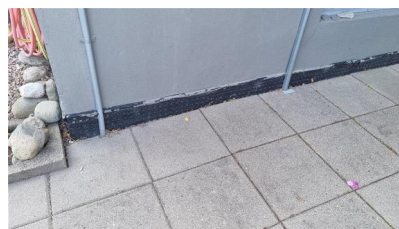
- Utvändigt fuktskydd ligger lokalt oskyddat ovan mark.

Risk finns att det utvändiga fuktskyddet skadas och funktionen försämras.

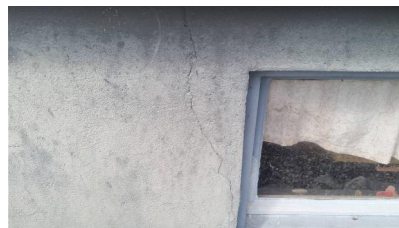
- Sprickor finns i sockel.

Dessa bedöms inte ha lett till bakomliggande skador.

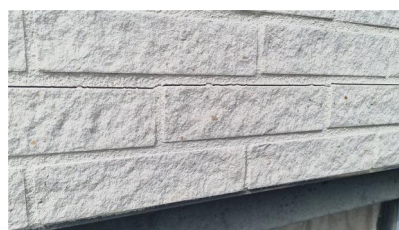
- Sprickor förekommer i fasad av kalksandsten.

Dessa bedöms inte ha lett till bakomliggande skador.

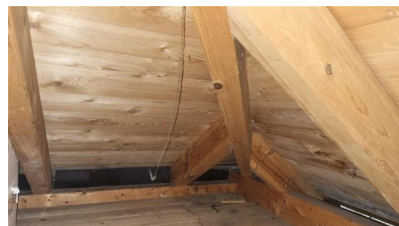
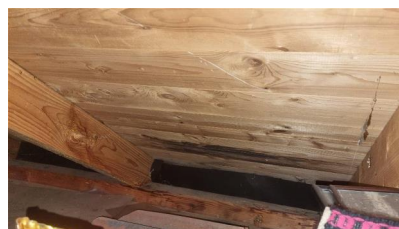
- ✓ Vid kontroll av vinden uppmättes fuktvärden under kritisk fuktnivå för mikrobiell tillväxt och en normal lukt upplevdes. Notera att enstaka fuktmarkering finns men bedöms komma till innan takomläggningen 2010.

Det finns risk för mikrobiell tillväxt om den relativa fuktigheten (RF) i den omgivande luften är över 75 %. I furuvirke motsvarar det en fuktkvot (FK) på 17 %. Fuktkvoten i underlagstak/takbjälkar uppmättes vid besiktningstillfället till ca 7 %. Detta värde varierar dock under året beroende på årstid och utomhusklimat.

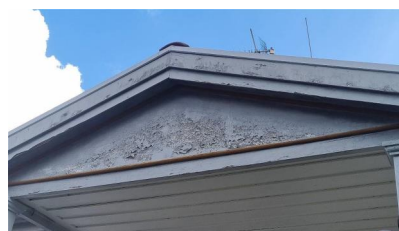
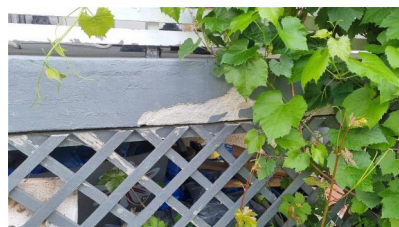
- ⚠ Träkonstruktioner är i behov av målning/underhåll och puts släpper från betongtrappan.

Träkonstruktioner där målningsbehov finns riskerar att få fukt- och rötskador på grund av sämre vattenavvisande förmåga. För att öka livslängden rekommenderas målning och underhåll.

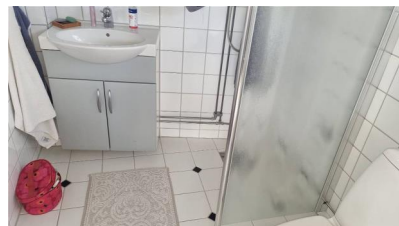
- ✓ Normala fuktvärden indikerades mot klinker/kakel.

En viss fukt tränger alltid in bakom kakel/klinker via fogarna, detta är helt normalt och innebär inte att tätskiktet/ våtrumsisoleringen under kaklet/klinkern är bristfälligt eller ur funktion.

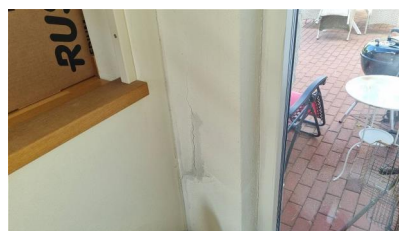
- ✎ Mindre spricka finns lokalt på vägg.

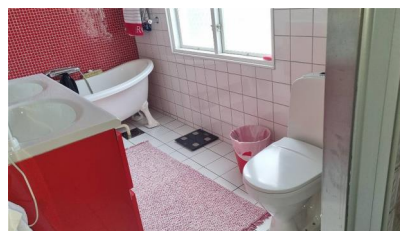
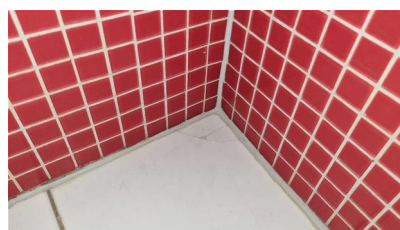
- Enstaka spricka och bom i klinkerplattor finns.

Felet som uppstått är att vidhäftningen mellan klinker och underlag har upphört. Sk "bom/ bomljud".

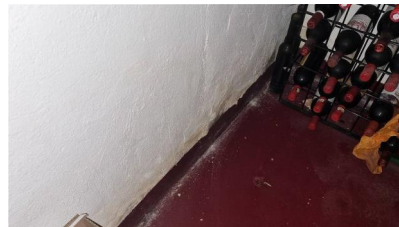
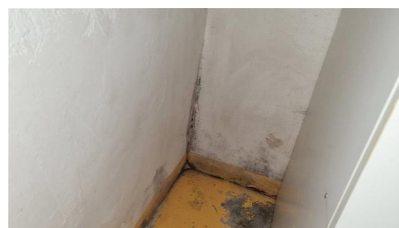
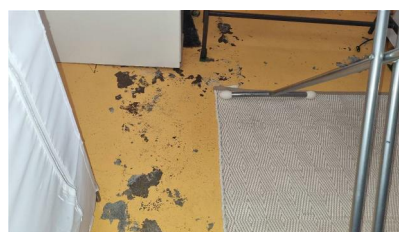
- Lokala putssläpp och missfärgningar förekommer på källarens ytterväggar. Det rekommenderas att du inte ställer bohag helt intill ytterväggarna.
- Färg släpper från betongplattan i delar av källaren.
