**Fastighetsuppgifter**

Viksjo 6:114

Harpungränd 9

**Besiktningsuppgifter**

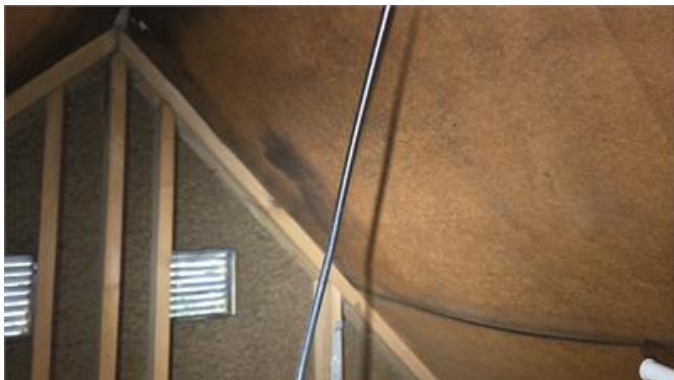
| Besiktningsresultat | | | | | |
|---|---|---|---|---|---|
| | | X | | | -Fuktfläckar förekommer på underlagstak av board, vilket är relativt normalt för konstruktionstypen. Takets insida bör regelbundet kontrolleras.<br>-Vinden besiktigad via landgång |

Bilden visar delar av vinden med  
missfärgningar/fuktfläckar på underlagstaket

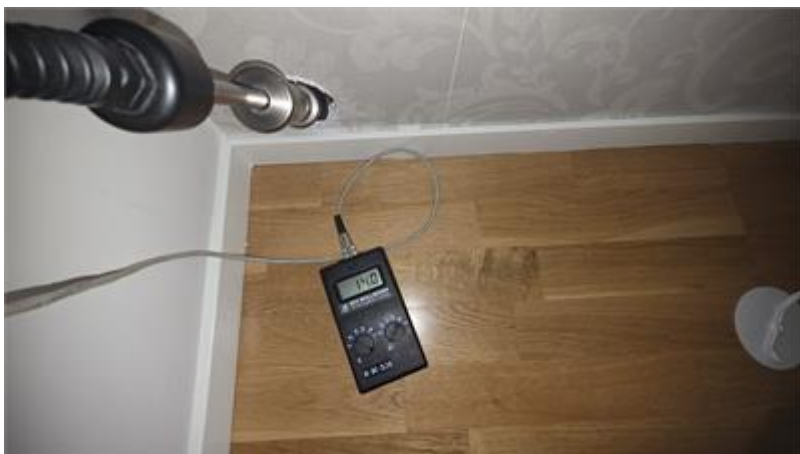
Via provhål i yttervägg samt med Bes-bollman under golvsocklar uppmättes fuktkvoten i väggsyllar till ca 12-14% och relativ fuktighet i isoleringen till ca 66-68%

Det kritiska gränsvärdet för mikrobiell tillväxt brukar anges till ca 15-17% fuktkvot (FK) eller ca 70-75% i relativ luftfuktighet (RF).

Hela syllkonstruktionen ej besiktningsbar via provhål, för att se hela syllkonstruktionen så krävs det att ett större ingrepp utförs i vägg.

Notera att stickprovsmässig undersökning är utförd samt att mätvärden normalt sett kan variera över årstiderna. För att säkert fastställa konstruktionens kondition och fuktstatus måste en mer omfattande undersökning utföras.
