Anticimex Överlåtelsebesiktning av småhus - nivå 2

Fastighetsbeteckning: Svartbyn 13:27	
Fastighetsägare: Romain Menez	
Fastighetsadress: Byträskvägen 86	
Postnummer: 956 93	Ort: Överkalix

Besiktningdatum: 2026-06-03	Protokollnummer: 69724323
Temperatur: +16 °C	Väderlek: Klart
Tekniker: Fredrik Sköld	
E-post: Fredrik.Skold@anticimex.se	
Kontor: Piteå	
Närvarande: Säljare Romain Menez

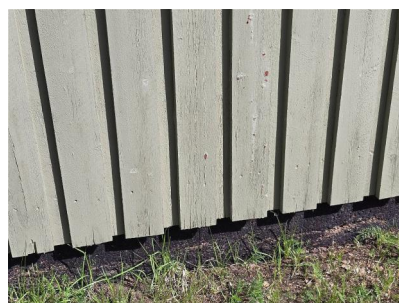
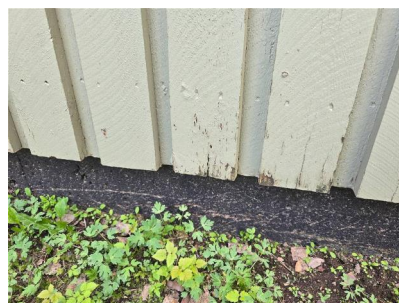
Utvändigt / Fasad

Enstaka panelbrädor har mindre rötskador.
Fasadpanelen är i behov av målning/underhåll.

För att öka livslängden på fasadbeklädnaden rekommenderas målning och underhåll. I samband med ommålning rekommenderas att de rötskadade panelbrädorna byts ut.

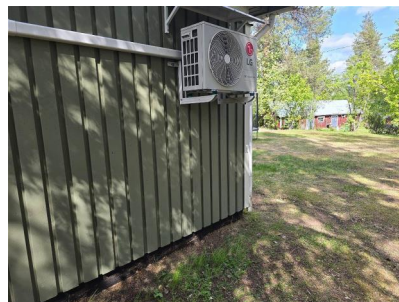
Luftvärmepumpens utvändiga del avger relativt mycket avfrostningsvatten. Detta vatten bör ledas bort från fasad/sockel för att undvika ökad fuktbelastning på fasad/sockel.

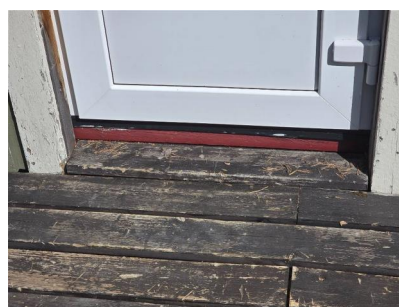
Utvändigt / Dörrar

Tröskelbleck saknas under altandörr.

Avsaknad av tröskelbleck medför att det finns risk för att vatten kan rinna in och orsaka fuktskador på tröskel och/eller i kringliggande vägg och bjälklag.

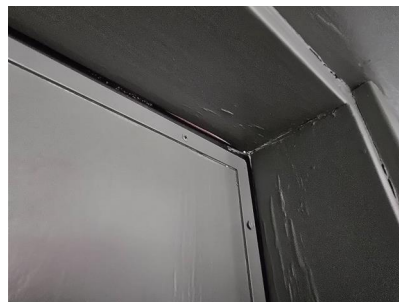
Otäta ytterdörrar/bristfälliga tätningslister.

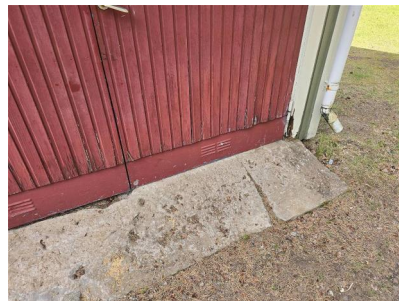
Garageport i behov av målning/underhåll. Rötskada i foder.

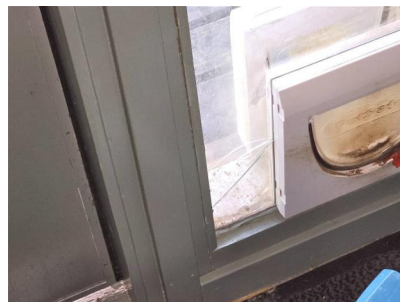
Sprucket glas i sidoljus vid ytterdörr.

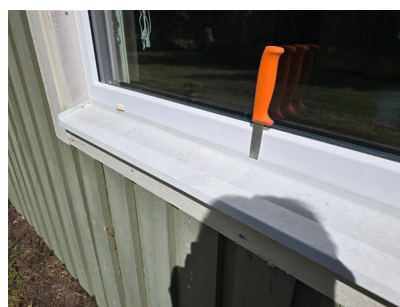
Utvändigt / Fönster

Fönsterbleck som är otäta vid infästningar förekommer.

Eftersom fönsterblecken är otäta finns risk att vatten rinner in i väggen vilket i sin tur kan leda till fuktskador i väggkonstruktionen.

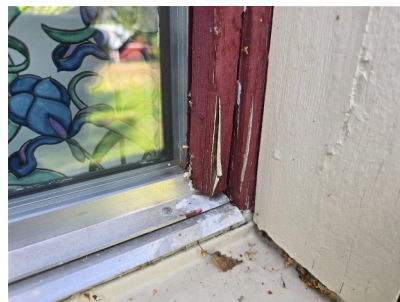
Isolerglas är punkterade (missfärgade/imma mellan rutorna) noterades i kök.

Isolerglas som är punkterade tyder på att tätningen mellan rutorna är bristfälliga.

Fönster är i behov av målning/underhåll.

Kontakta glasmästare för åtgärdsförslag och bedömning av omfattningen av ett eventuellt fönsterkassetbyte.

För att öka livslängden på fönster rekommenderas målning och underhåll.

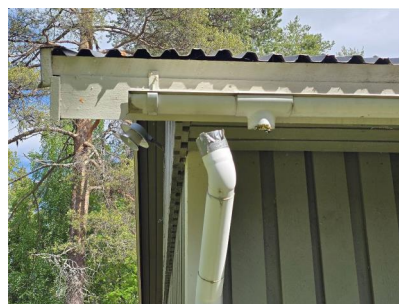
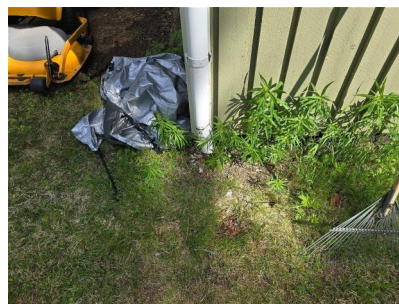
Utvändigt / Hängrännor / Stuprör

Takavvattning (hängrännor/stuprör) bristfälliga.

- Stuprör lossnat från hängränna.
- Hängrännor lutar fel och läcker i skarv.
- Utkastare och avledning av vatten bort från husgrunden finns ej på samtliga stuprör.

Detta kan i sin tur innebär risk för fuktskador på fasad, sockel och i bakomliggande konstruktioner.

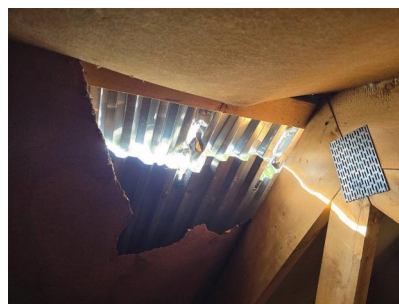
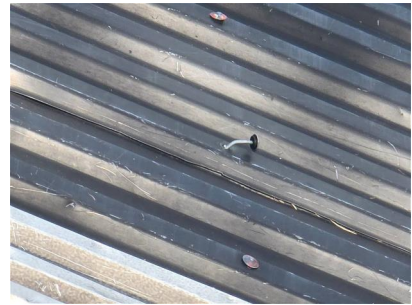
Utvändigt / Tak

-Stort hål finns i plåttaket. Takstegen har rivit hål i taket. Plåttaket är från byggår 1976. Kondenskydd under plåttaket bristfälligt. Åtgärda otätheter/brister i plåttak och håll plåttak och vind under uppsikt vid nederbörd och snösmältning.

Yttertaket är äldre (från byggår) med brister/otätheter.

- Stort hål i plåttak ovan ekonomidel där takstege rivits bort av snöoras.
- Tätband under nockplåten bristfälligt.
- Spikar som rest sig från infästningar förekommer.

Plåt, plåtdetaljer och kondensskydd har enligt vår bedömning en begränsad livslängd. Eftersom husets taktäckning är äldre med brister har det ett minskat motstånd mot vatteninträngning. Detta i sin tur kan leda till fuktskador på träläkt och vidare ner i underliggande konstruktioner.

Kontakta takläggare/plåtslagare för kontroll och åtgärd av brister/otätheter i yttertaket.

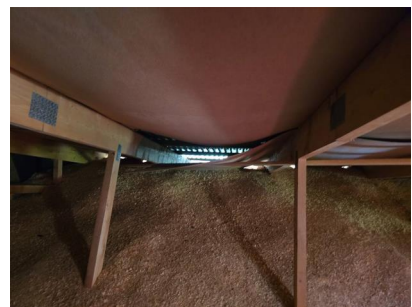
Utvändigt / Vind

Kondensskydd bristfälligt.

- Kondensskyddet otätt vid genomföringar i taket.
- Kondensskyddet fläckvis otät i skarvar och på väg att ramla ner.

När kondensskyddet är bristfälligt finns en ökad risk för fuktskador i de underliggande konstruktionerna.

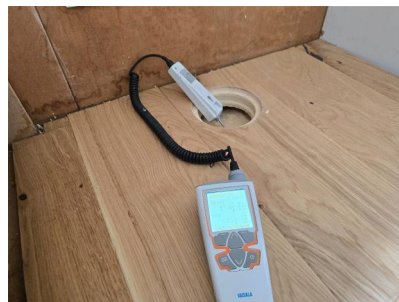
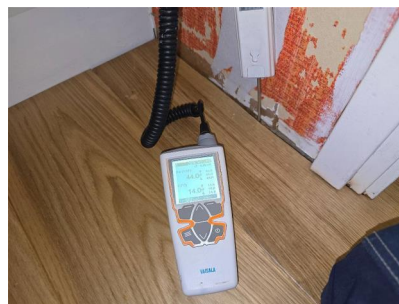
Vid kontroll av golvkonstruktionen uppmättes fuktvärden under kritisk nivå för mikrobiell tillväxt och normal lukt upplevdes.

1. Provhål i golv i kök under spis. Relativa fuktigheten uppmättes till 51%.
2. Mätpunkt i golv i klädkammare mot tvättstuga. Relativa fuktigheten uppmättes till 44%.

Grundläggningen består av en betongplatta på mark utan underliggande isolering och med ett uppreglat isolerat golv dikt an betongen.

Befintlig golvkonstruktion och eventuella väggsyllar riskerar att drabbas av fuktskador på grund av naturlig fuktpåverkan. Detta i sin tur kan leda till mikrobiella skador (angrepp av mikroorganismer) som kan resultera i att mikrobiell lukt sprids till boendemiljön. Om väggsyllarna är tryckimpregnerade kan även en kemisk lukt förekomma.

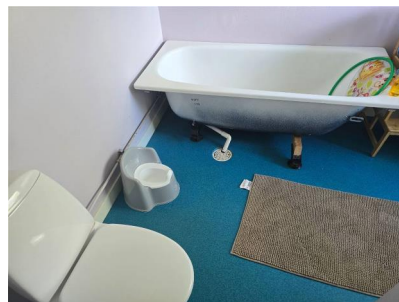
Entréplan / Badrum/Wc

- Våtutrymmet har äldre yt-/tätskikt med brister.
- Otäta skarvar och skruvhål i golv.
 - Otäta rör genomföringar i golv.
 - Rör genomföringar i golv under badkar.
 - Uppvik av tätskikt mot tröskel finns ej.
 - Mattsläpp från del av golv under badkar.
 - Sockel av trä monterad i golv/väggvinkel.
 - Bristfälligt golfall mot golvbrunnen.
 - Golvbrunnen ej monterad i nivå med tätskiktet.

Eftersom funktionen, som innebär att ytskiktet/tätskiktet ska vara vattentätt, är nedsatt finns en ökad risk att vatten tränger igenom ytskiktet/tätskiktet med vattenskador i omkringliggande konstruktioner som följd.

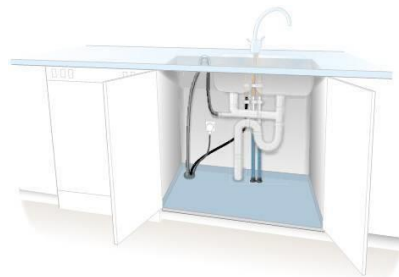
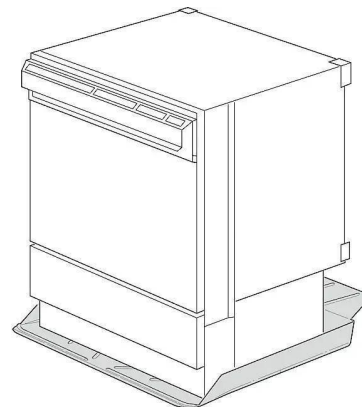
Entréplan / Kök

Fuktskydd saknas under vitvaror och i diskbänkskåp.

Utan fuktskydd är det svårt att upptäcka läckage. Vatten kan då tränga in i omkringliggande konstruktioner och orsaka fuktskador.

För att upptäcka eventuella läckage, installera ett fuktskydd.

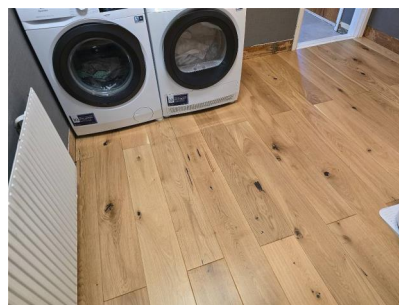
Entréplan / Tvättstuga

Våtutrymmet har brister i utförandet.

-Tätskikt finns ej på golv.

-Golvbrunn finns ej i tvättstugan.

Eftersom våtutrymmet inte är fackmässigt* utfört finns risk för fuktskador.

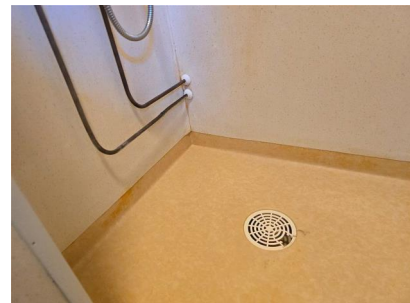
Entréplan / Dusch

🔍 Vattenskada.
Utrymmet är i behov av renovering.

- Mikrobiell lukt av kemisk karaktär upplevs i dusch/bastu.
- Höga fuktindikationer på golv och nedre del av vägg lokalt under rör i duschzonen.

Kontakta en behörig våtrumsentreprenör för en renovering. I samband med renoveringen bör omkringliggande konstruktioner kontrolleras för att upptäcka eventuella följskador.

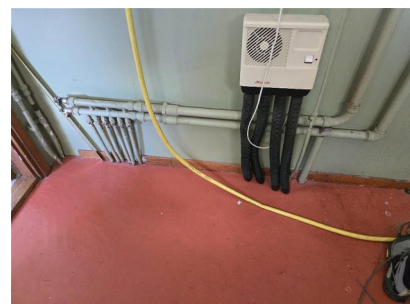
Entréplan / Pannrum

⚠️ Golvet i utrymmet är inte fuktsäktrat mot väggar och tröskel.

Avsaknaden tätskikt på golvet ökar risken att vatten tränger in i angränsande konstruktioner och rum vilket i sin tur kan leda till fuktrelaterade skador.

Montera läckagevarnare/vattenlarm eller tätskikt.
