Besiktningssprotokoll

Anticimex Försäkringsbesiktning i samarbete med Fastighetsbyrån

Fastighetsbeteckning: Magra 16:1	
Fastighetsadress: Magravägen 187	
Postnummer: 441 74	Ort: Sollebrunn

Försäkringsbesiktning

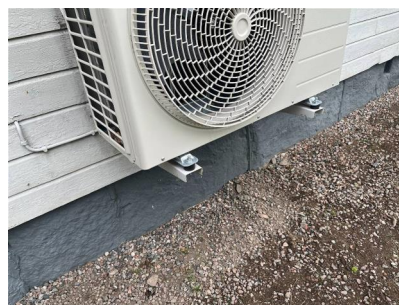
Utvändigt / Sockel

Kondensvatten från luftvärmepumpens utedel leds inte bort från husgrunden.

Detta medför ökad risk för att vatten tränger in i anslutande konstruktioner, vilket i sin tur kan leda till fuktrelaterade skador. Observera att besiktning av byggnadens värmesystem eller värmepumpen inte har ingått i uppdraget.

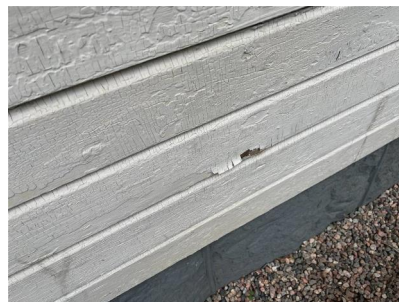
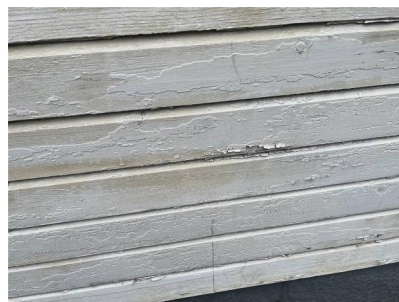
Utvändigt / Fasad

Fasadpanelen är i behov av målning/underhåll.

Träkonstruktioner där målningsbehov finns riskerar att få fukt- och rötskador på grund av sämre vattenavvisande förmåga. För att öka livslängden på träkonstruktionerna rekommenderas målning och underhåll.

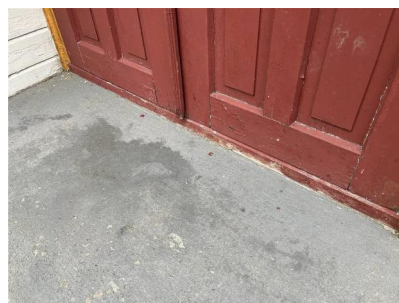
Utvändigt / Dörrar

Tröskelbleck saknas under dörr.

Avsaknad av tröskelbleck medför att det finns risk för att vatten kan rinna in och orsaka fuktskador på tröskel och/eller i kringliggande vägg och bjälklag.

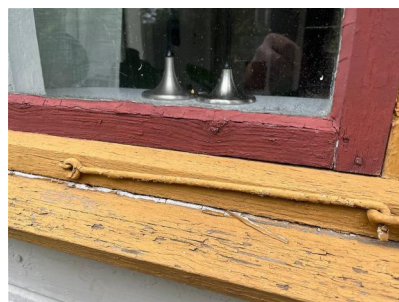
Utvändigt / Fönster

Fönster är i behov av målning/underhåll.

Fönsterbågar och fönsterkarmar där målningsbehov finns riskerar att få fukt- och rötskador på grund av sämre vattenavvisande förmåga.

För att öka livslängden på fönster rekommenderas målning och underhåll.
