Besiktningssprotokoll

Anticimex Försäkringsbesiktning i samarbete med Fastighetsbyrån

Fastighetsbeteckning: Vreta 6:11	
Fastighetsadress: Kvarnvägen 17	
Postnummer: 52433	Ort: Herrljunga

Försäkringsbesiktning

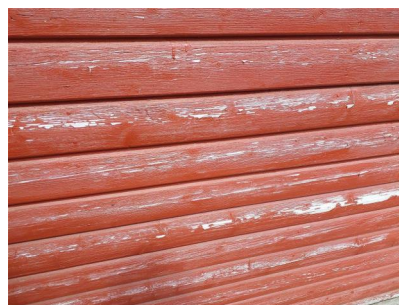
Fasadpanelen är i behov av målning/underhåll.

Träkonstruktioner där målningsbehov finns riskerar att få fukt- och rötskador på grund av sämre vattenavvisande förmåga. För att öka livslängden på träkonstruktionerna rekommenderas målning och underhåll.

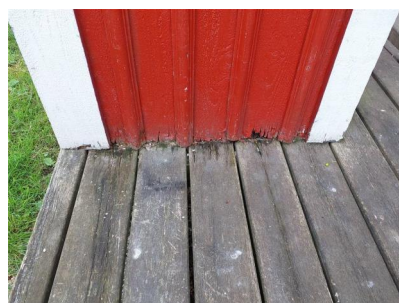
Mindre rötskador finns i fasadpanelen.

Dessa bedöms inte ha lett till bakomliggande skador.

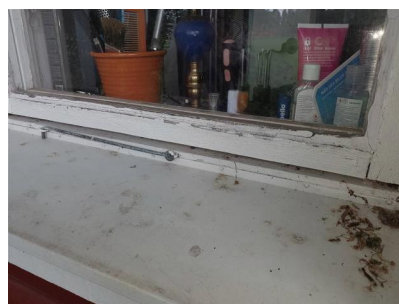
Fönster är i behov av målning/underhåll.

Fönsterbågar och fönsterkarmar där målningsbehov finns riskerar att få fukt- och rötskador på grund av sämre vattenavvisande förmåga.

För att öka livslängden på fönster rekommenderas målning och underhåll.

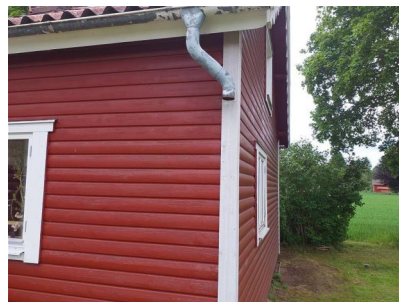
Stuprör saknas.

Eftersom stuprör saknas utsätts fasaden och grunden för ökad fuktbelastning, vilket i sin tur kan leda till fuktskador i bakomliggande konstruktioner.

Montera stuprör.

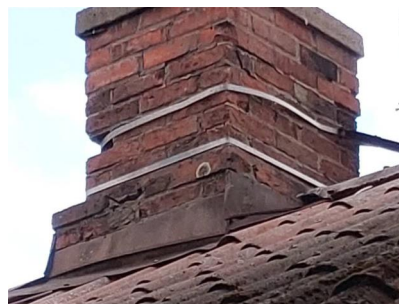
Skorstenen har skador. Kontakt bör tas med en sotare för bedömning/åtgärd

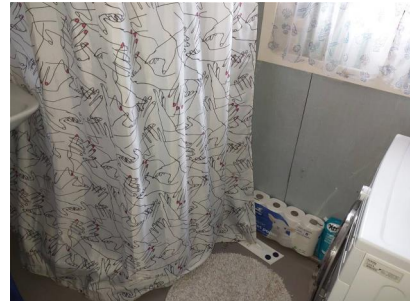
Våtutrymmet har äldre yt-/tätskikt.

Utrymmet är äldre och har passerat tiden för sin tekniska livslängd.

Renovering av utrymmet rekommenderas. Kontakta en behörig våtrumsentreprenör för en renovering. I samband med renoveringen bör omkringliggande konstruktioner kontrolleras för att upptäcka eventuella följdskador.
