Fastighetsbeteckning
Nedre Gruvriset 33:133
Adress
Länsmansvägen 11
79161 Falun

Uppdragsnummer	WA8340
Besiktningdatum	2026-06-04
Besiktningföretag	OBM Besiktning i Dalarna AB
Besiktningförrättare	Anders Tottmär
Närvarande	Säljare
Giltig till och med	2027-06-04

Byggnadsbeskrivning	Byggnadsår
Huset är ett 1-planshus med suterrängvåning.	1989
Till eller ombyggnad	Övrigt
Öppnat upp invändiga ytor och garage tillbyggt 1990.	Möblerat vid besiktning.

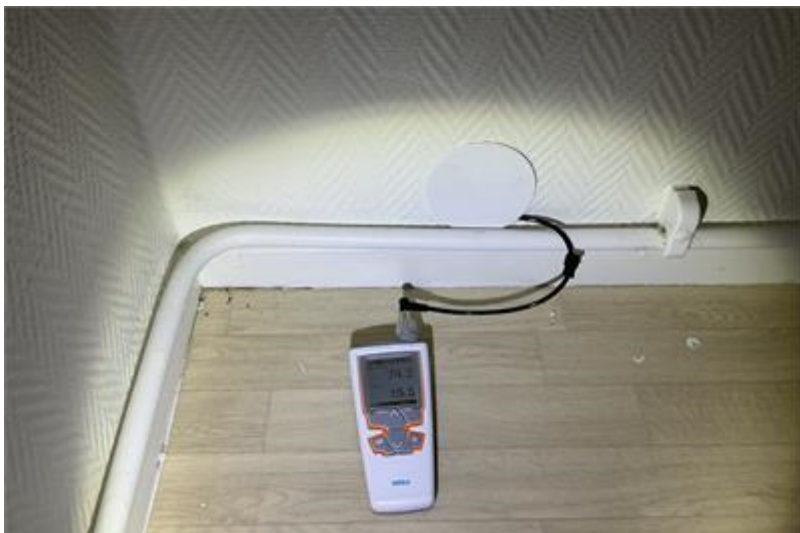
Konstruktionskontrollen utfördes under trappen i allrummet. Et uppmätta fuktvärden var 74,2% RF, det kritiska gränsvärdet för mikrobiell tillväxt brukar anges till 75% relativ fuktighet (RF).

Uppmätt fuktvärden låg strax under gränsvärdet, ingen avvikande lukt upplevdes ur provhål eller i bostaden.

Notera att stickprovsmässig undersökning är utförd samt att mätvärden normalt sett kan variera över årstiderna. För att säkert fastställa konstruktionens kondition och fuktstatus måste en mer omfattande undersökning utföras.
