# Besiktningsprotokoll

Anticimex Försäkringsbesiktning i samarbete med Fastighetsbyrån

| Fastighetsbeteckning:<br>Makrillen 4 | |
| Fastighetsadress:<br>Södra Fiskaregatan 60 | |

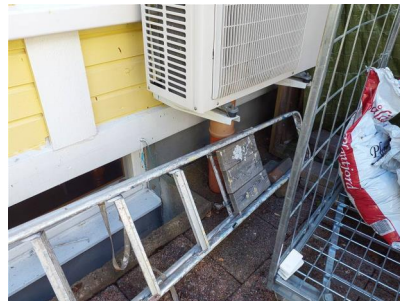
Kondensvatten från luftvärmepumpens utedel leds inte bort från husgrunden.

Detta medför ökad risk för att vatten tränger in i anslutande konstruktioner, vilket i sin tur kan leda till fuktrelaterade skador. Observera att besiktning av byggnadens värmesystem eller värmepumpen inte har ingått i uppdraget.

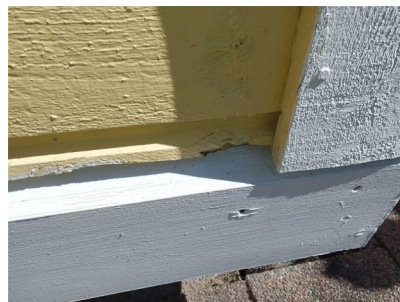
Mindre rötskador finns i fasadpanelen.

Dessa bedöms inte ha lett till bakomliggande skador.

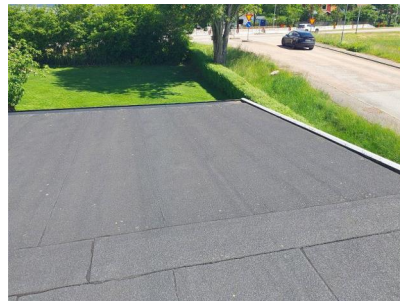
Takpappen är äldre.

Tätskiktet på ett platt/låglutande tak har enligt vår bedömning en begränsad livslängd. Eftersom takpappen är äldre har det ett minskat motstånd mot vattengenomträngning. Detta i sin tur kan leda till att takkonstruktionen drabbas av fuktskador.

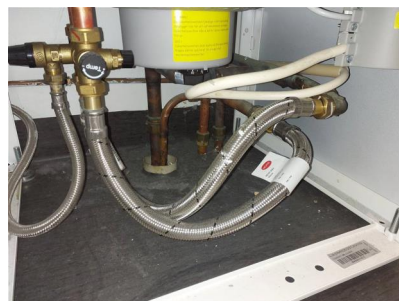
Rör genomföring finns i golv.

Rör genomföringar i golvet medför en ökad risk för att vatten tränger ner i omkringliggande konstruktioner och orsakar fuktskador.
